**RELATÓRIO DE FISCALIZAÇÃO  
EMERGENCIAL**

**FAZENDA CASSANGE**

**SÃO CRISTOVÃO - SALVADOR**

## Relatório 01 / 2013

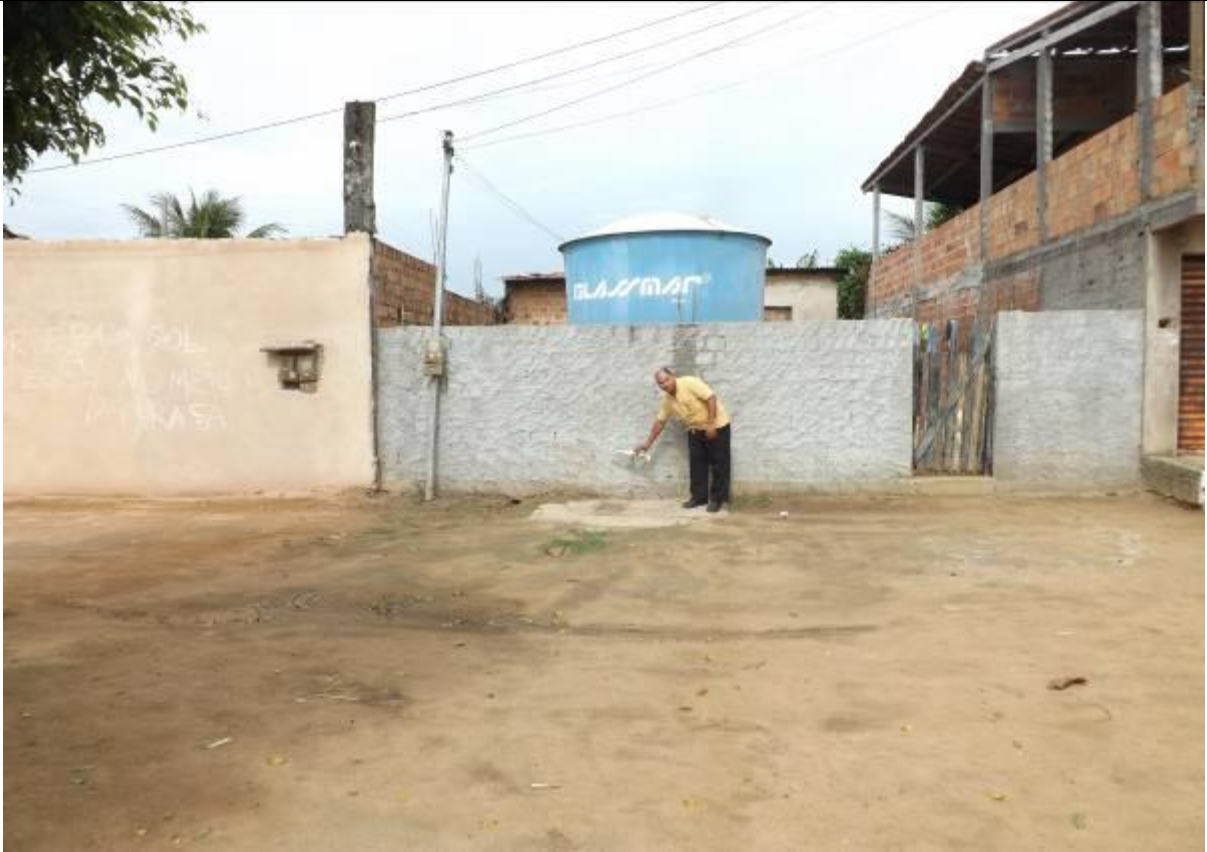
Em visita realizada in loco, foi constada a falta constante de abastecimento de água no bairro Fazenda Cassange, Salvador - BA. Conforme pode ser observado, um dos reservatórios comunitários (**Foto 02**) estava sem água e todas as residências também estavam na mesma situação, com seus reservatórios individuais desabastecidos (**Fotos 03 e 04**).

A equipe de fiscalização verificou que, conforme relatório da embasa do dia 07.11.12, neste período a empresa abastecia a comunidade 5 dias da semana, porém conforme depoimentos da comunidade, o atendimento está sendo realizado apenas uma vez por mês, o que não satisfaz as necessidades e direitos básicos dos cidadãos, que é o acesso a água.

**FOTO 02: Reservatório Comunitário Sem Água**

- a) Entregar água, através de caminhão pipa (8m<sup>3</sup>), aos reservatórios comunitários (1 de 10.000L e 3 de 2.000L) diariamente;
- b) Realizar estudos e projetos sobre a viabilidade da implantação de rede pública de abastecimento de água e;

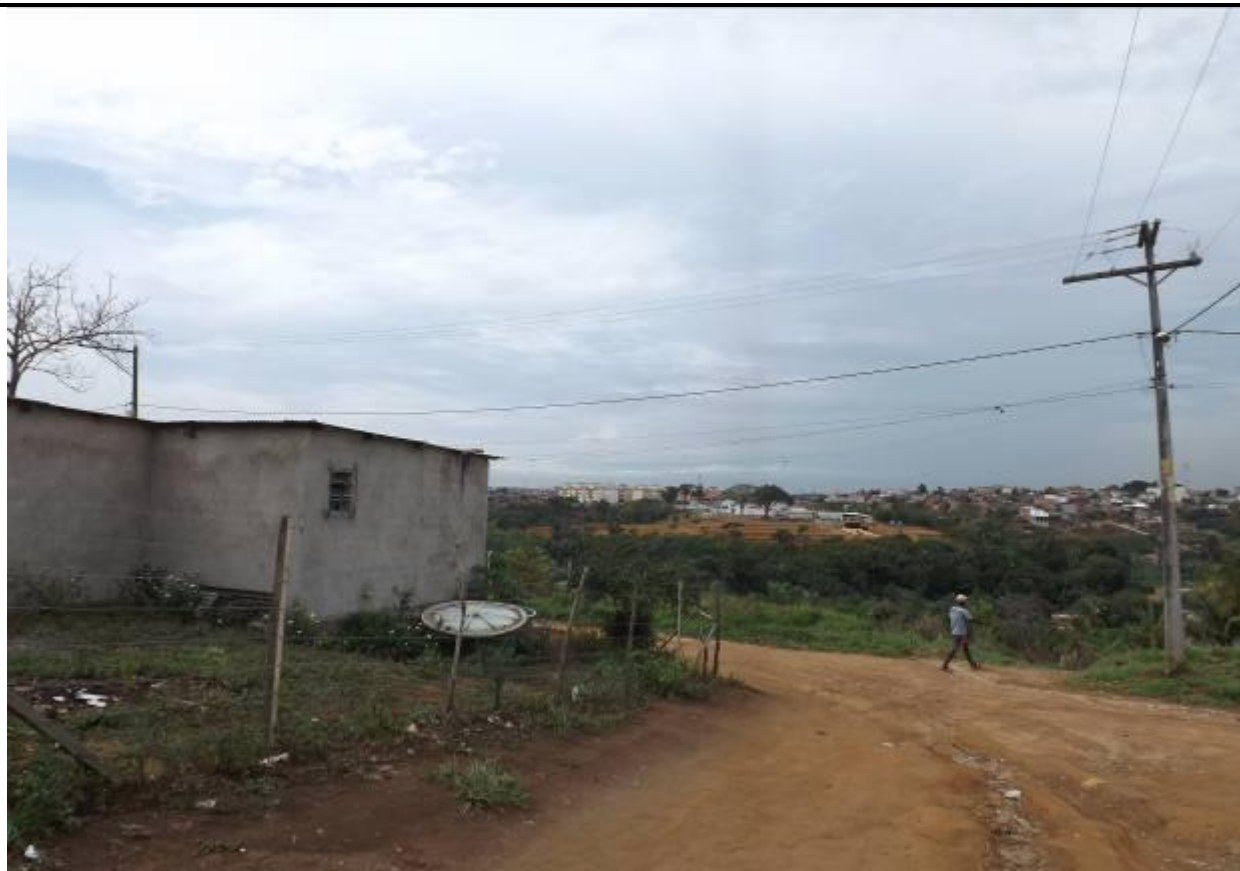
**FOTO 03: Reservatório Individual de Água**

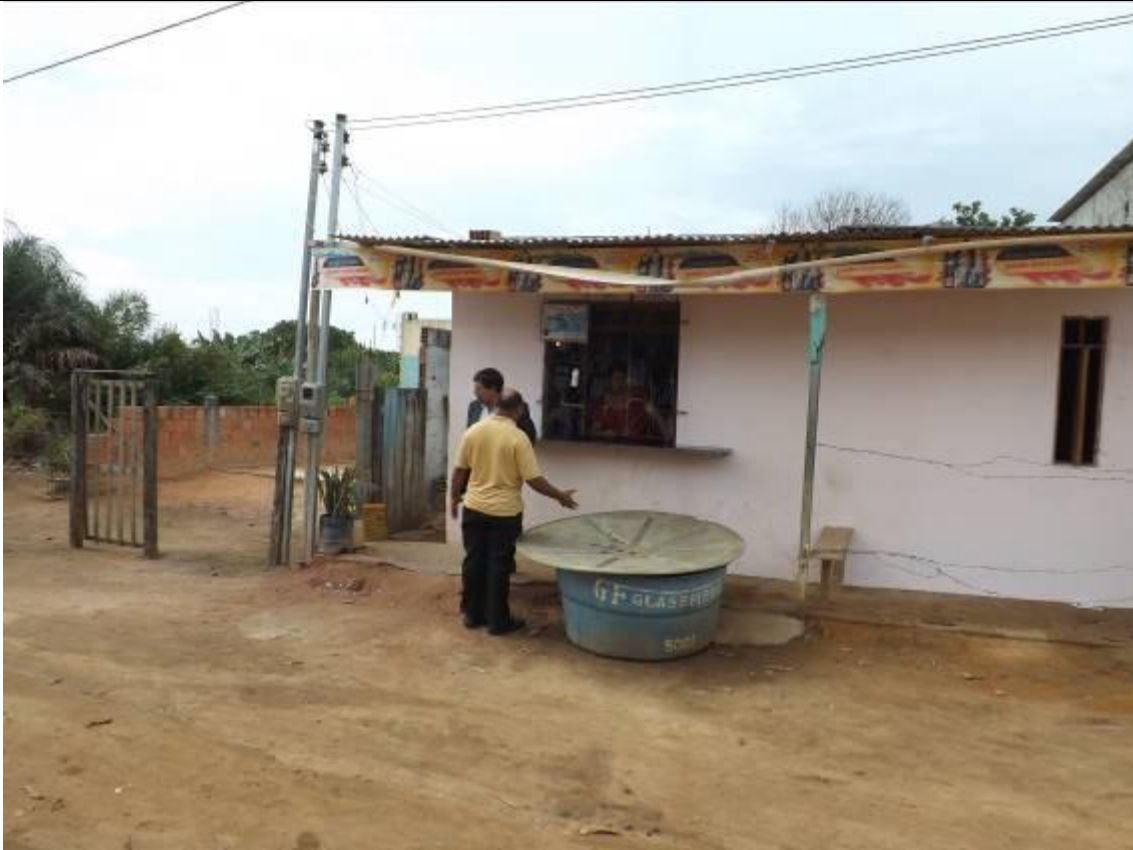
**FOTO 04: Reservatório Individual de Água**

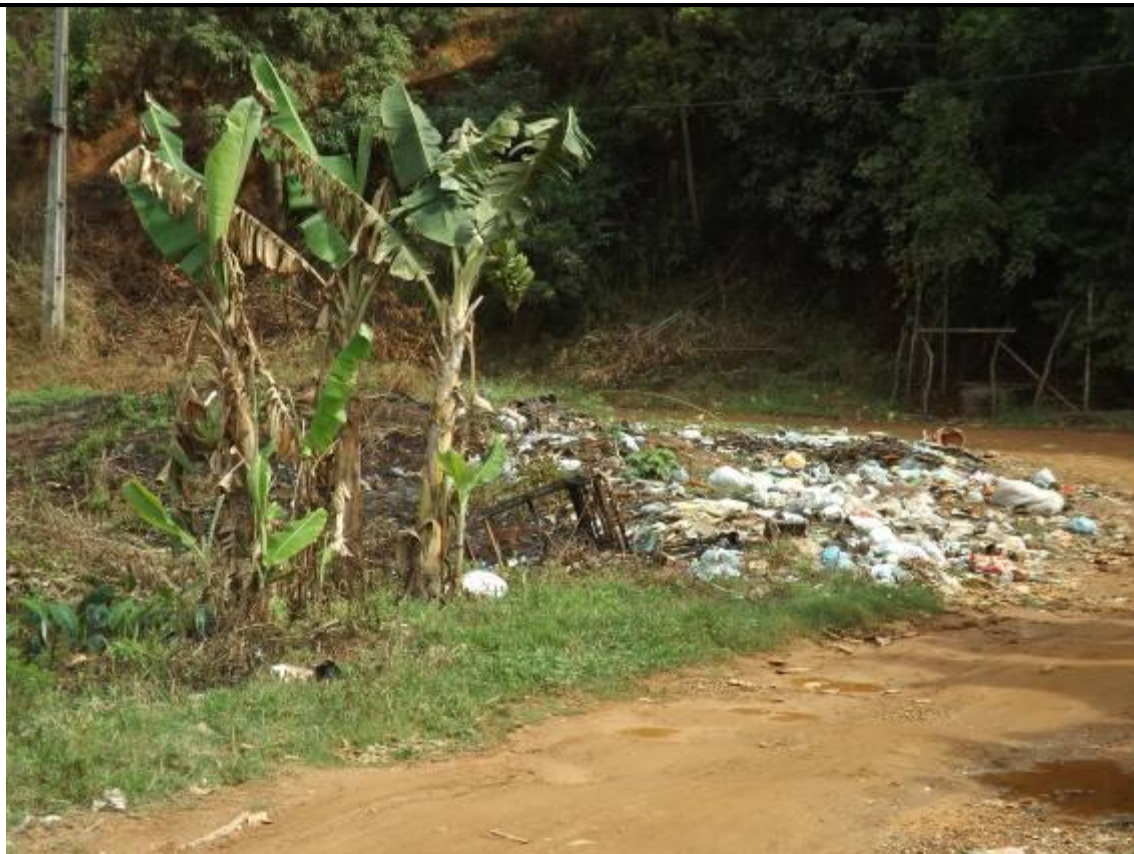
**FOTO 05: Disposição Inadequada de Resíduos Sólidos Urbanos**
