RELATÓRIO DE FISCALIZAÇÃO

SISTEMA DE ABASTECIMENTO DE ÁGUA DE NAZARÉ

Maio de 2013

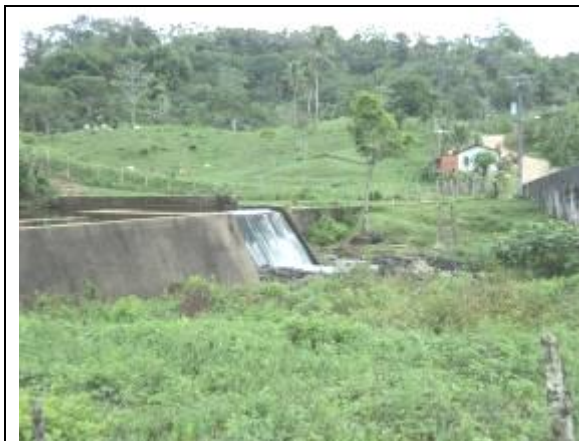
O ponto de captação, no rio Caraipe, situa-se numa área de pastagem com criatório de gado bovino que circula livremente às margens do local onde ocorre a tomada d'água (figura 6.1 e 6.3).

Fig. 6.1 – ocupação do solo com pastagens no entorno da barragem do rio Caraipe

- Sinalizar adequadamente o portão de acesso e garantir as condições para isolamento da área, inclusive afastamento dos bovinos que atuam como reservatório no ciclo de vida de protozoários como criptosporidium e giárdia.

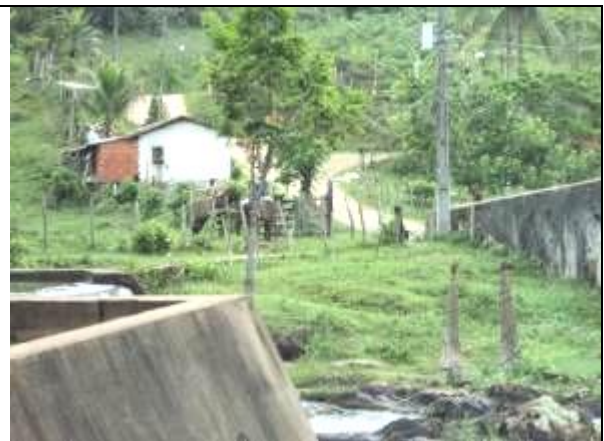
O acesso à captação é controlado através de portão e cerca, em estado de conservação bastante precário. Não há sinalização informando a existência da captação e a proibição do acesso (figura 6.2).

Fig. 6.2 – Portão que dá acesso à área da barragem no ponto de captação

- Não há sinalização informando a existência da captação e a proibição de acesso (figura 6.2);
- Utilização de cerca em péssimo estado de conservação;

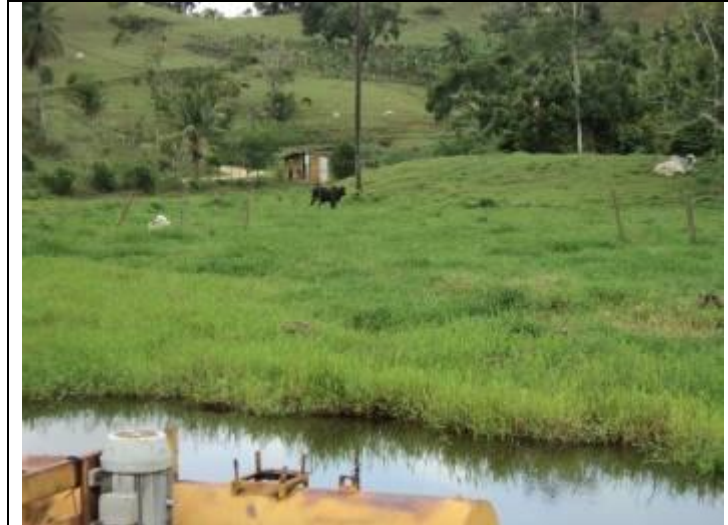
Verifica-se, ainda, na figura 6.3 os equipamentos para captação flutuante e a proximidade de animais.

- Ausência de ação sistemática para inibição da presença de animais no entorno do ponto de captação;

Fig. 6.3 – captação flutuante e presença de bovinos nas proximidades

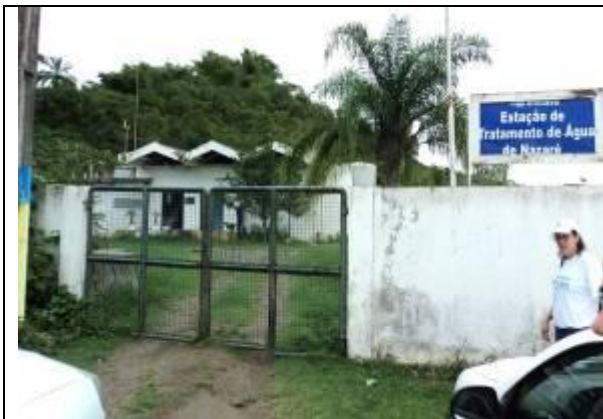
A área da ETA é protegida e sinalizada, contando com muro, portão e cerca (ver figura 6.4).

Fig. 6.4 – Entrada da ETA isolada e sinalizada

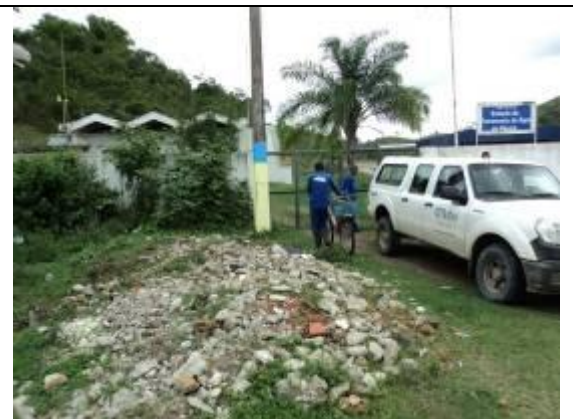
Observa-se, no entanto, entulho e mato no portão de acesso à ETA, conferindo aspecto de abandono (figura 6.5).

Fig. 6.5 – presença de entulho e mato junto ao portão da ETA

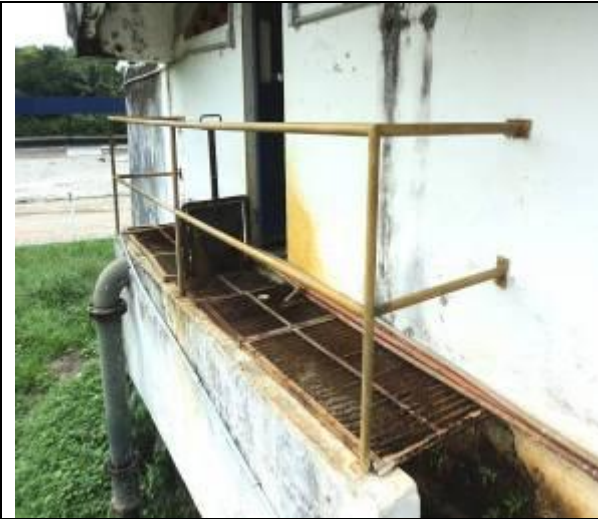
As edificações e instalações da ETA encontram-se em mau estado de conservação, conforme figuras 6.6, 6.7, 6.8 e 6.9.

Fig. 6.6 – Instalações mal conservadas – peças enferrujadas e necessidade de pintura

Pelo estado de conservação das instalações, pode-se constatar que não há uma manutenção sistemática destas, o que levou ao estado precário que pode ser observado nas figuras mencionadas, acima.

- Má conservação das instalações e área verde devido à ausência de manutenção sistemática.

- Adotar rotina de manutenção periódica das instalações, primando pela eficiência das unidades de tratamento da água.

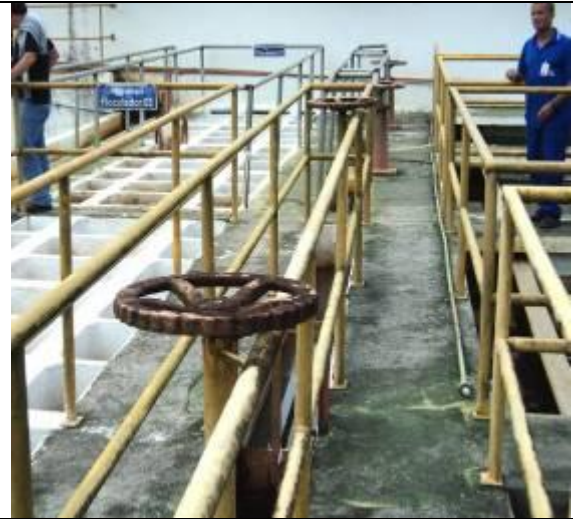
Fig. 6.7 – Instalações precárias - grades enferrujadas

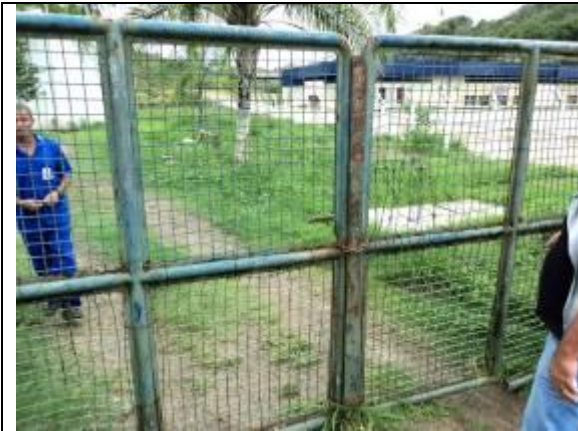
Fig. 6.8 – Portão necessitando de reparos

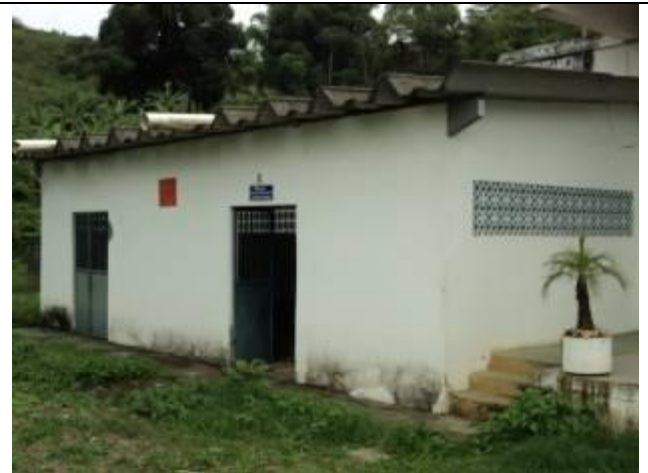
Fig. 6.9 – Área interna da ETA - necessidade de capinação e pintura

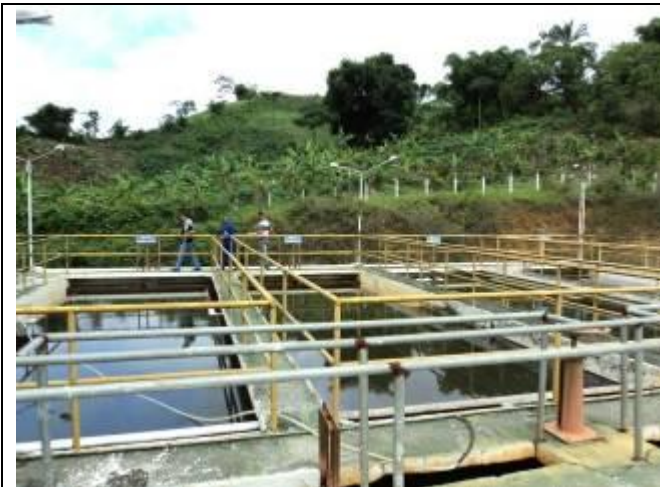
Nas figuras 6.10 e 6.11 observam-se decantadores em operação e filtros em manutenção, respectivamente.

Fig. 6.10 – Vista dos decantadores em operação

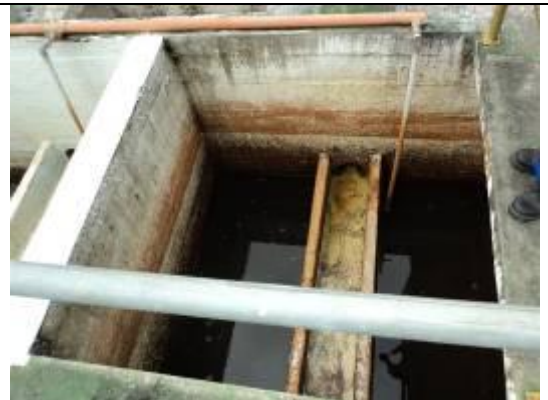
Fig. 6.11 – Filtro em manutenção

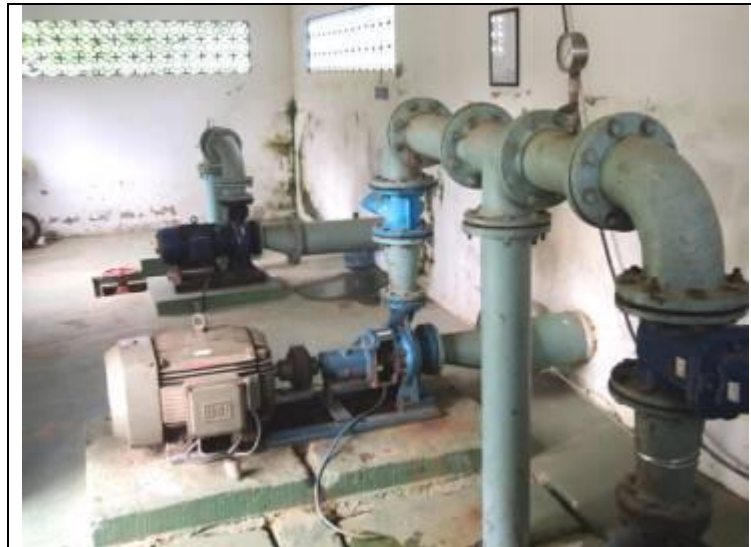
A EEAT situa-se na área da ETA. Observa-se, na figura 6. 12, o interior da casa de bombas, verificando-se que a edificação e equipamentos estão em estado de conservação deficiente, indicando ausência de manutenção sistemática.

Fig. 6.12 – Interior da casa de bombas – equipamentos e edificação em mau estado de conservação

- Edificação e equipamentos da EEAT estão em mau estado de conservação, conforme figura 6.12.

- Efetuar manutenção na edificação e nos equipamentos da EEAT.

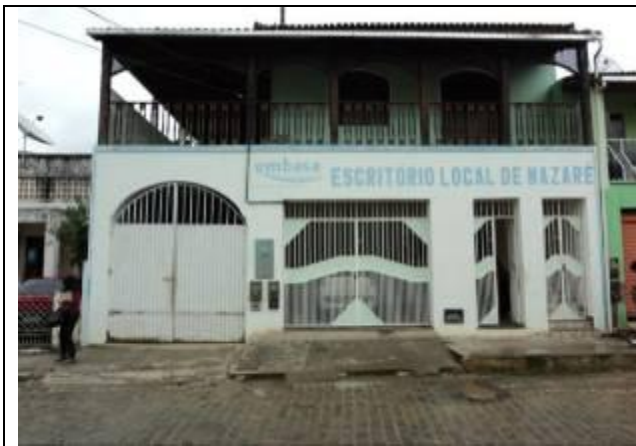
Observa-se, na figura 6.13, o escritório da Unidade Local de Nazaré. Nele se encontra o escritório de operação e serviço, de atendimento a cliente, almoxarifado, entre outros (figuras 6.13 e 6.14).

Fig. 6.13 – Fachada do escritório da Unidade Local de Nazaré

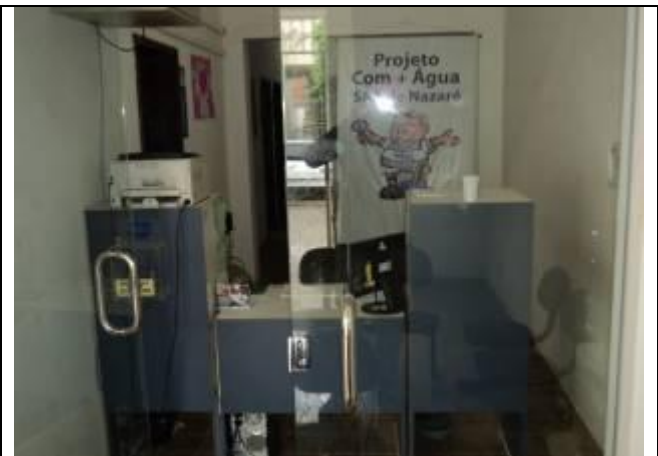
Fig. 6.14 - Vista do escritório de atendimento ao público de Nazaré

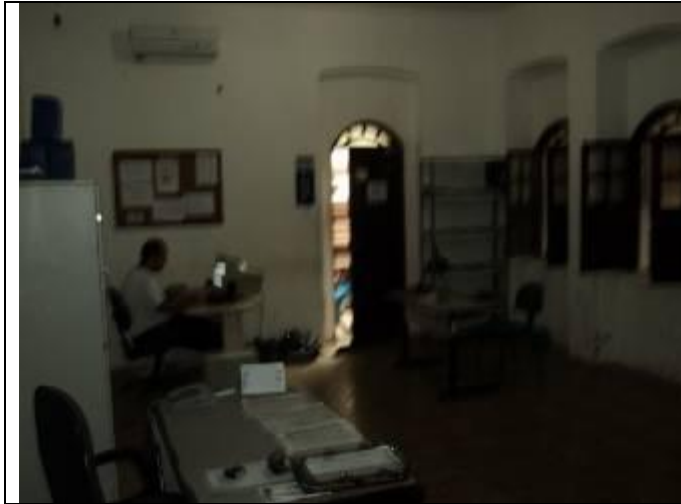
Conforme figuras 6.14 e 6.15, verifica-se a existência de ambientes com iluminação inadequada às atividades laborativas e outros com boa iluminação.

- Instalações sem iluminação adequada às atividades ali desenvolvidas.

Fig. 6.14 - Escritório de operação e serviço com iluminação deficiente

- Promover melhoria da iluminação do interior do escritório para possibilitar um adequado ambiente de trabalho aos seus funcionários.

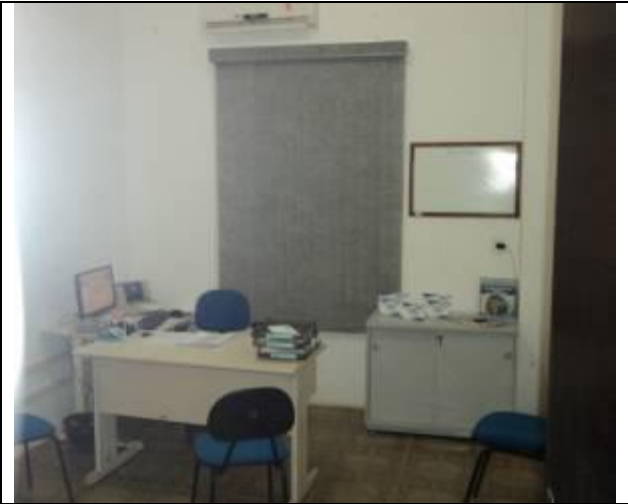
Fig. 6.15 – Um dos escritórios da Unidade Local de Nazaré bem iluminado.
