**RELATÓRIO DE FISCALIZAÇÃO DO
SISTEMA DE ABASTECIMENTO DE ÁGUA E DO
SISTEMA DE ESGOTAMENTO SANITÁRIO DO
MUNICÍPIO DE SIMÕES FILHO**

Maio - 2014

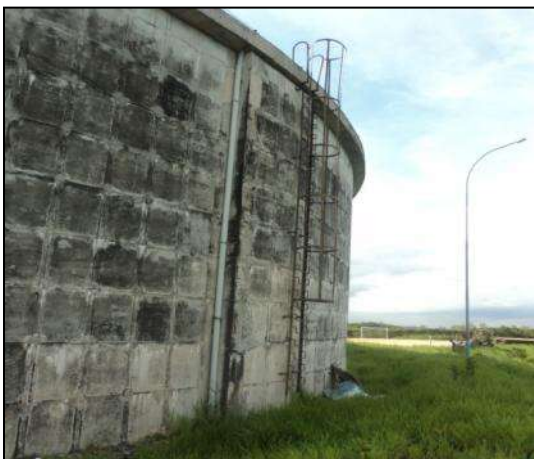
- I. Guarda-corpo da escada de acesso ao reservatório em estado precário de conservação (figura 10);
- II. Área externa necessitando de capinação e roçagem (figura 11);
- III. Ausência de identificação do reservatório de forma individualizada.

Figura 10 - Reservatório de Simões Filho com guarda-corpo enferrujado

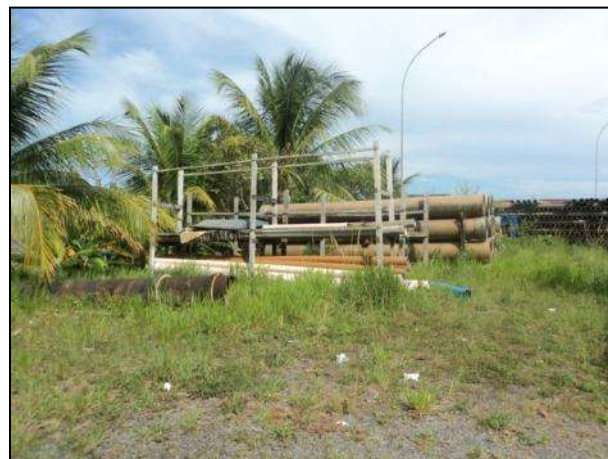
Figura 11 - Reservatório com área do entorno necessitando de capinação e roçagem

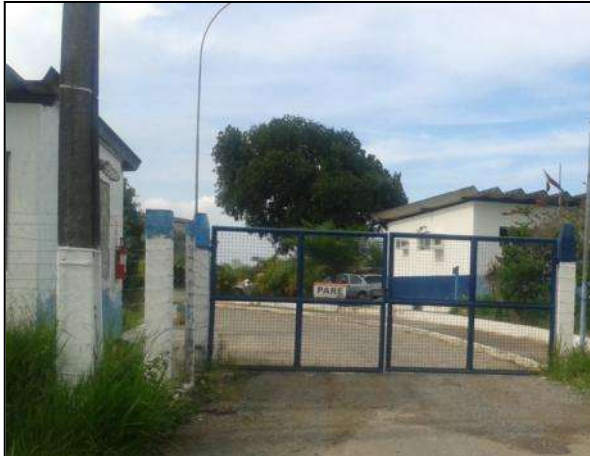
- I. Ausência de identificação do Escritório da Unidade Local (figura 12);
- II. Presença de cômodos necessitando de restauração (figuras 13 e 14);
- III. Utilização de móveis em estado precário de conservação (figura 15);

Figura 12 - Escritório Local sem placa de identificação

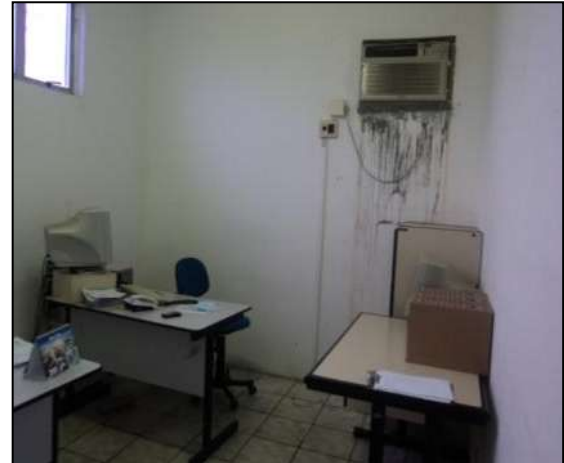
Figura 13 - Paredes necessitando de restauração

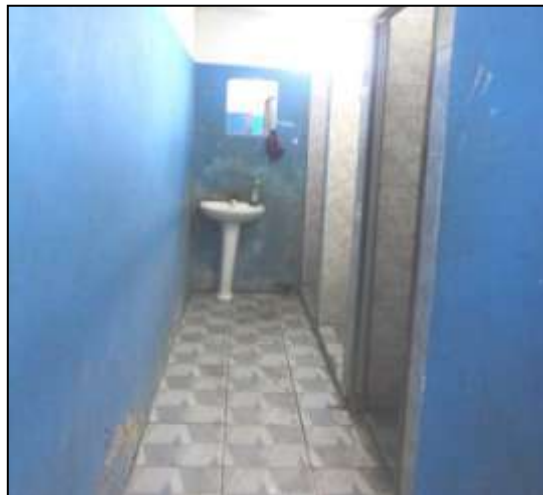
Figura 14 - Escritório Local com instalações necessitando de reparos

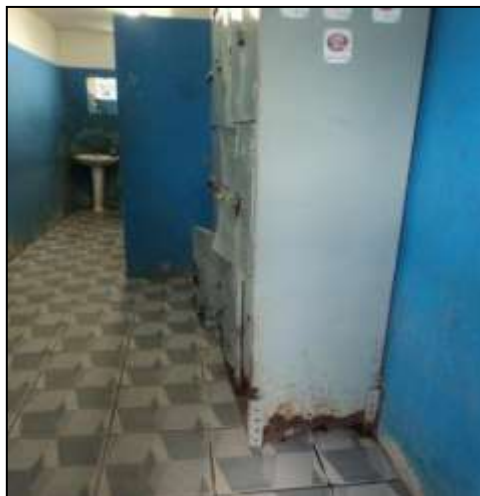
Figura 15 - Interior das instalações do Escritório Local de Simões Filho apresentando móveis danificados

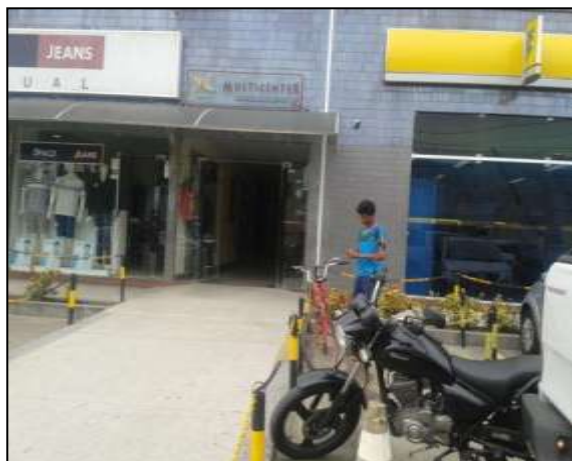
- I. Ausência de sinalização indicando a presença da loja de atendimento no interior de edifício comercial (figura 16);

Figura 16 - Ausência de sinalização externa da loja de atendimento

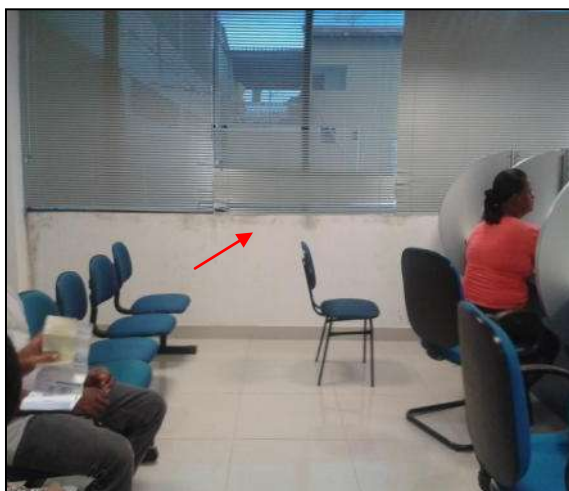
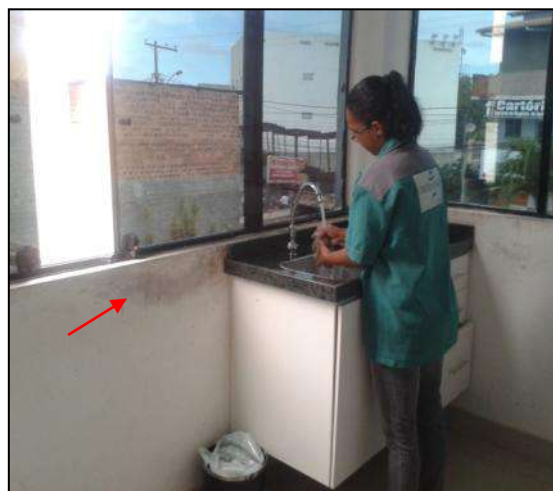
- II. Loja de Atendimento apresentando infiltração nas paredes internas de vários cômodos e utilização de móveis em estado precário de conservação (figura 17);

Figura 17 - Loja de Atendimento apresentando infiltrações nas paredes

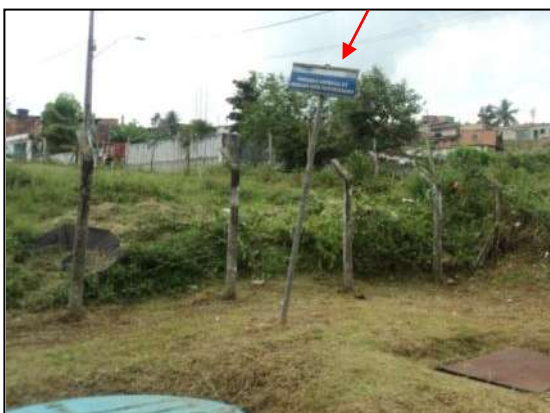
- I. Placa de identificação da EEE B. Área danificada, comprometendo a identificação (figura 18)
- II. Portão e cerca em mau estado de conservação (figura 19);

Figura 18 - Placa de identificação da EEE B. Área danificada

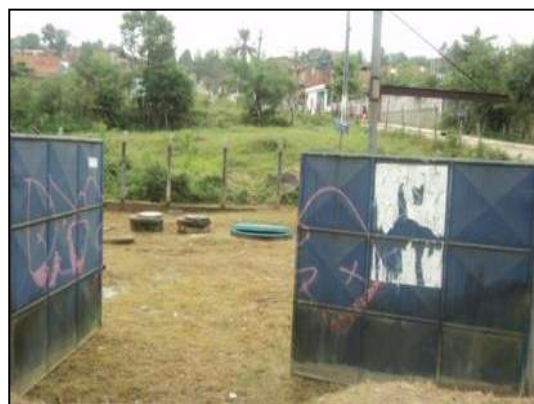
Figura 19 - Cerca e portão em mau estado de conservação

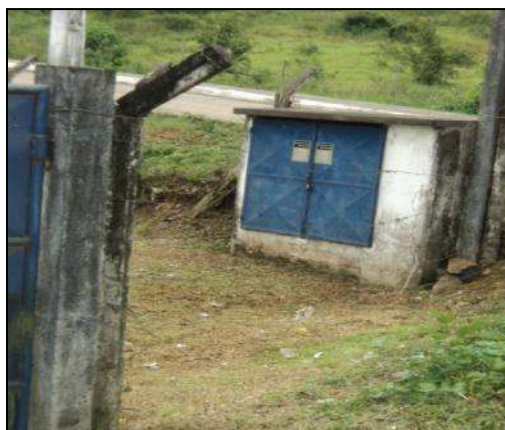
- III. Edificação que abriga painel de controle das bombas em estado de conservação precário na EEE B. Área (figura 20).

Figura 20 - Edificação do quadro de comando da EEE B. Área em mau estado de conservação

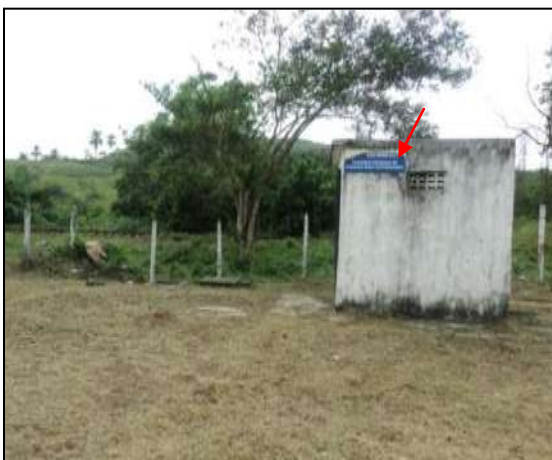
- IV. Placa de identificação da EEE Simões Filho danificada, comprometendo a identificação (figura 21);
- V. Edificação que abriga o painel de controle das bombas da EEE Simões Filho em estado de conservação precário (figura 21);
- VI. Cerca em mau estado de conservação na EEE Simões Filho (figura 22);

Figura 21 - Placa de identificação e edificação do quadro de comando da EEE Simões Filho em estado de conservação precário

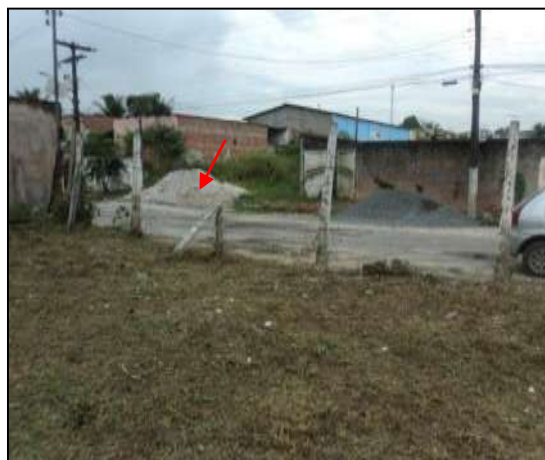
Figura 22 - Cerca da EEE Simões Filho em mau estado de conservação

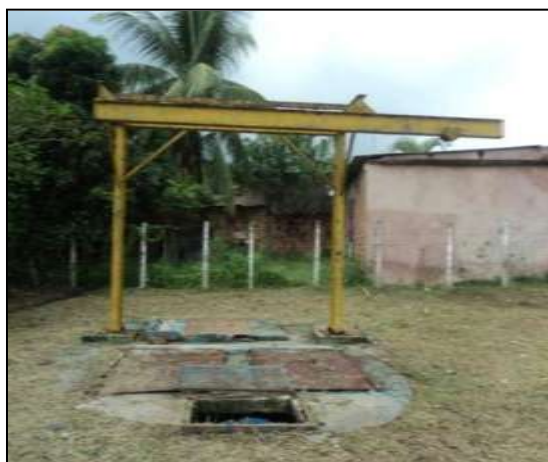
- VII. Estrutura metálica para içamento de bombas da EEE Simões Filho em estado precário de conservação (figura 23);

Figura 23 - Estrutura metálica para içamento de bombas da EEE Simões Filho

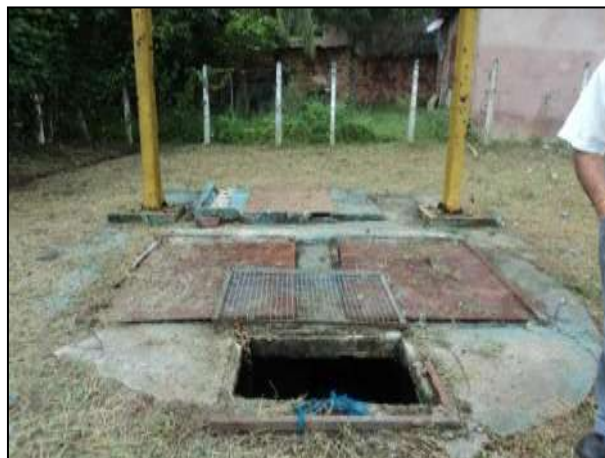
- VIII. Laje de cobertura do poço de sucção apresentando fissuras e tampas enferrujadas (figura 24);

Figura 24 - Laje de cobertura do poço de sucção da EEE Simões Filho

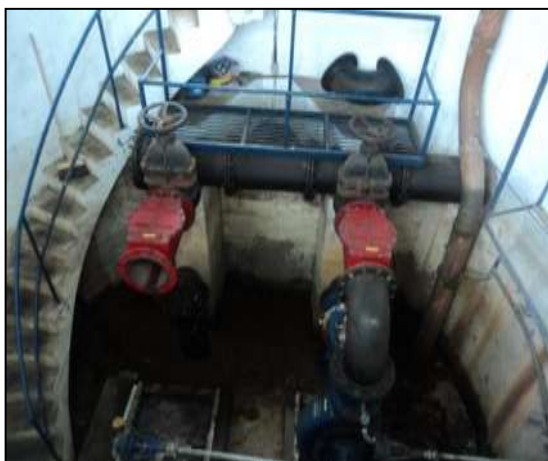
- IX. Área interna da EEE km 30 Baixo em estado precário de conservação (figura 25);

Figura 25 - Área interna da EEE km 30 Baixo

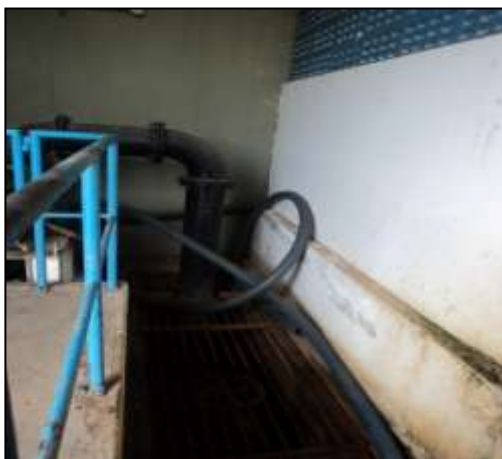
- X. Área interna e bomba da EEE km 30 Alto em estado precário de conservação (figuras 26 e 27);

Figura 26 - Paredes internas da EEE da ETE km 30 Alto

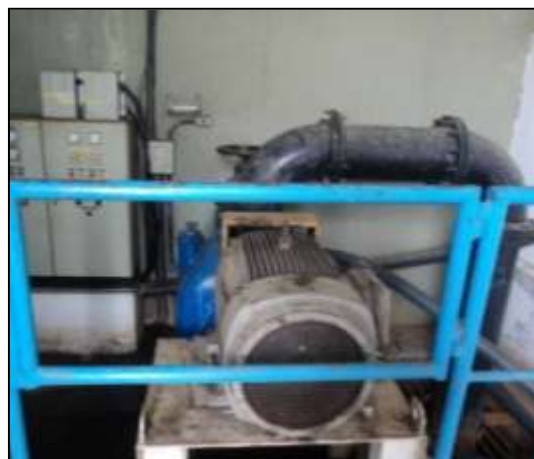
Figura 27 - Bomba da EEE da ETE km 30 Alto em mau estado de conservação

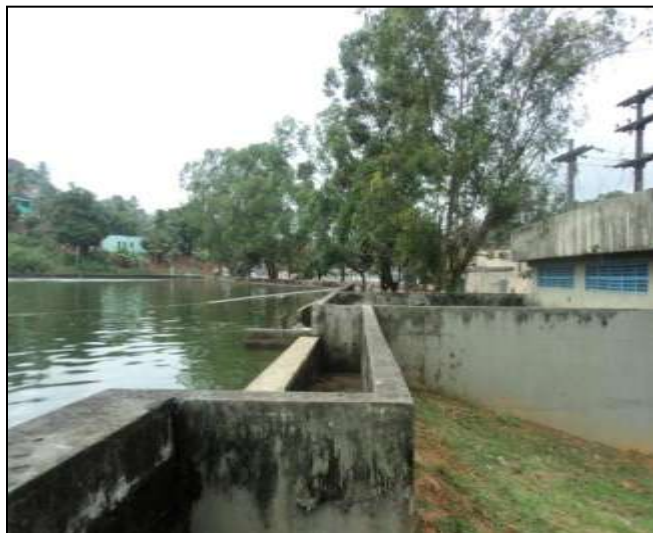
- I. Pintura das paredes do dique de contenção da lagoa de estabilização em mau estado de conservação (figura 28);
- II. Aerador da lagoa de estabilização parado para manutenção (figura 29).

Figura 28 - Muro do dique de contenção da lagoa aerada

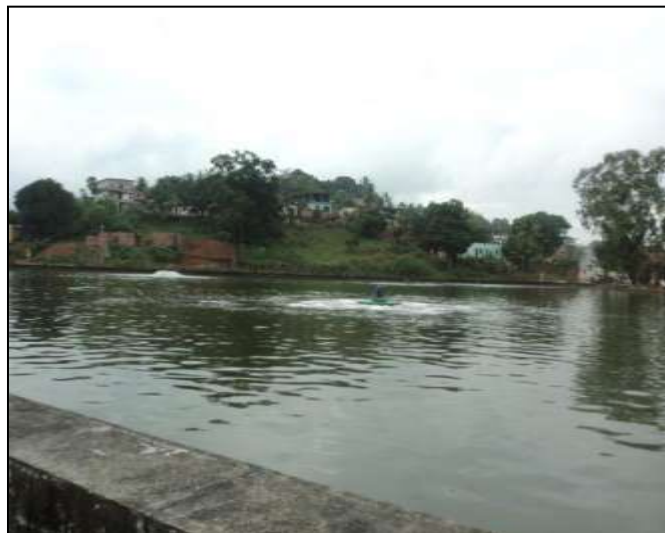
Figura 29 - Aerador parado

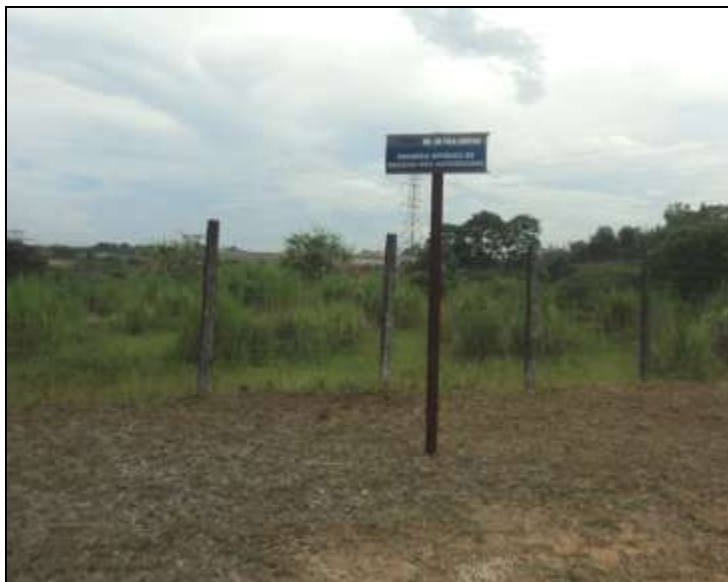
- I. Placa de identificação da ETE Vila Serena danificada, comprometendo a identificação (figura 30)

Figura 30 – Placa de identificação da ETE Vila Serena danificada
