RELATÓRIO DE FISCALIZAÇÃO

EMBASA

BARREIRAS

Relatório 02 / 2012

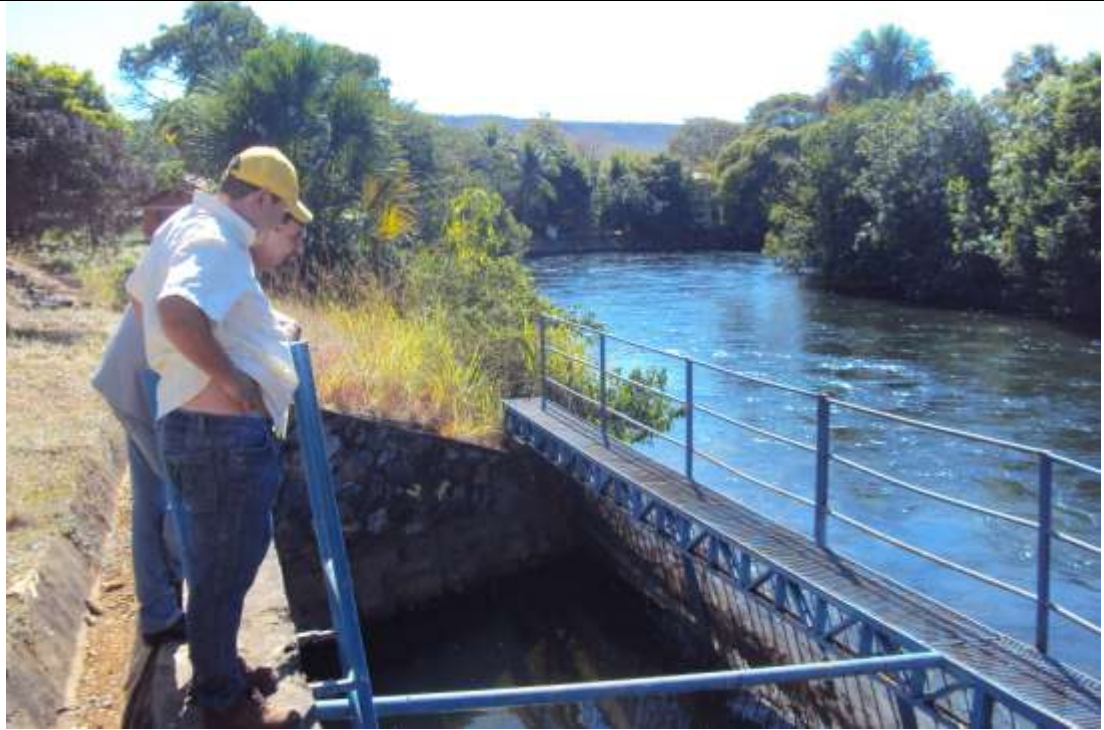
A CORESAB devidamente acompanhada do preposto designado pela EMBASA visitou a captação de água bruta (fotos 05 e 06). A vazão de captação é de 1250 m³ / hora que abastece a estação de tratamento. Sendo o rio perene (fotos 07 e 08), não existindo necessidade de formação de barragens.

FOTO 05: captação de água bruta – cercada e protegida

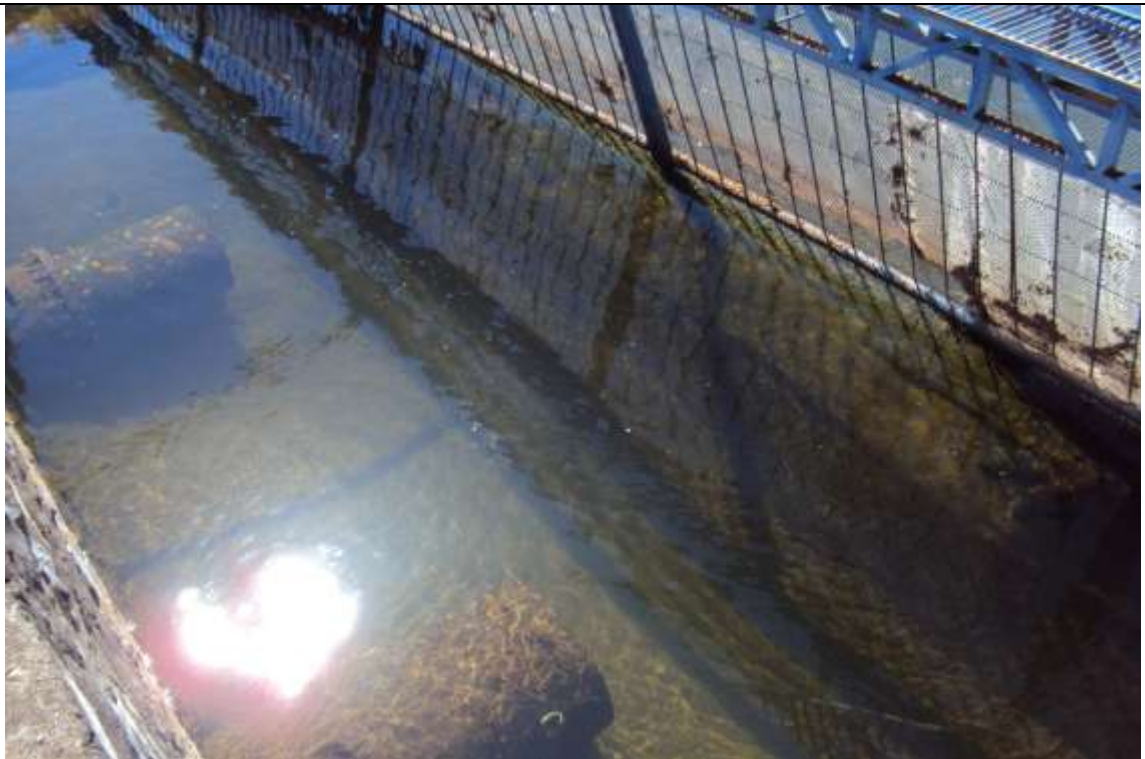
FOTO 06: Entroncamento da captação – água em boas condições

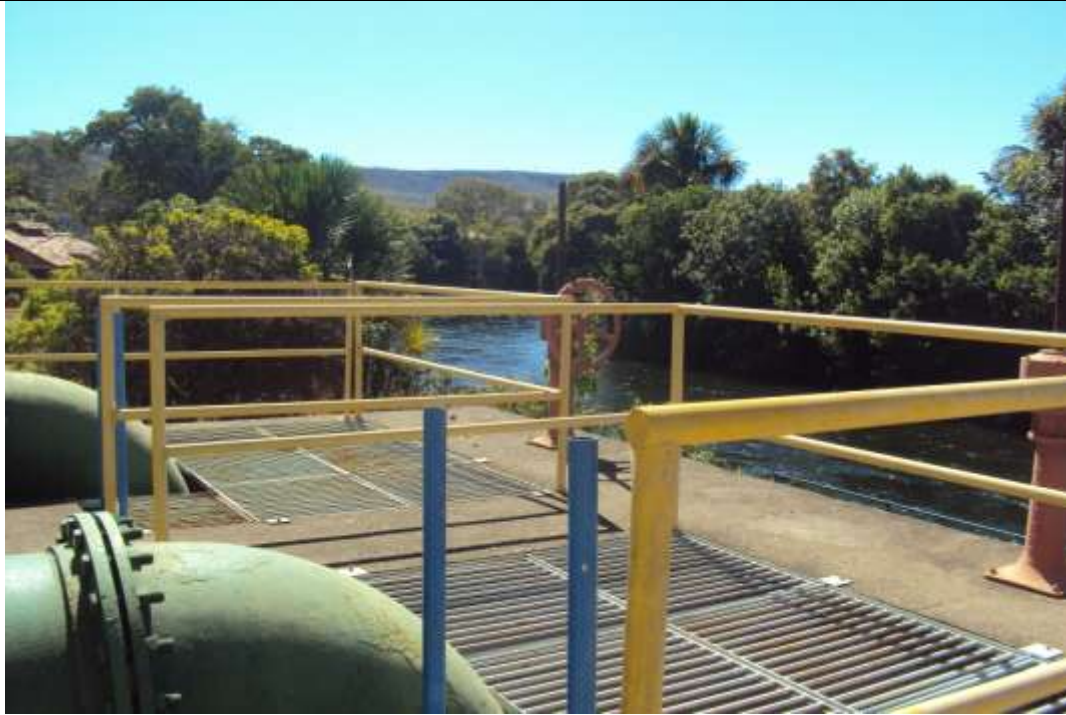
A equipe de fiscalização verificou que apesar das restrições ao acesso na área da captação, a sinalização e fiscalização ainda está deficiente, principalmente considerando que o rio corta um trecho grande com habitações em suas margens.

FOTO 07: adução de água bruta

- a) Sinalizar os pontos de acesso informando: MANANCIAL DESTINADO AO ABASTECIMENTO PÚBLICO, PROIBIDA A ENTRADA DE PESSOAS E ANIMAIS;
- b) identificar possíveis focos de contaminação do manancial.

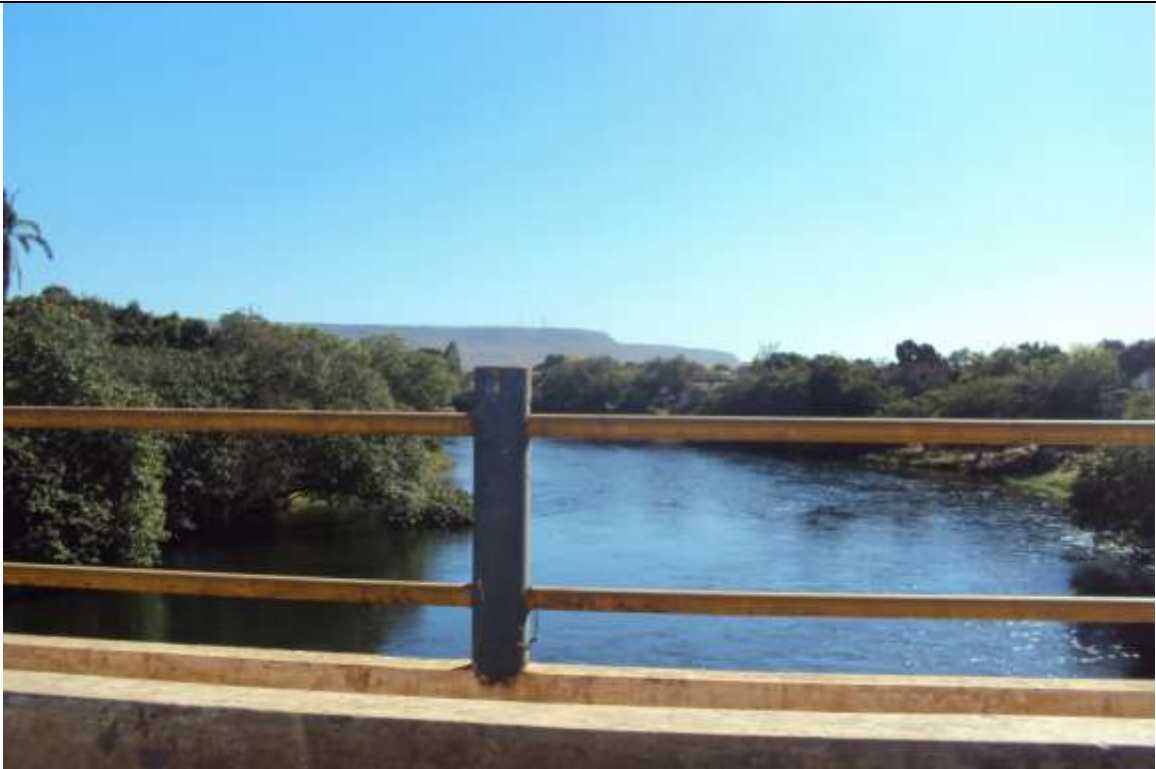
FOTO 08: Rio Grande – oferta abundante de água

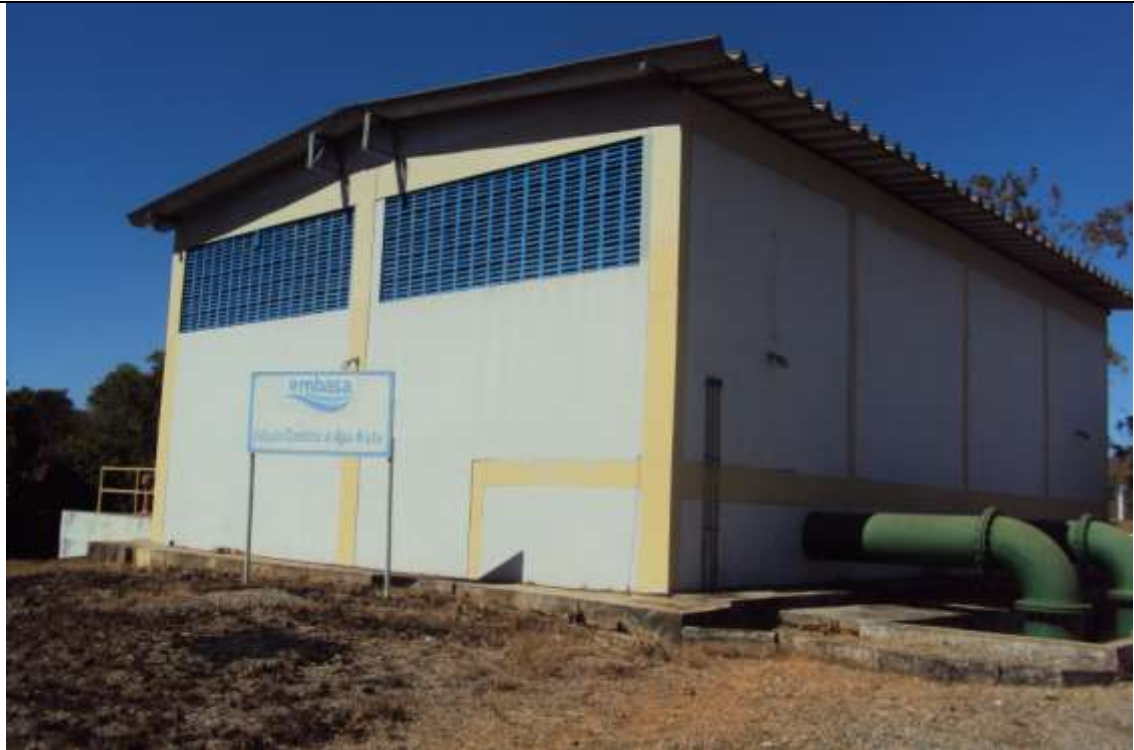
Verificou-se boas condições nas instalações de adução e elevação de água bruta (fotos 09 e 10)

FOTO 09: estação elevatória de água bruta

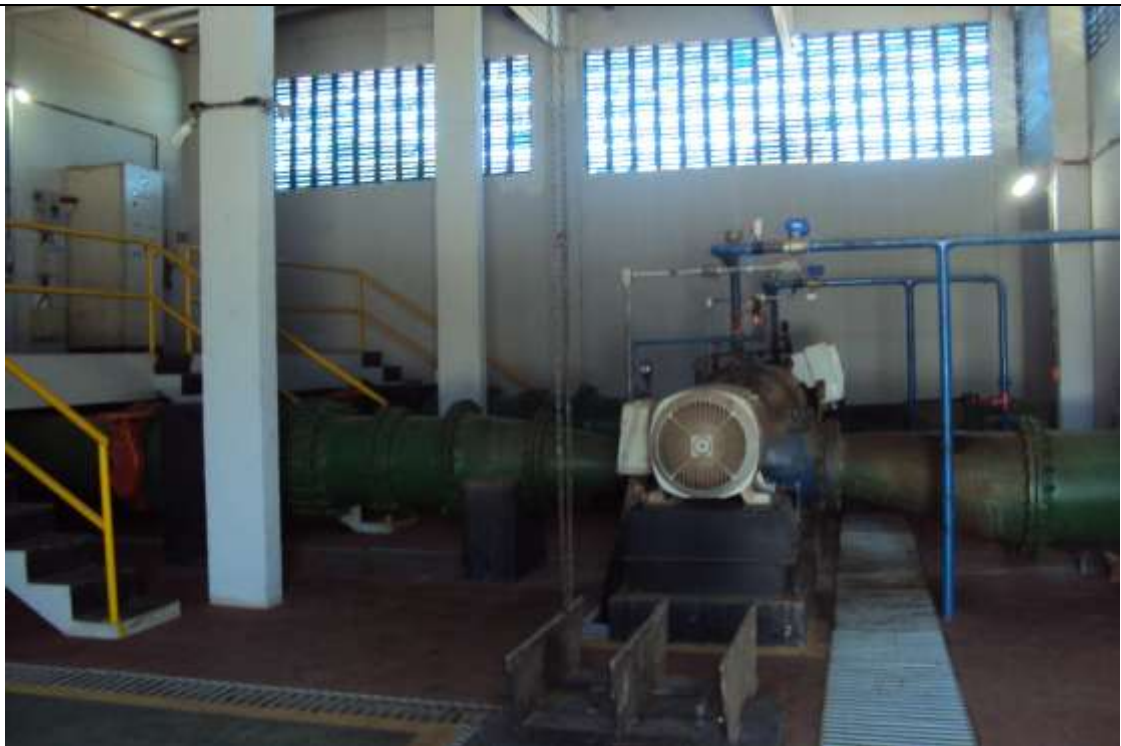
FOTO 10: acesso à elevatória – boas condições dos equipamentos

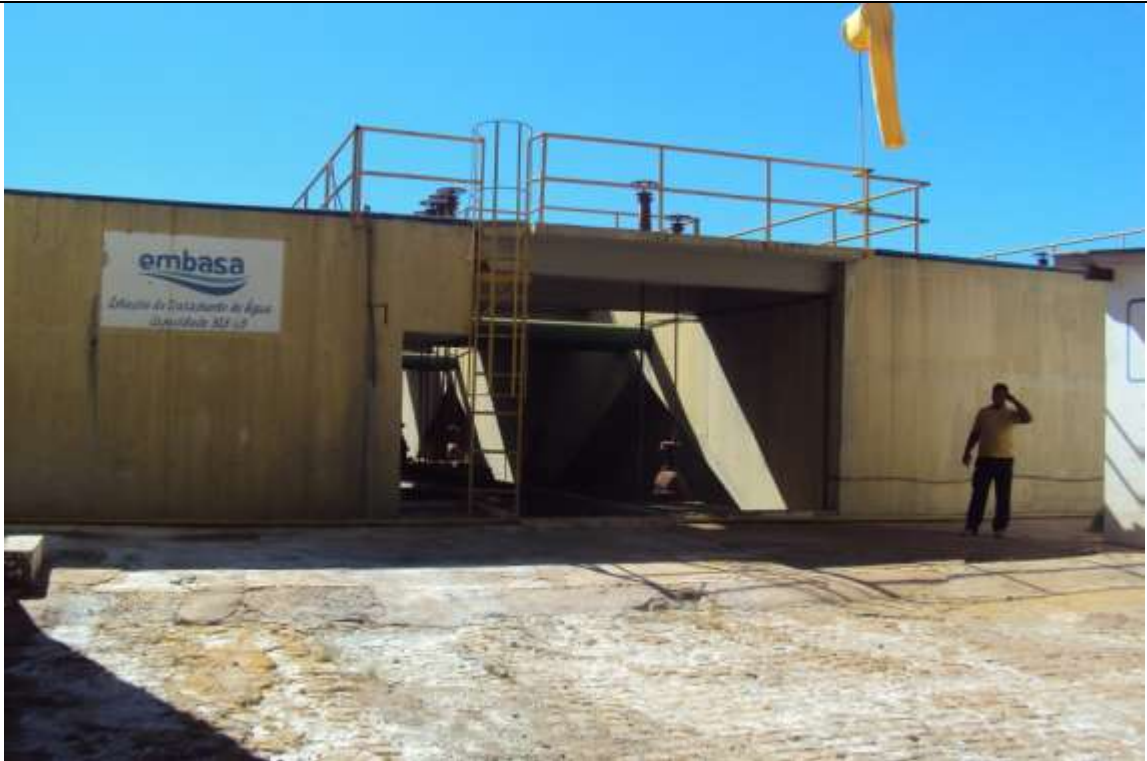
Conforme pode ser observado (**fotos 11 e 12**) a estação de tratamento está em plena atividade, cumprindo o seu papel de transformar água bruta em água tratada.

FOTO 11: fachada da estação de tratamento.

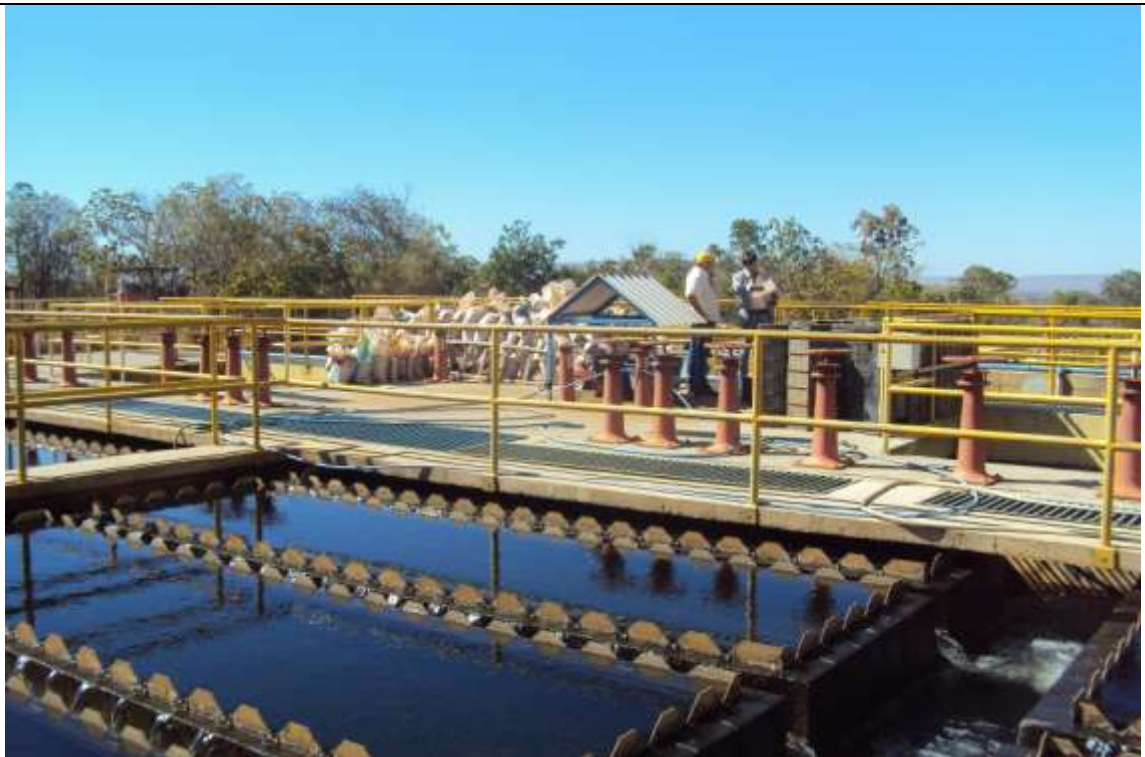
A equipe de fiscalização percorreu os setores de floculação, filtração e bombeamento para apurar seu funcionamento, verificando o armazenamento de produtos inclusive.

FOTO 12: filtros da estação de tratamento em operação

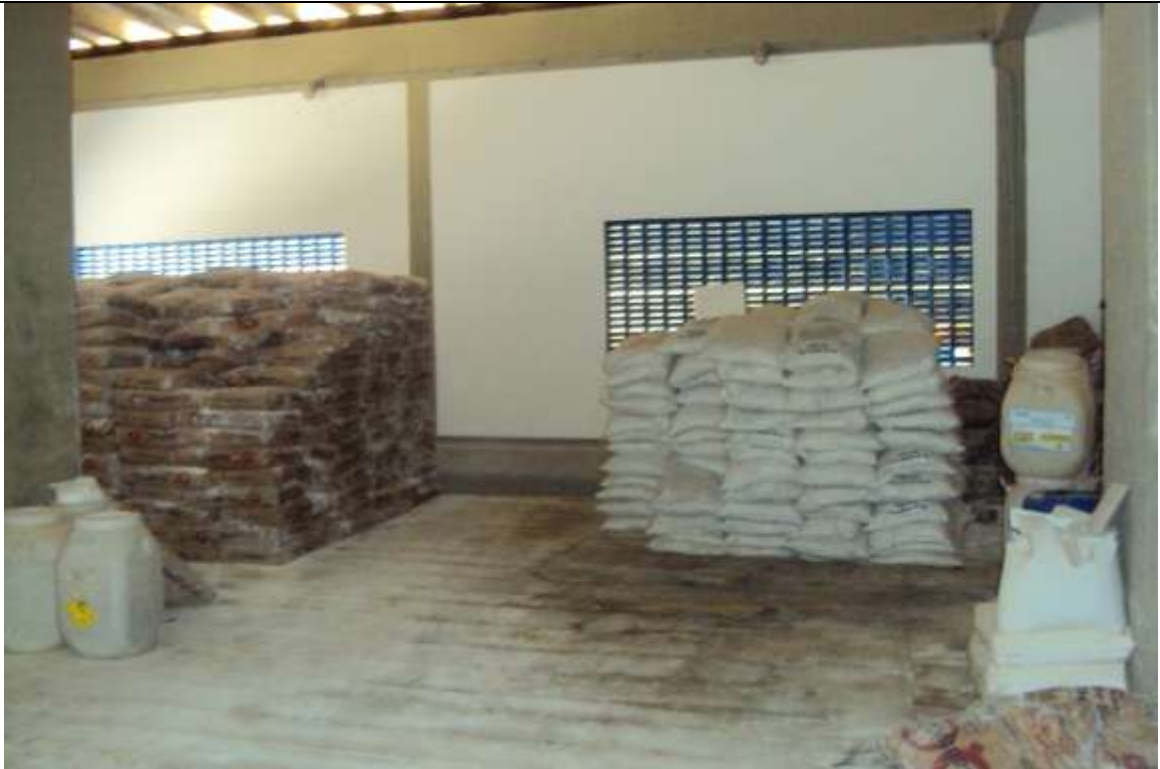
Além disso, constatou que se encontra em plena atividade o laboratório de análise de qualidade da água, com materiais necessários para tratamento da água que circula pelos filtros, acrescido da execução dos testes de qualidade (**fotos 13 e 14**).

FOTO 13: Estoque de produtos com acondicionamento adequado

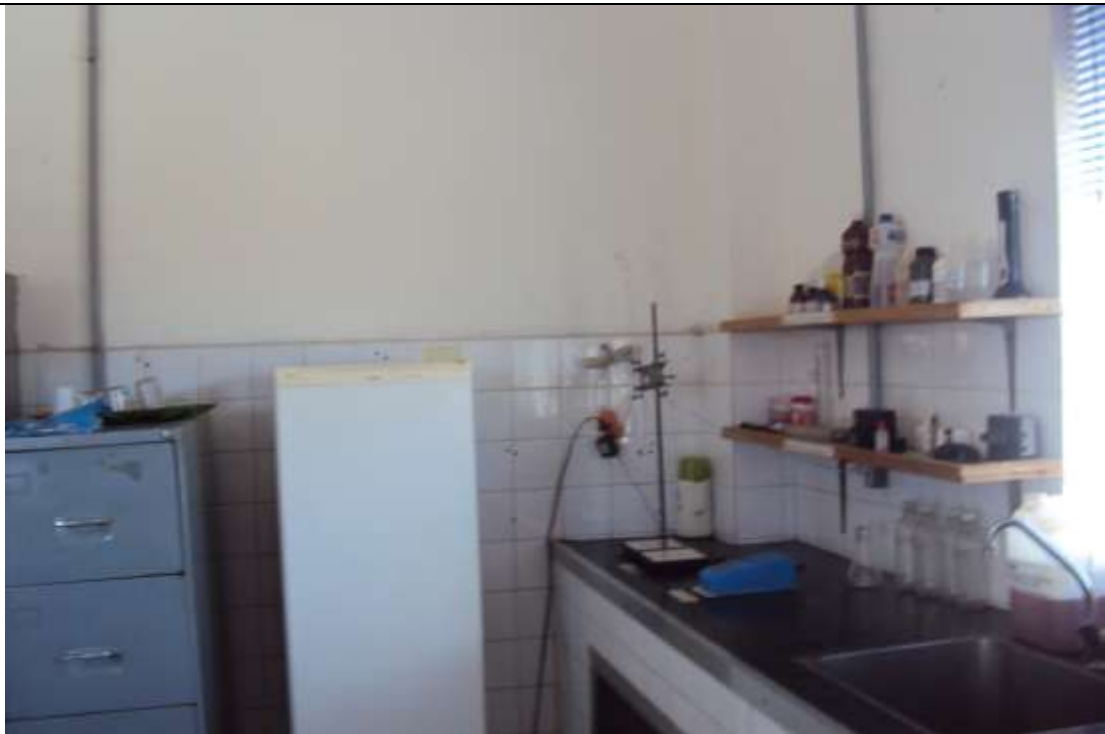
FOTO 14: estação de tratamento – laboratório de análise da qualidade

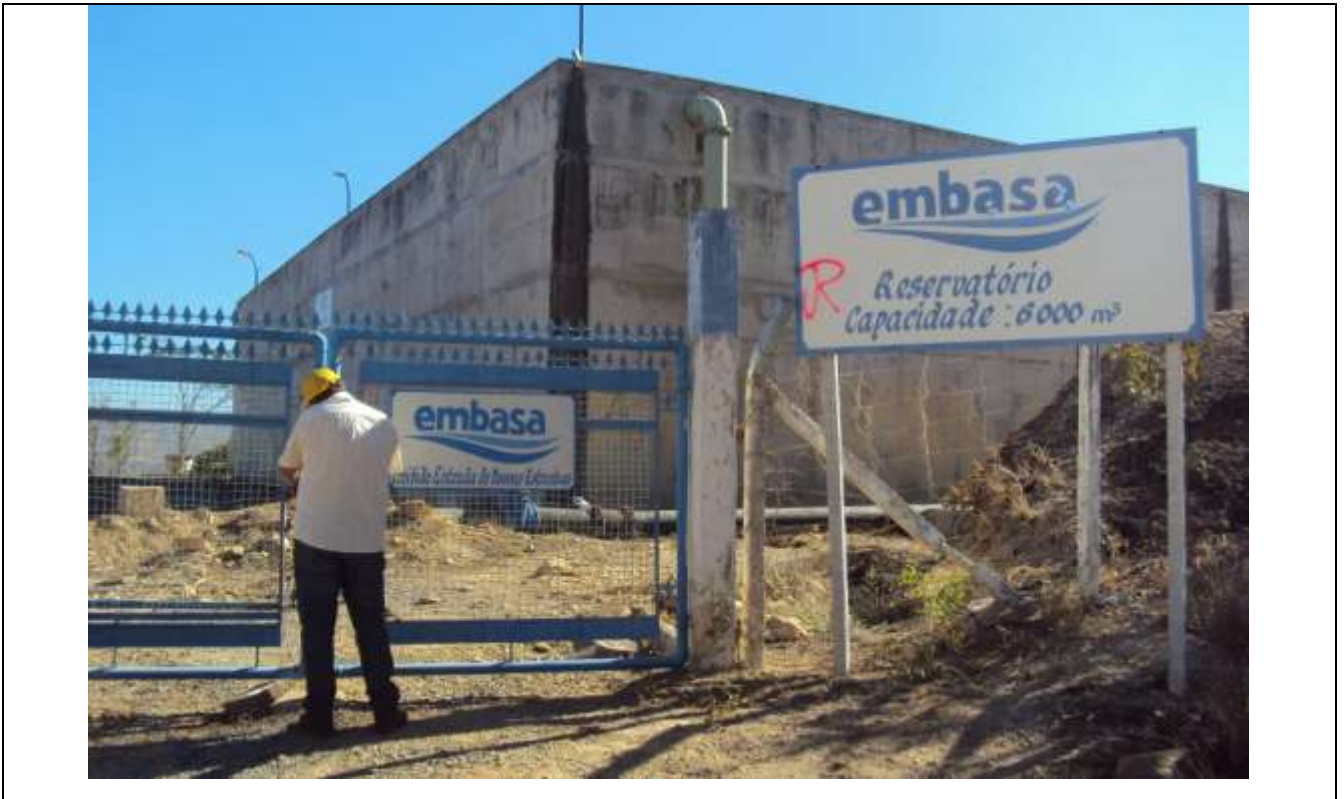
O reservatório principal de 6.000 m³ (**fotos 15 e 16**) encontra-se na parte mais alta da cidade, recebendo a água limpa que vem da estação de tratamento.

Além disso verificou-se que algumas cercas já estão com os seus pórticos deteriorados, demandando uma restauração.

FOTO 15: Reservatório Principal – cercado e sinalizado

- a) Notificar os colaboradores da empresa com as não-conformidades desse relatório;
- b) Adotar um plano sistemático de LIMPEZA assim como ações efetivas de SEGURANÇA PATRIMONIAL na área dos reservatórios urbanos;
- c) Adotar sistemas de qualidade simples, como o **modelo 5S** para toda área de concessão;

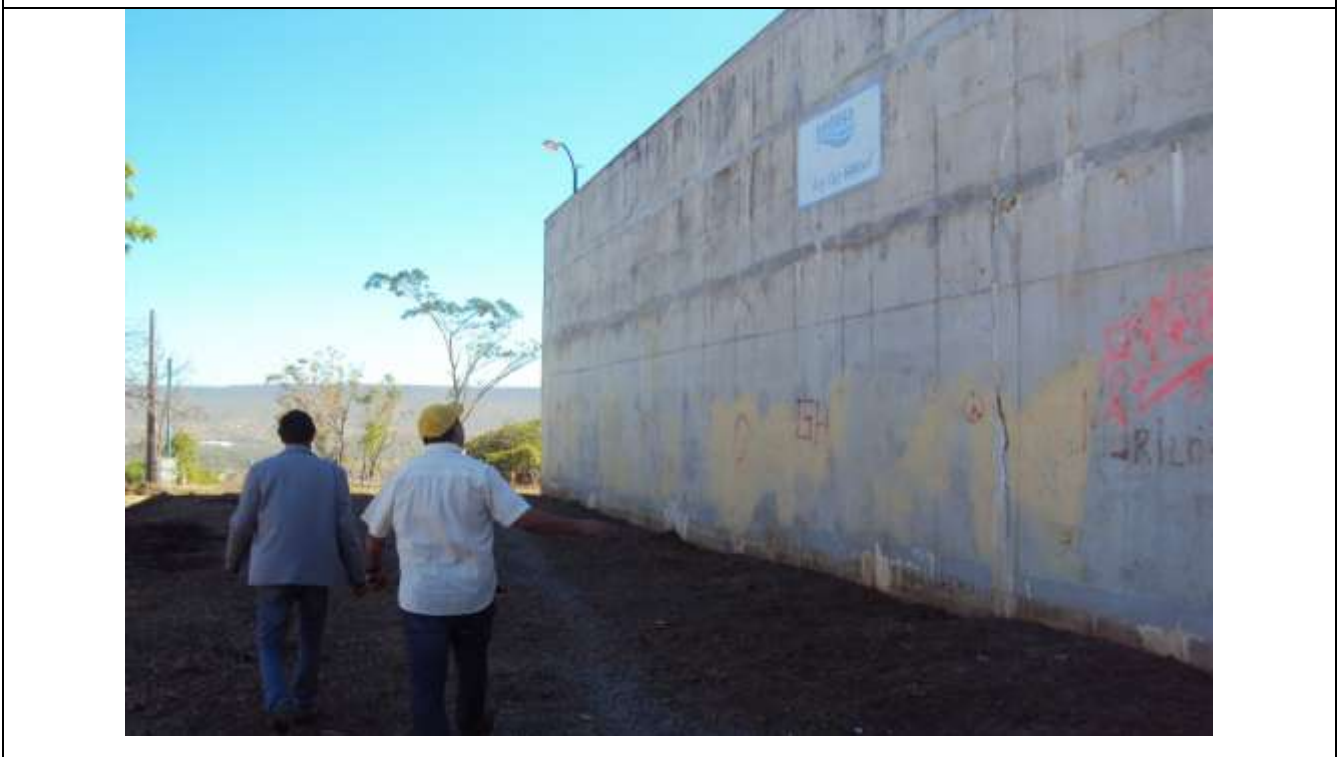
A equipe de fiscalização verificou que apesar das restrições ao acesso na área dos reservatórios, existem registros de pichações nas paredes e muros, o que indica que circulam eventualmente pelo local pessoas não autorizadas.

FOTO 16: Reservatório Principal – rabiscos feitos por terceiros

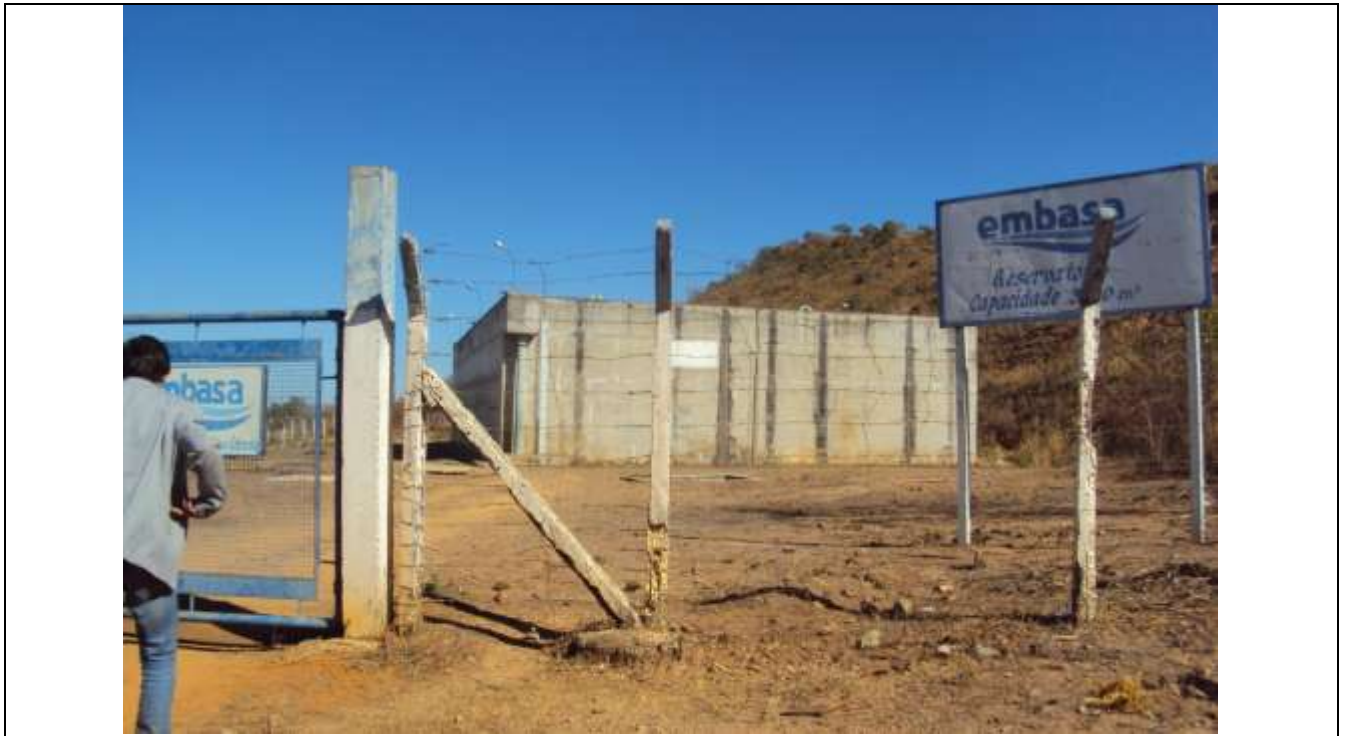
A partir desse ponto, saem vários ramais de distribuição para os reservatórios urbanos, como o de 3.000 m³ que abastece o centro da cidade (**foto 17**) e quando necessário de instalações para regulação de pressão (**foto 18**). Vide croqui **anexo II**.

FOTO 17: Reservatório secundário – cercado e sinalizado

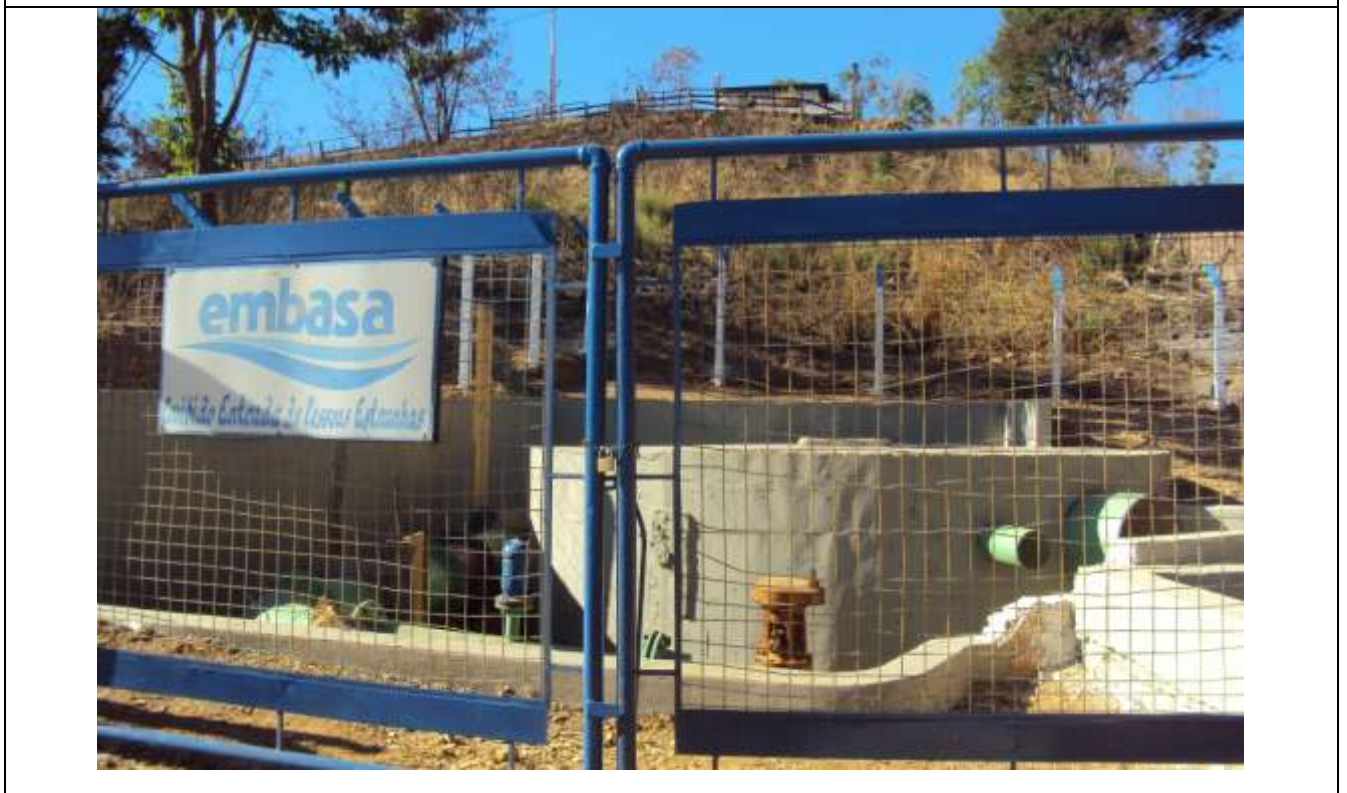
FOTO 18: Regulador de pressão da rede – cercado e sinalizado

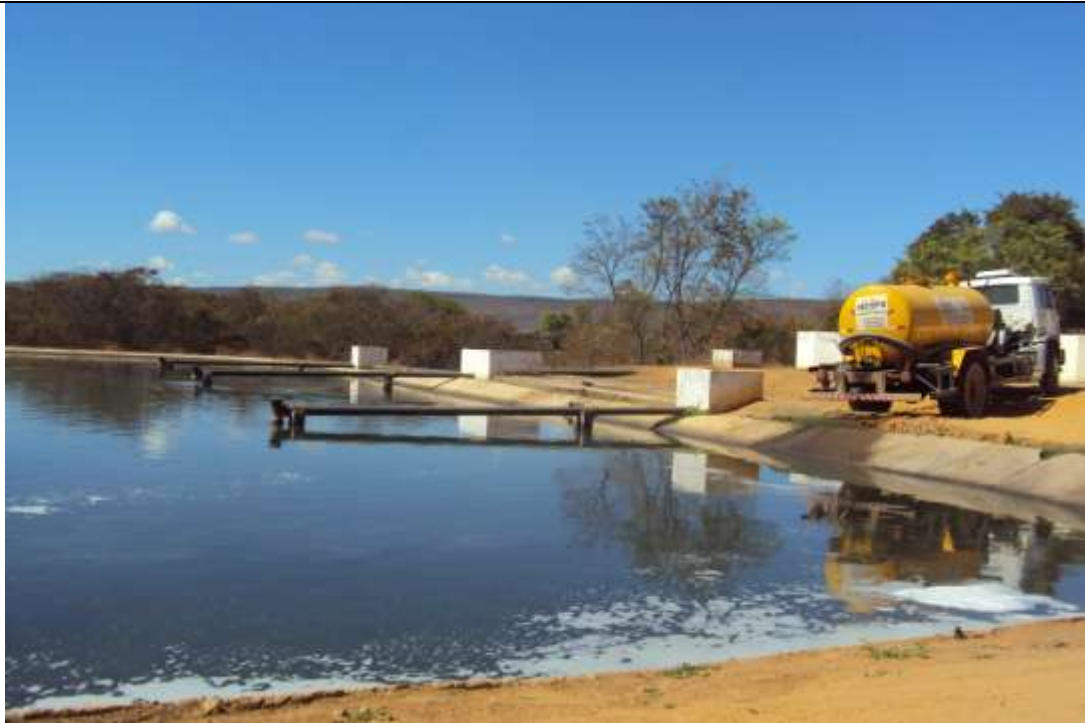
A equipe de fiscalização visitou o sistema de captação, tratamento e devolução de esgoto que está operando atualmente (**fotos 19 e 20**). Está prevista a sua incorporação como etapa de tratamento quando da inauguração do novo sistema (**fotos 21 e 22**) que fica mais afastado do centro urbano.

FOTO 19: estação de tratamento de esgoto em operação

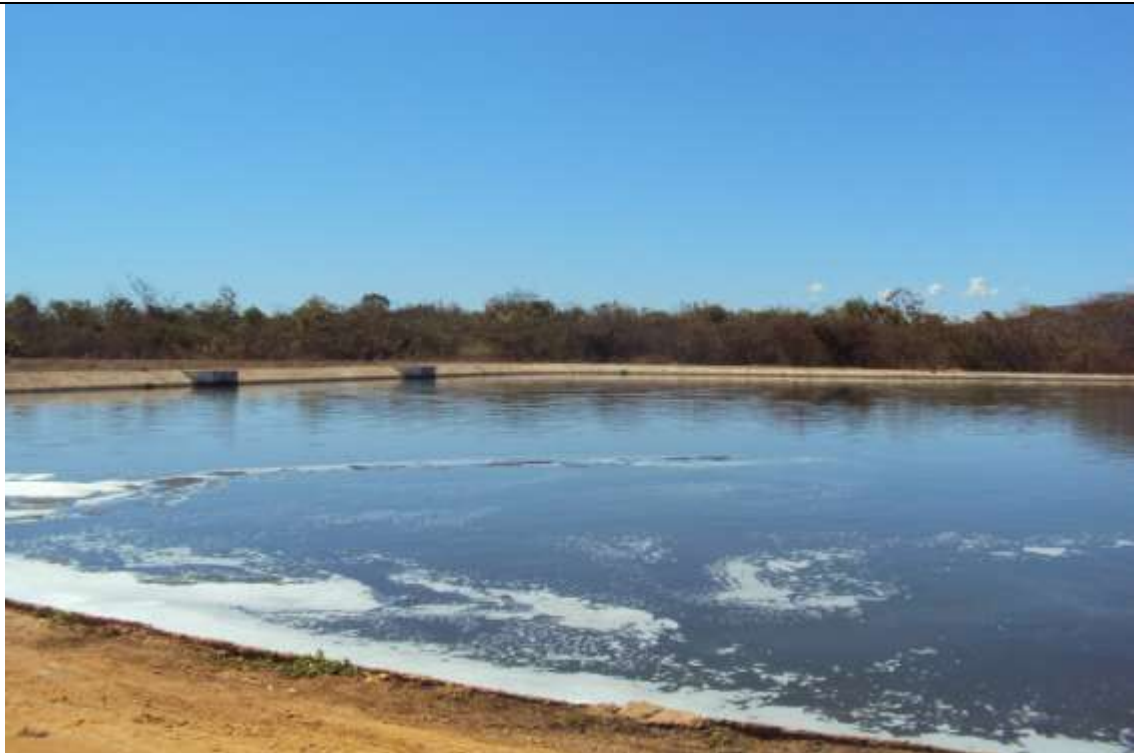
FOTO 20: : estação de tratamento de esgoto em operação

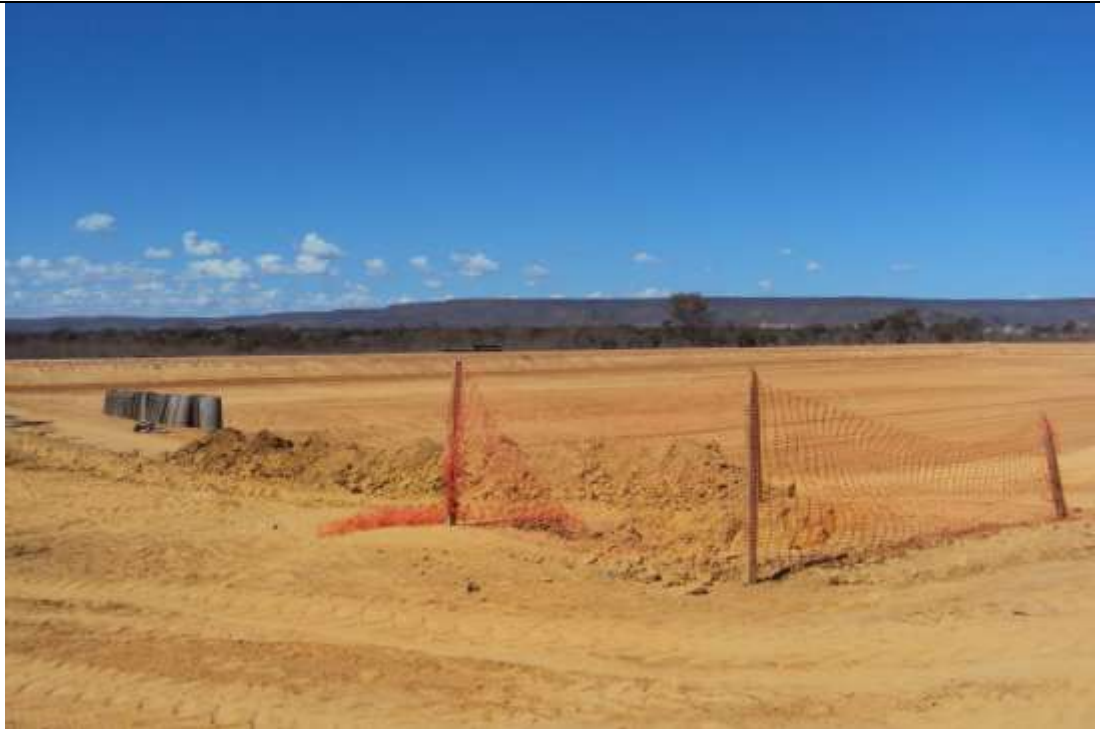
FOTO 21: : estação de tratamento de esgoto em construção

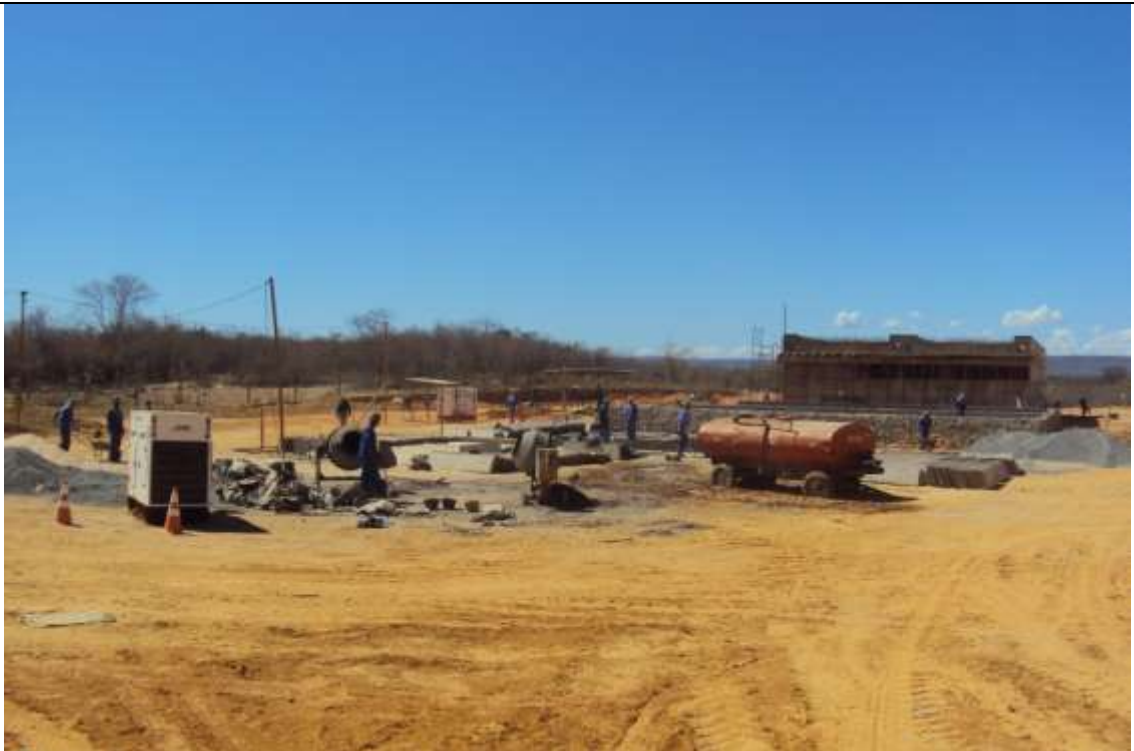
FOTO 22: estação de tratamento de esgoto em construção
