RELATÓRIO DE FISCALIZAÇÃO

SISTEMAS DE ABASTECIMENTO DE ÁGUA – MUNICÍPIO BAIXA GRANDE

Novembro de 2013

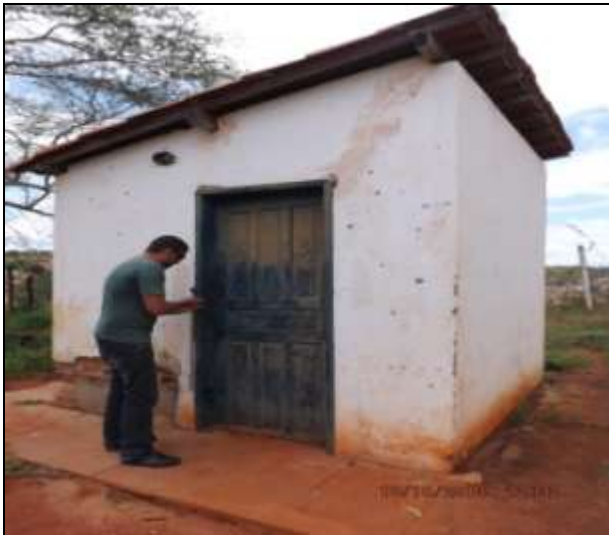
Nas figuras 1 a 4, observam-se a unidade de recloração e os reservatórios.

Figura 1: Casa da unidade de recloração

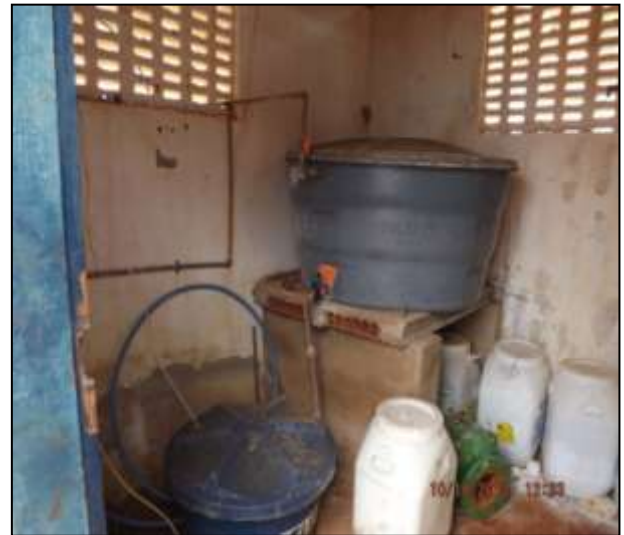
Figura 2: Interior da casa de recloração

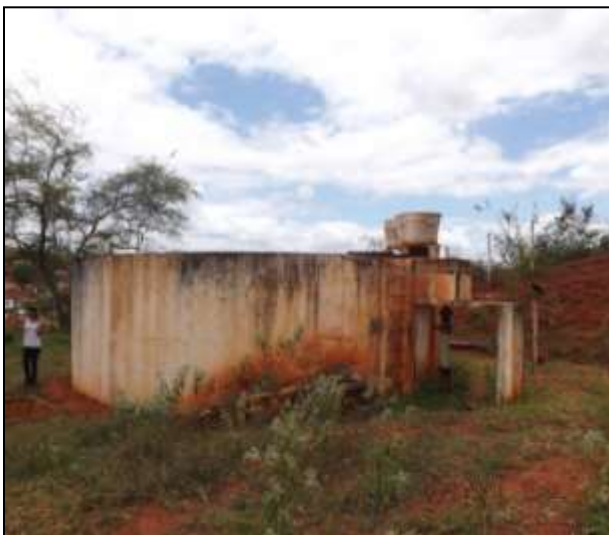
Figura 3: Reservatório e tanque de contato

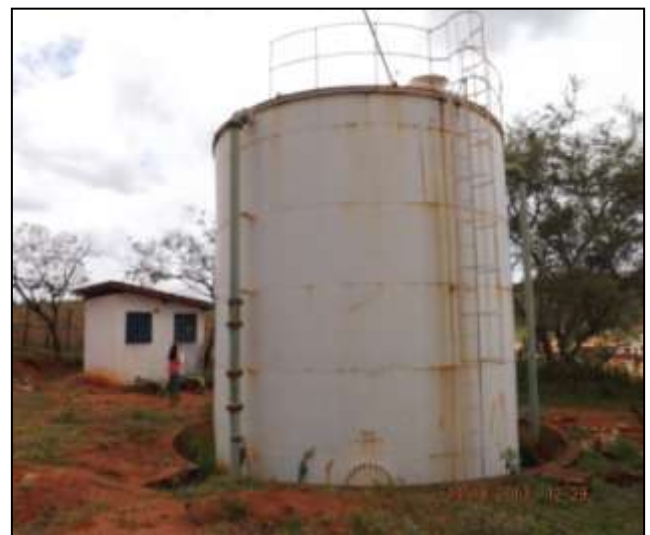
Figura 4: Reservatório em chapa de ferro

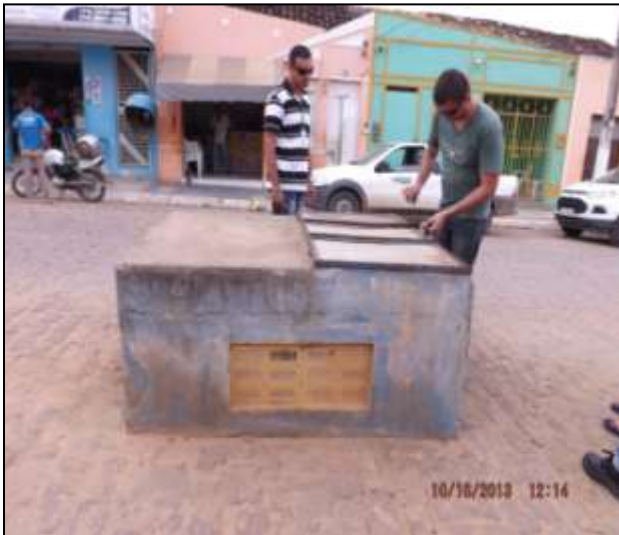
Figura 5: *Booster do Cruzeiro.*

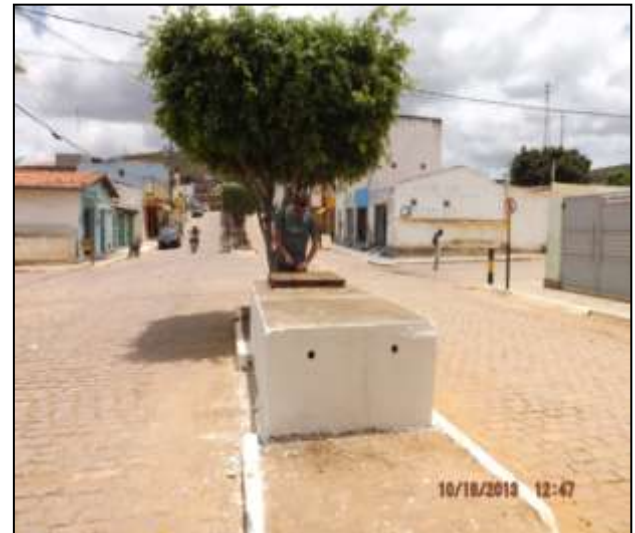
Figura 6: *Booster do Morro do Guinho*

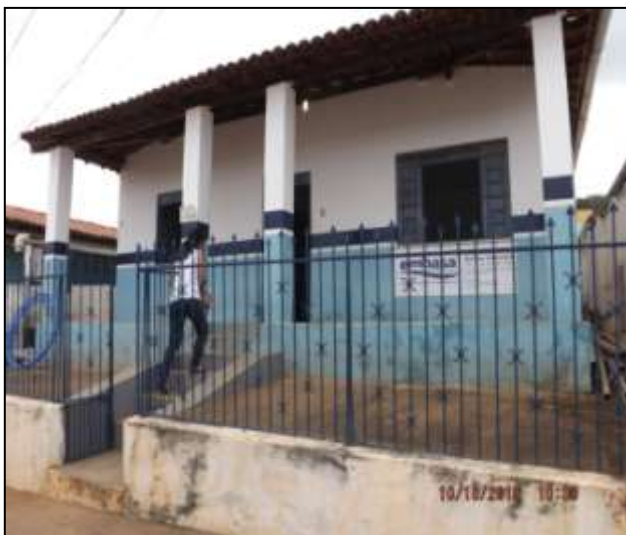
Figura 7: *Vista do EL e Loja de atendimento de Baixa Grande.*

O escritório local compartilha suas instalações físicas com a loja de atendimento ao usuário (figuras 7 e 8).

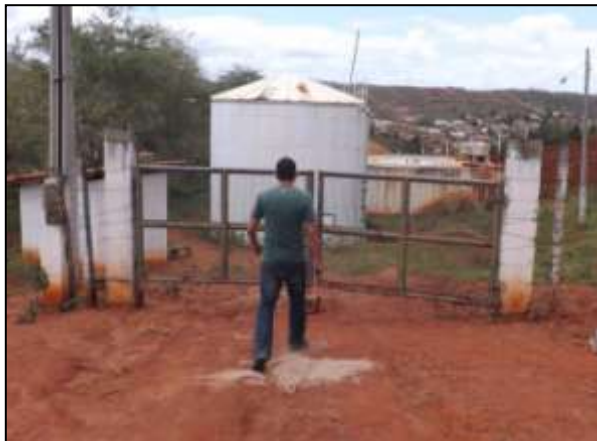
I. Portão de acesso à área do reservatório sem sinalização (fig.11);

Figura 11: Ausência de sinalização do local.

Determinação: providenciar a adequada sinalização do local.

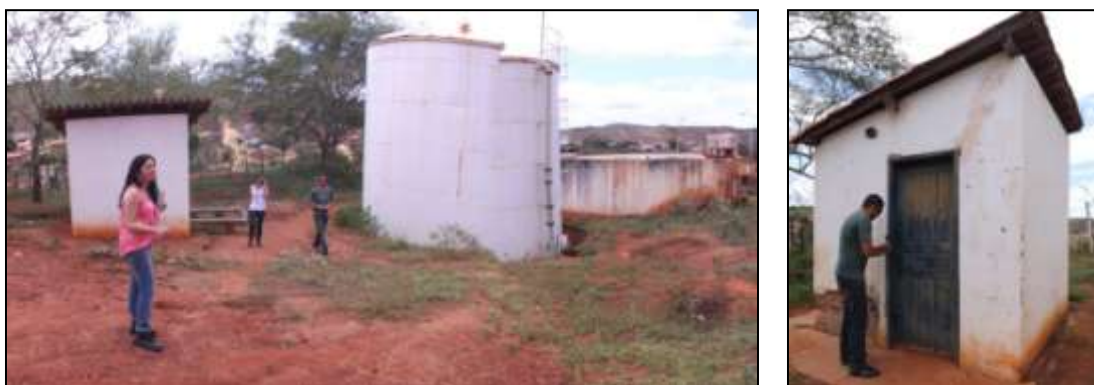
II. Unidades prediais sem sinalização, inclusive de desativação (fig. 12);

Figura 12: Ausência de sinalização das unidades.

Determinação: providenciar a adequada sinalização das unidades.

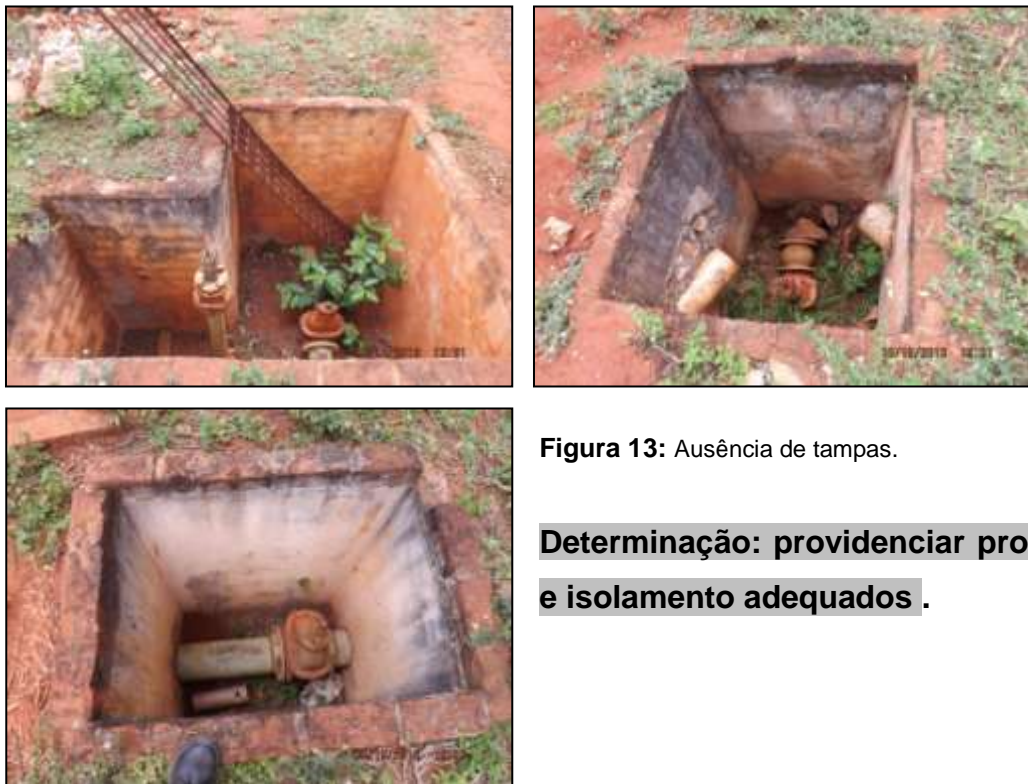
III. Caixas de inspeção sem tampas (fig.13);

Figura 13: Ausência de tampas.

Determinação: providenciar proteção e isolamento adequados .

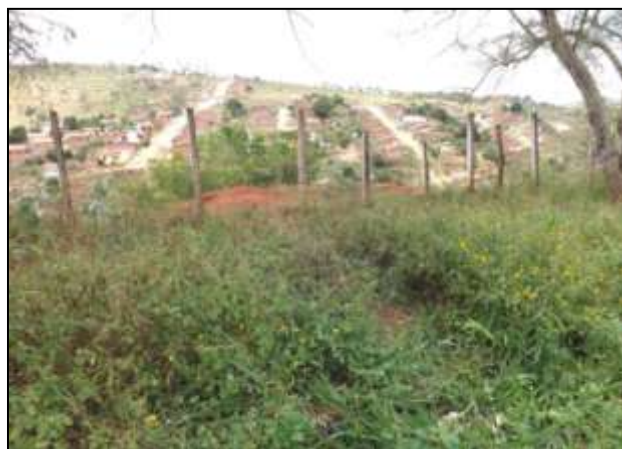
IV. Entorno com vegetação abundante (fig14);

Figura 14: Tomada de mato ao redor da área.

Determinação: providenciar a roçagem devida.

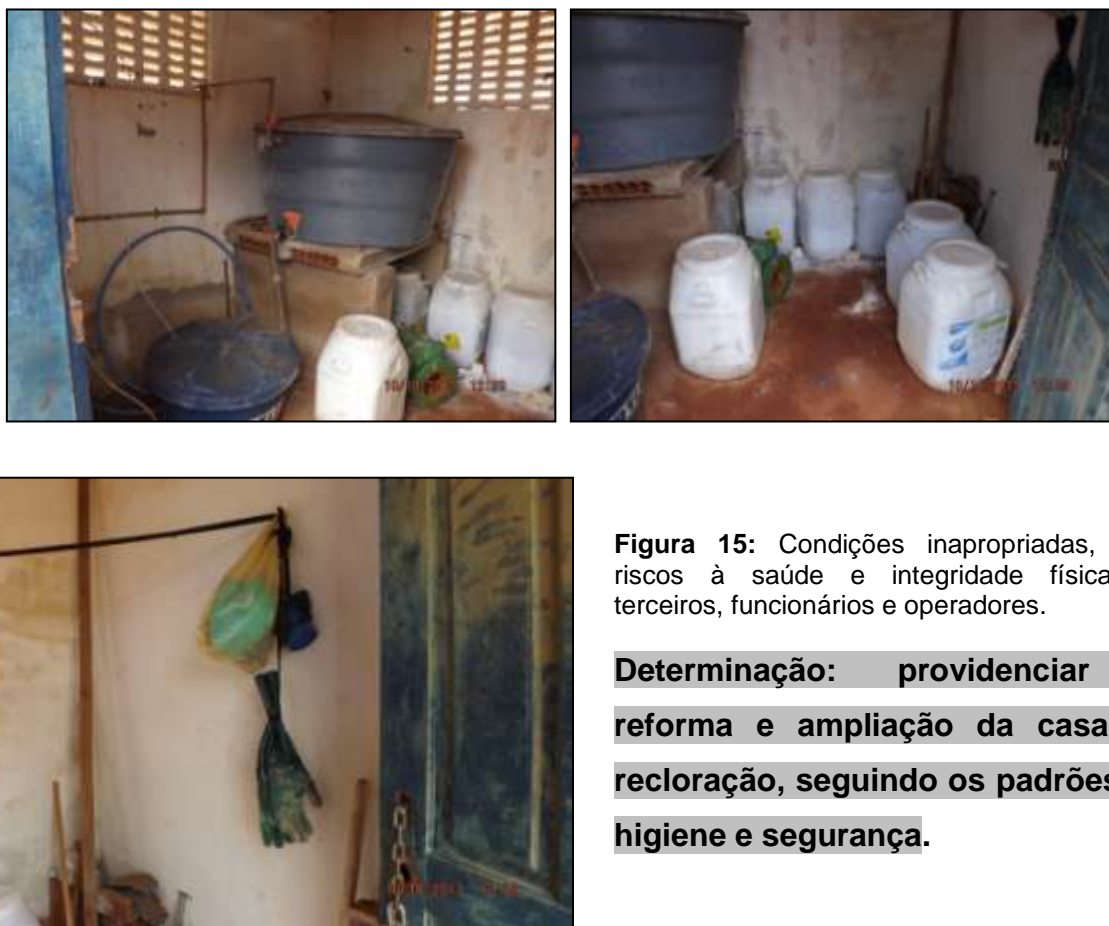
I. Casa de recloração com ausência de sinalização interna dos produtos e tinas indicativa dos perigos na sua manipulação. Ausência de condições apropriadas para operação, como dimensionamento ideal da edificação, existência de aeração adequada (exaustão), EPIs específicos, etc. (fig.15);

Figura 15: Condições inapropriadas, com riscos à saúde e integridade física de terceiros, funcionários e operadores.

Determinação: providenciar a reforma e ampliação da casa de recloração, seguindo os padrões de higiene e segurança.

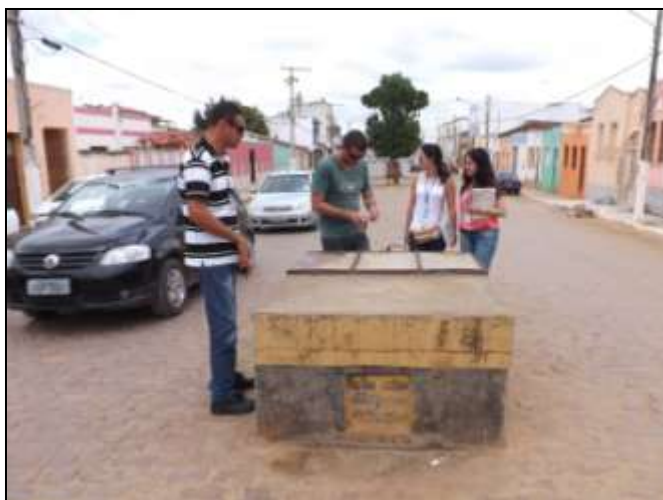
- I. *Booster* sem sinalização e proteção adequada (urbanização), no centro de uma via de circulação de veículos automotores de diversos portes e cargas (fig.16);

Figura 16: *Booster* sem sinalização e proteção devida.

Determinação: Providenciar a sinalização e proteção do equipamento.

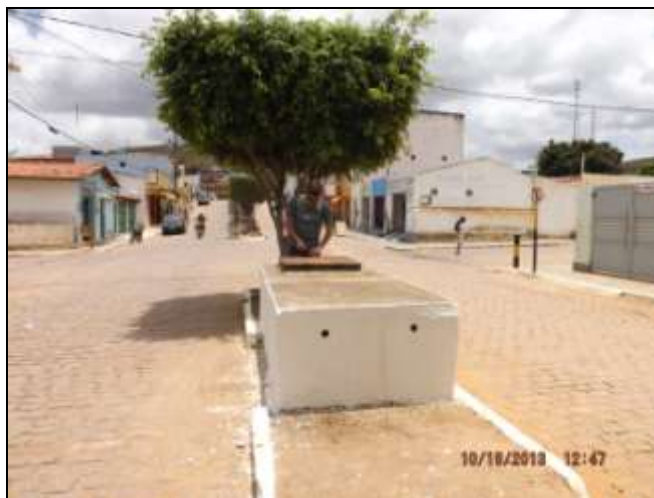
- II. *Booster* sem sinalização (fig.17)

Figura 17: *Booster* sem sinalização.

Determinação: Providenciar a sinalização adequada.

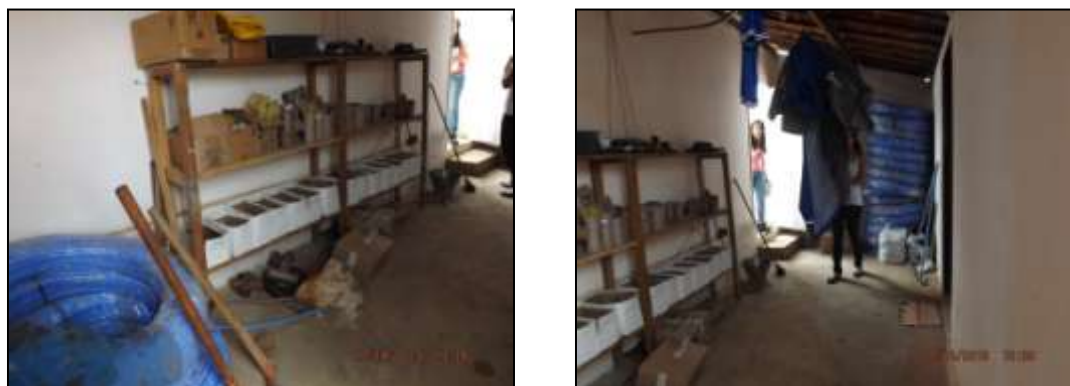
I. Área externa: almoxarifado sem sinalização (fig.18);

Figura 18: Almoxarifado sem sinalização.

Determinação: providenciar a adequada sinalização e organização dos materiais .

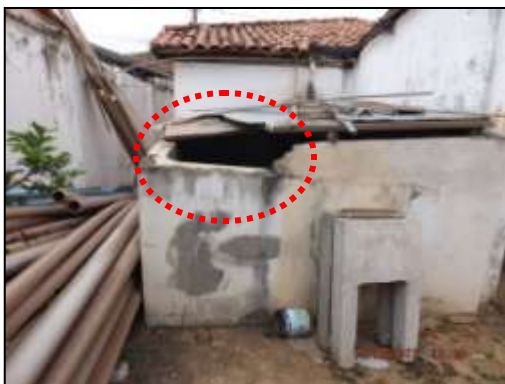
II. Área externa: tanque doméstico sem vedação e sinalização (fig.19);

Figura 19: Tanque sem vedação adequada.

Determinação: providenciar adequada sinalização e vedação do tanque para evitar proliferação de doenças (dengue) e contaminação da água.

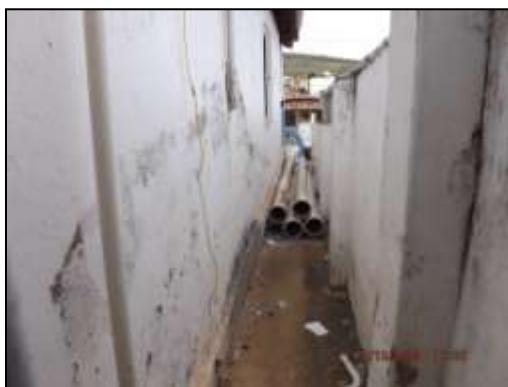
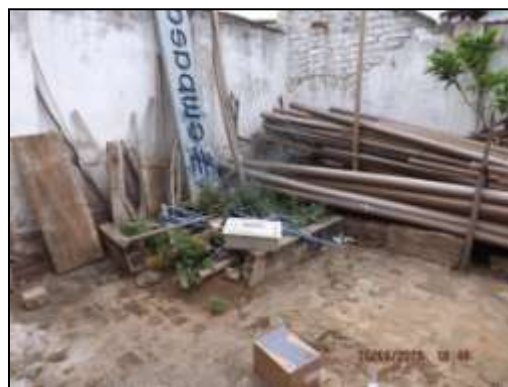
- III. Área externa: materiais descartados e úteis dispostos de forma indevida, a céu aberto, em contato direto com o solo (fig. 20);

Figura 20: Acúmulo de materiais.

Determinação: providenciar o armazenamento e o descarte adequados.

Caso os materiais pertençam a terceiros, providenciar a devolução.

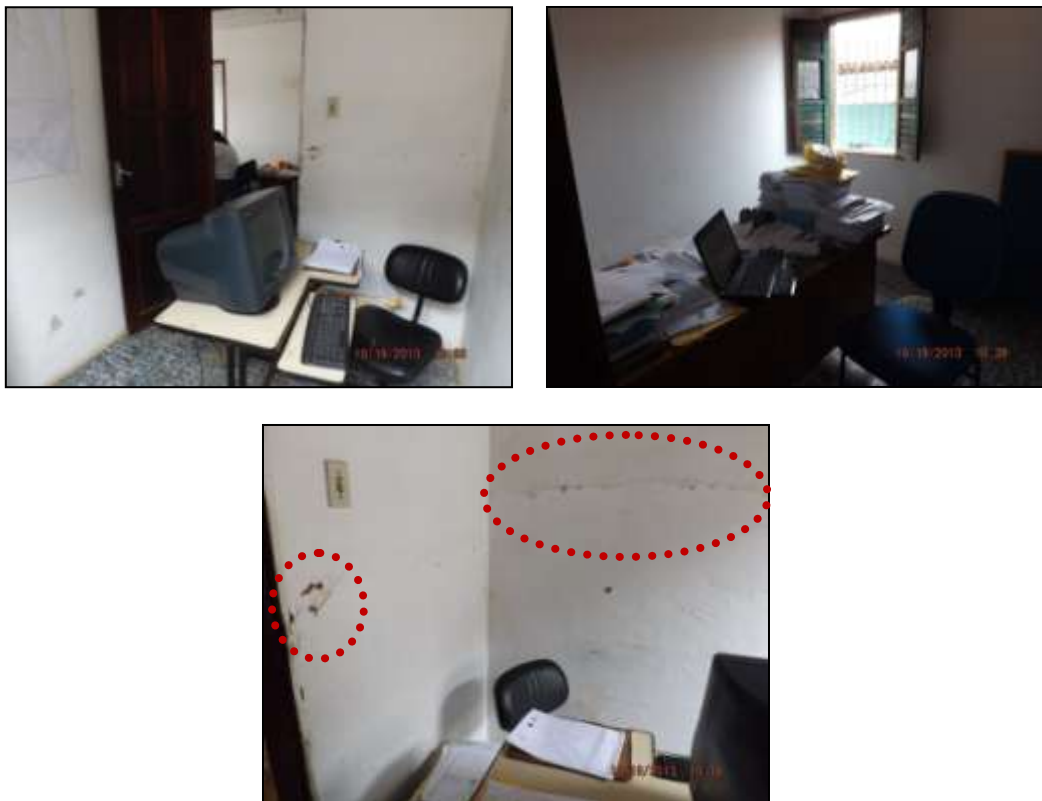
- IV. Área interna: condições precárias da estrutura do EL (mobiliário, equipamentos e pintura) (fig.21);

Figura 21: Condições precárias do EL.

Determinação: providenciar a aquisição de mobiliários e equipamentos, bem como a pintura e reparos das paredes danificadas.

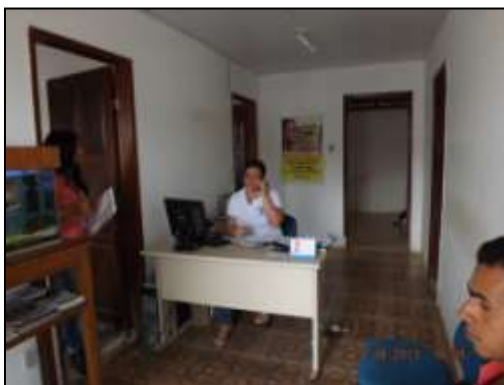
- V. Informatização: ausência de solução de integração ao sistema de dados da Embasa. O usuário atendido não recebe o número de protocolo da sua solicitação (fig. 22);

Figura 22: Ausência de interligação com o sistema corporativo.

Determinação: providenciar solução de TI adequada.
