RELATÓRIO DE FISCALIZAÇÃO

SISTEMAS DE ABASTECIMENTO DE ÁGUA E ESGOTAMENTO SANITÁRIO DO MUNICÍPIO CABACEIRAS DO PARAGUAÇU

FEVEREIRO, 2014

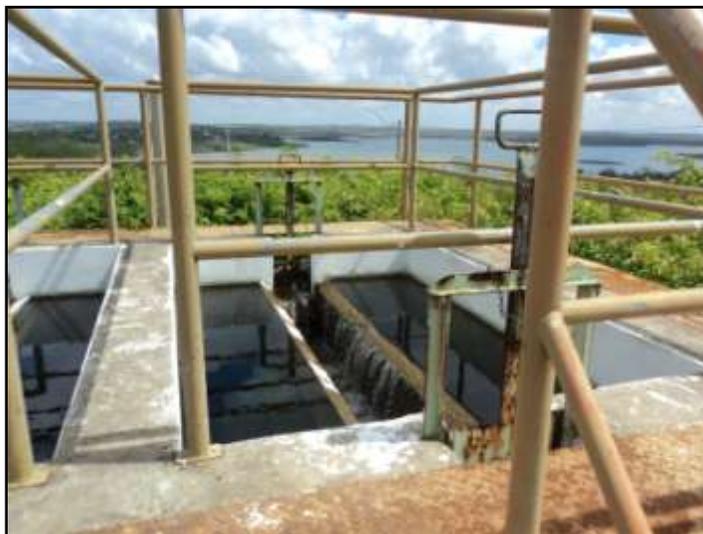
Figura 1: ETA Cabaceiras do Paraguaçu

A captação do SAA é realizada através de bomba flutuante que conduz a água até a estação de tratamento de água – ETA (anexo 1), de fluxo ascendente (fig.1). Após esta etapa, água vai para o RAP (50m³, reservatório de contato e poço de sucção para as bombas), de onde a EET1 a eleva para o REL (70m³) de onde é distribuída para o município de Cabaceiras do Paraguaçu.

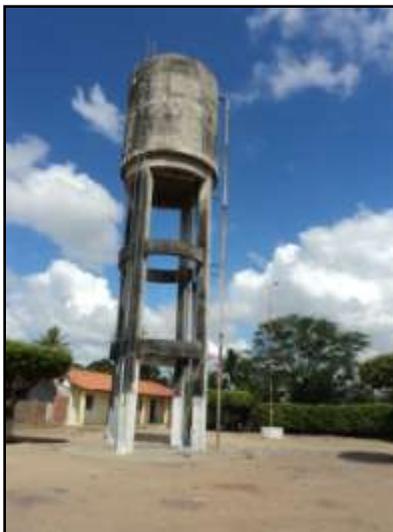
Figura 2: Reservatório Elevado de Cabaceiras do Paraguaçu.

O SAA Cabaceiras do Paraguaçu, com a conclusão da ampliação do SIAA Muritiba, será desativado restando somente o REL (70m³), o qual passará a funcionar como simples reservatório de compensação (fig.2).

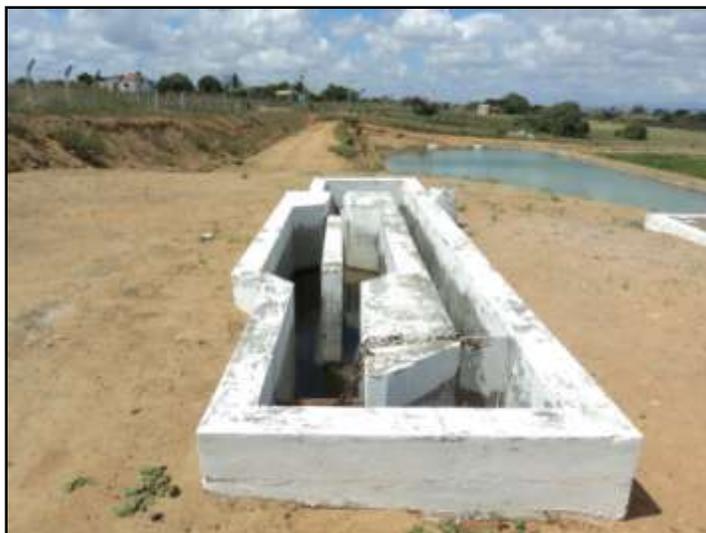
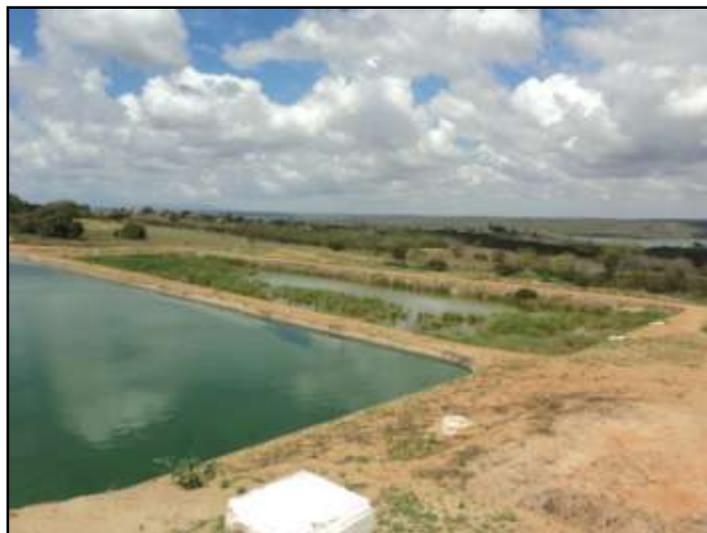
Figura 3: ETE do município de Cabaceiras do Paraguaçu

O Sistema de Esgotamento Sanitário (SES) do município de Cabaceiras do Paraguaçu é composto por uma Estação de Tratamento de Esgoto (ETE) que possuem 02 DAFAS, 02 Lagoas Facultativas e 01 Wetland (fig.3).

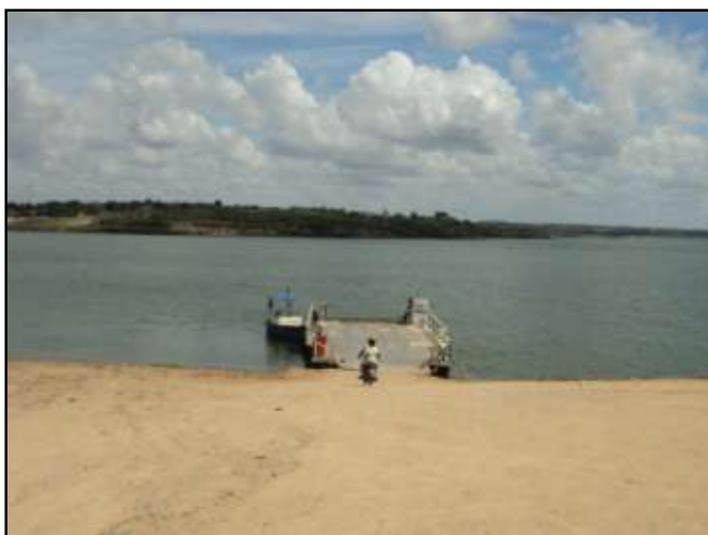
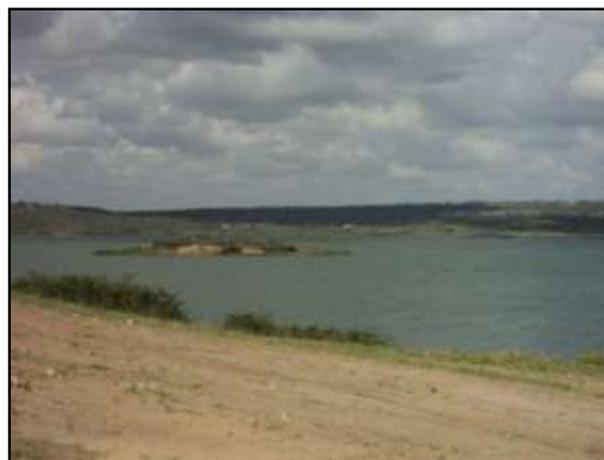
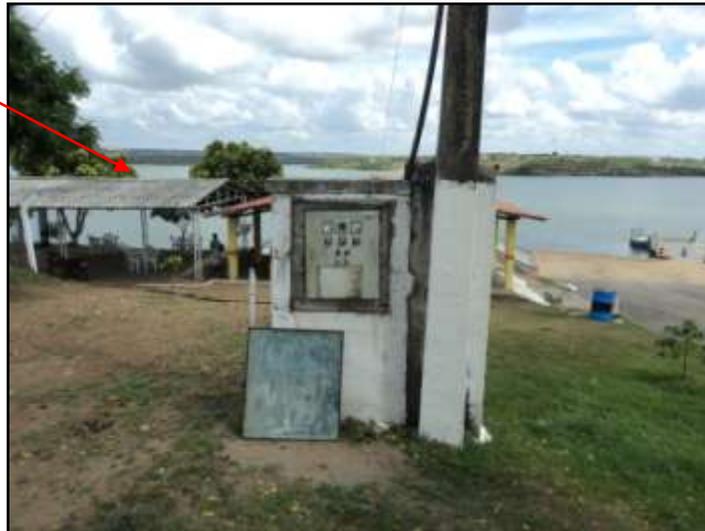
Figura 4: Área de captação no Rio Paraguaçu

- I. Área da Captação no Rio Paraguaçu apresenta ausência de isolamento do perímetro. Presença de comércio nas margens da captação. Não existe sinalização indicando o manancial e que a área é destinada ao abastecimento público, bem como a proibição de banho (fig.4);

Determinação: providenciar isolamento e sinalização adequada.

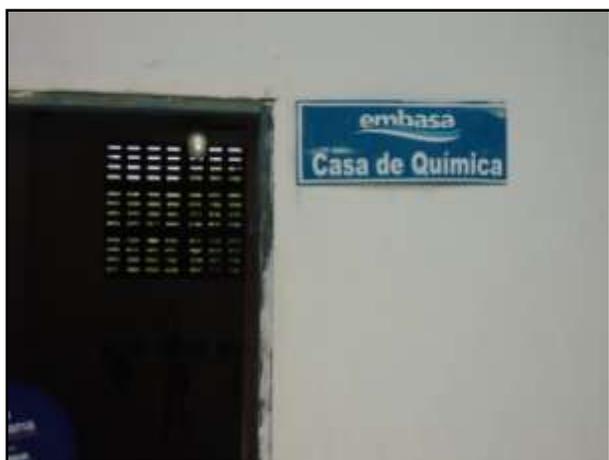
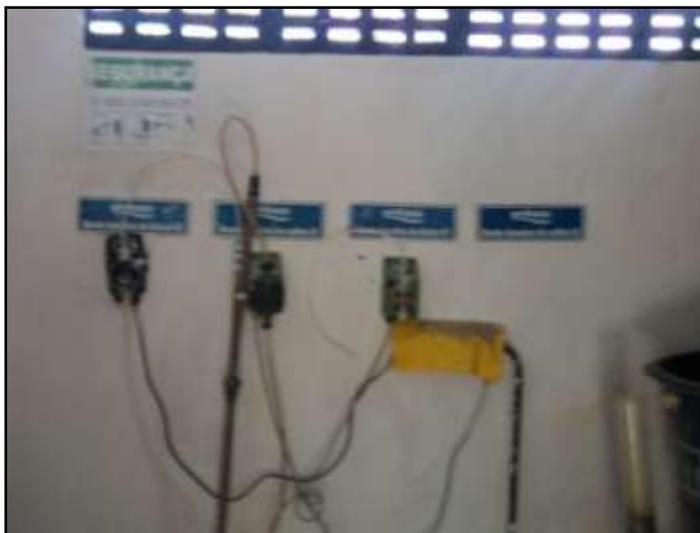
Figura 5: Fiação exposta na casa de química

- I. Casa de química com fiação exposta (fig.5);

Determinação: providenciar isolamento adequado da fiação.

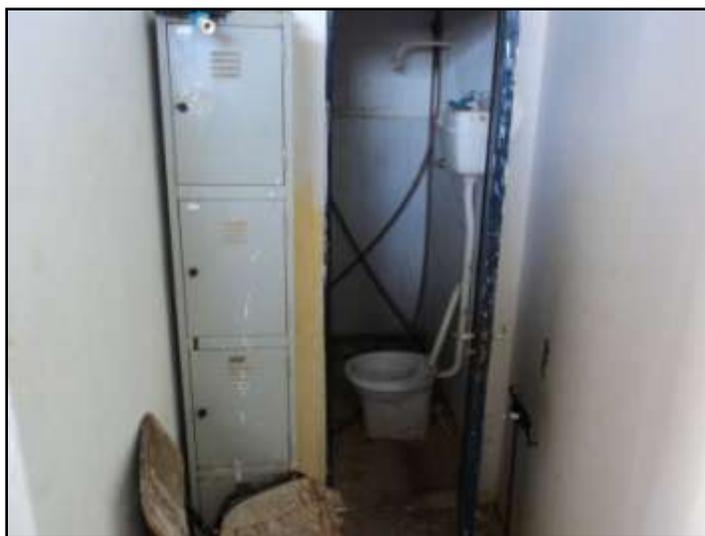
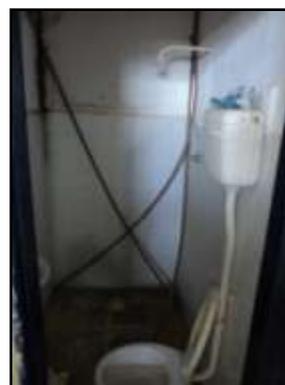
Figura 6: Banheiro sem condições de uso.

- II. Banheiro em péssimo estado de conservação (fig.6);

Determinação: providenciar recuperação do banheiro para uso dos operadores.

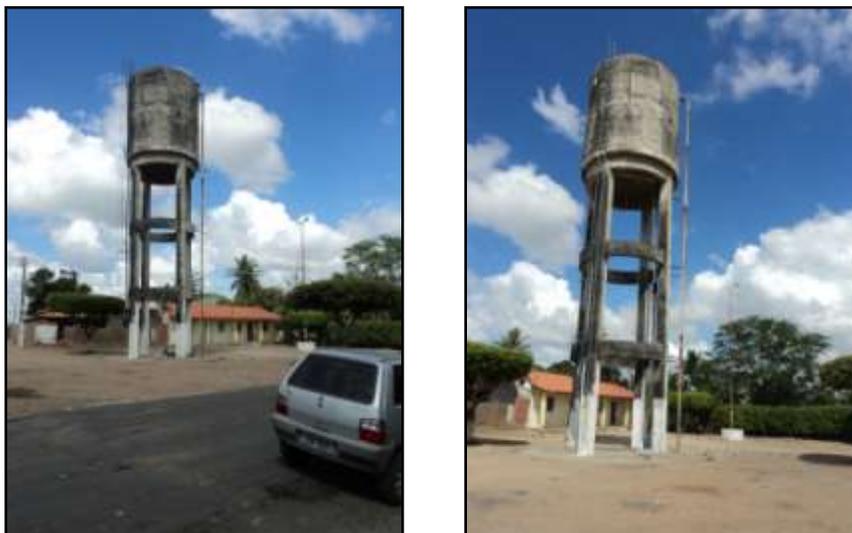
Figura 7: Área da reservação sem sinalização e isolamento.

- I. Área da reservação com ausência de sinalização, sem isolamento da área e REL sem guarda corpo e para raios na laje de cobertura (fig.7);

Determinação: Providenciar isolamento da área, sinalização, guarda corpo e para raios adequados.

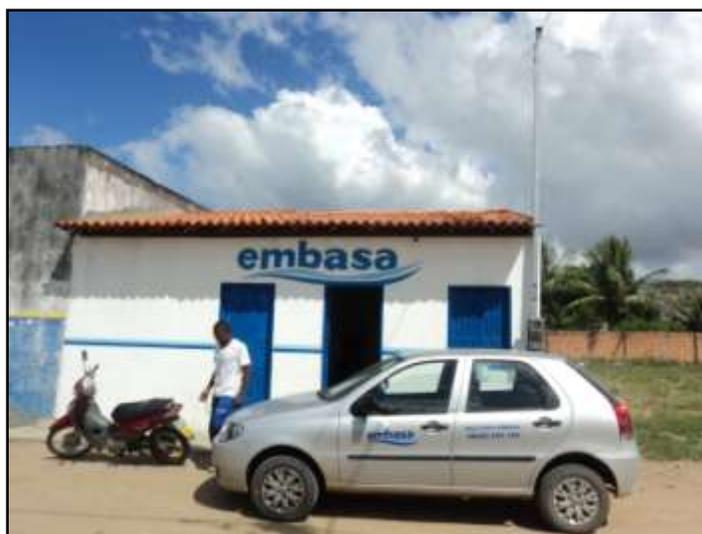
Figura 8: Casa de apoio aos funcionários da EMBASA.

- I. O município de Cabaceiras do Paraguaçu não possui EL nem Loja de atendimento ao usuário. O cliente registra as reclamações no município de Governador Mangabeira. Casa de apoio aos funcionários e clientes não possui horário definido de funcionamento (fig.8);

Determinação: providenciar loja de atendimento ao usuário e interligação com o sistema da prestadora para fornecer protocolo aos clientes.

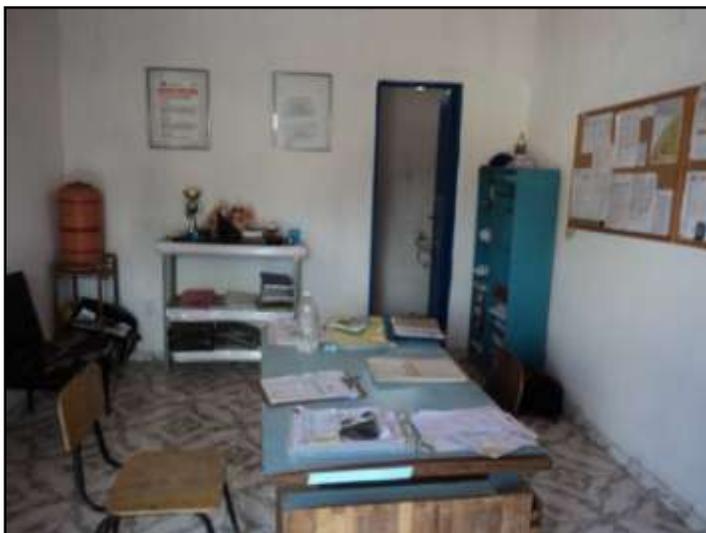
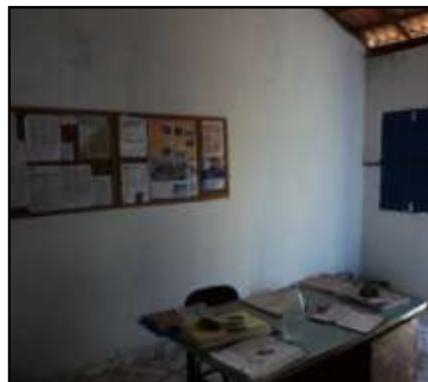
Figura 9: Mobiliário antigo e baixa iluminação na Casa de apoio.

- II. Casa de apoio aos clientes com mobiliário antigo e baixa iluminação (fig.9);

Determinação: providenciar mobiliários novos e iluminação adequada para o ambiente.

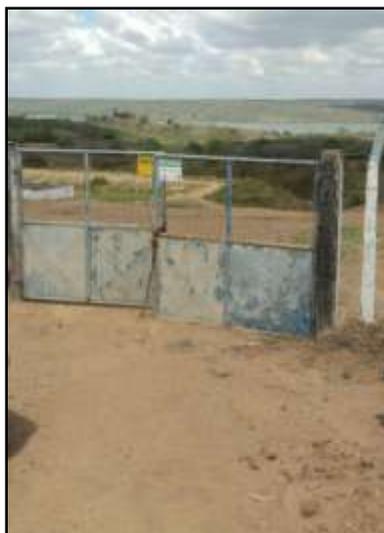
Figura 10: ETE sem sinalização.

- I. ETE sem sinalização (não há informação que ali existe uma estação de tratamento de esgoto) (fig.10);

Determinação: Providenciar sinalização adequada informando que ali existe uma Estação de Tratamento de Esgoto.

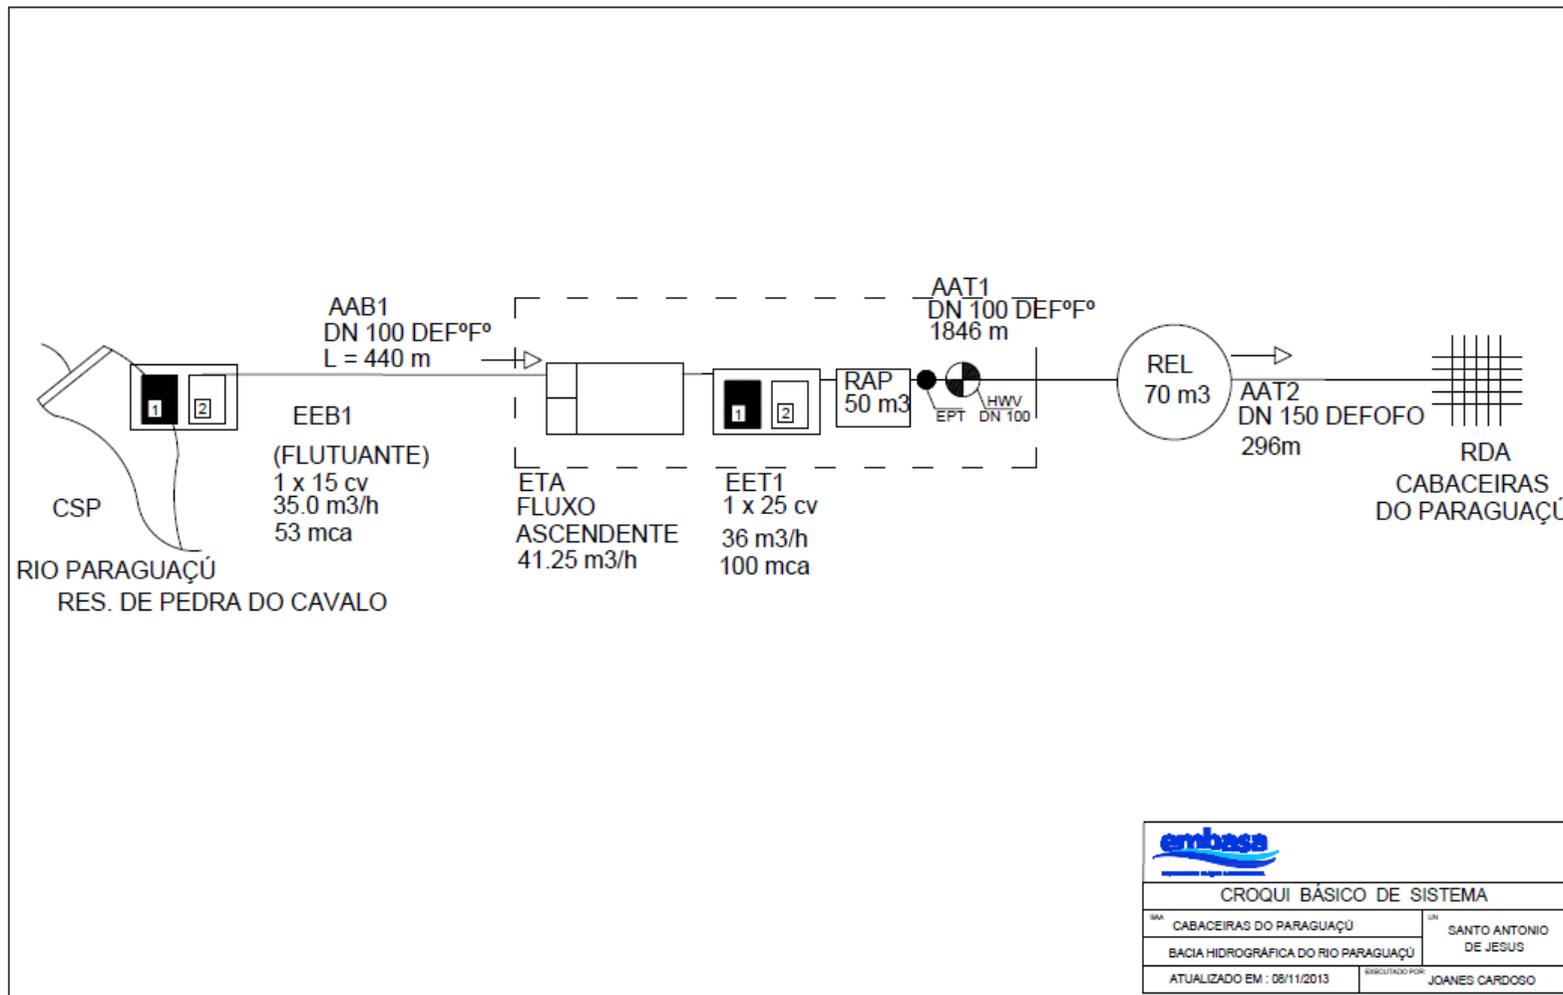
ANEXO 1: Croqui do SAA

embasa empresas de saneamento	
CROQUI BÁSICO DE SISTEMA	
SAA CABACEIRAS DO PARAGUAÇU	DN SANTO ANTONIO DE JESUS
BACIA HIDROGRÁFICA DO RIO PARAGUAÇU	
ATUALIZADO EM : 08/11/2013	PROJETADO POR: JOANES CARDOSO
