RELATÓRIO DE FISCALIZAÇÃO

SISTEMAS DE ABASTECIMENTO DE ÁGUA E DE ESGOTAMENTO SANITÁRIO - MUNICÍPIO DE CACHOEIRA

Fevereiro de 2014

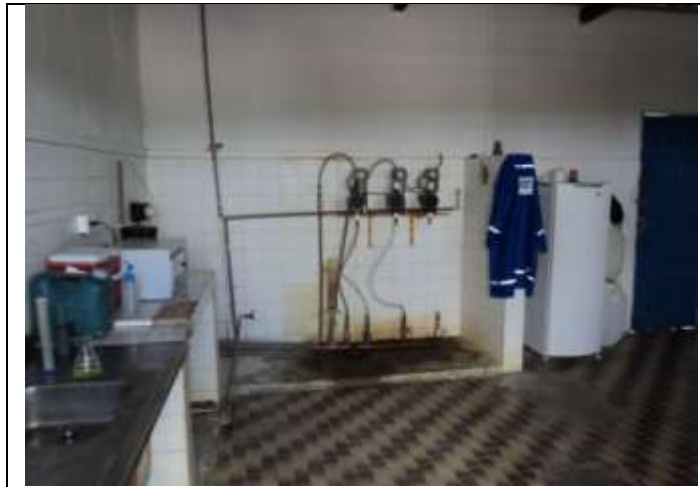
Figura 6.1 – Laboratório de Análises Físico Químicas e Microbiológicas do SAA de Cachoeira.

Verificou-se também nas instalações da ETA, a existência de laboratório de análises físico-químicas (ver figura 6.1), no qual é realizado diariamente o monitoramento dos parâmetros físico-químicos básicos: turbidez, pH, flúor, cloro e cor e também dos parâmetros microbiológicos. Quanto ao sistema de tratamento dos efluentes gerados na ETA, foi constatado a ausência do mesmo.

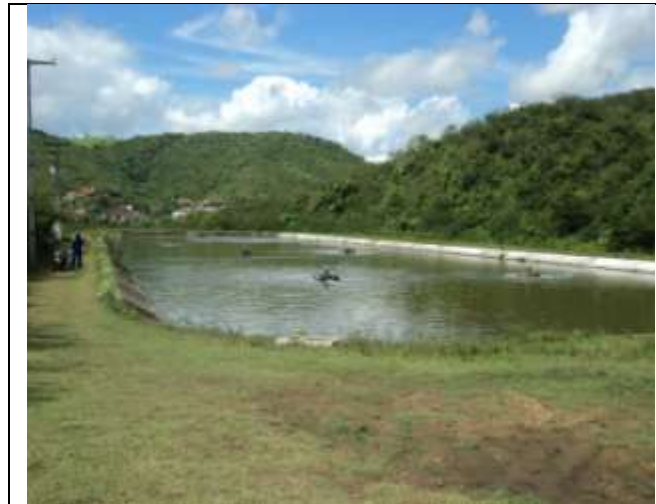
O tratamento dos esgotos é realizado através de 01 Lagoa Aerada Facultativa e 01 Lagoa de Maturação (ver figura 7.2). O corpo receptor do efluente tratado é o Riacho Capaina e os resíduos gerados no processo de tratamento são direcionados ao aterro sanitário do município de Muritiba.

Figura 7.2 – Vista da Lagoa Aerada da ETE que atende Cachoeria e São Félix

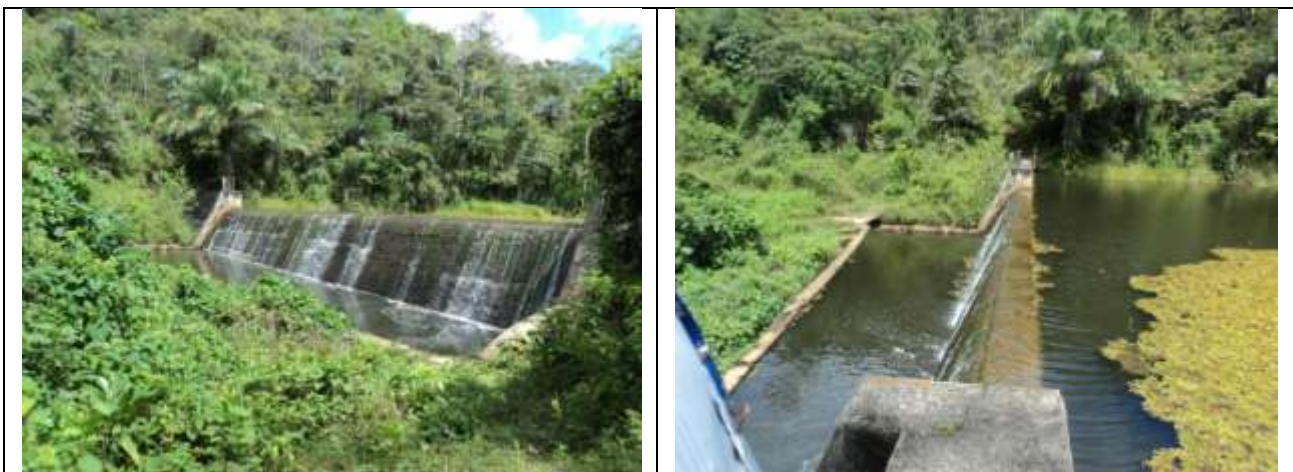
- Área do manancial sem sinalização que identifique o local e indique acesso restrito (ver figura 8.1).

Figura 8.1 – Manancial Superficial que atende o SAA de Cachoeira

- Providenciar sinalização na área do manancial, identificando o local e indicando acesso restrito.

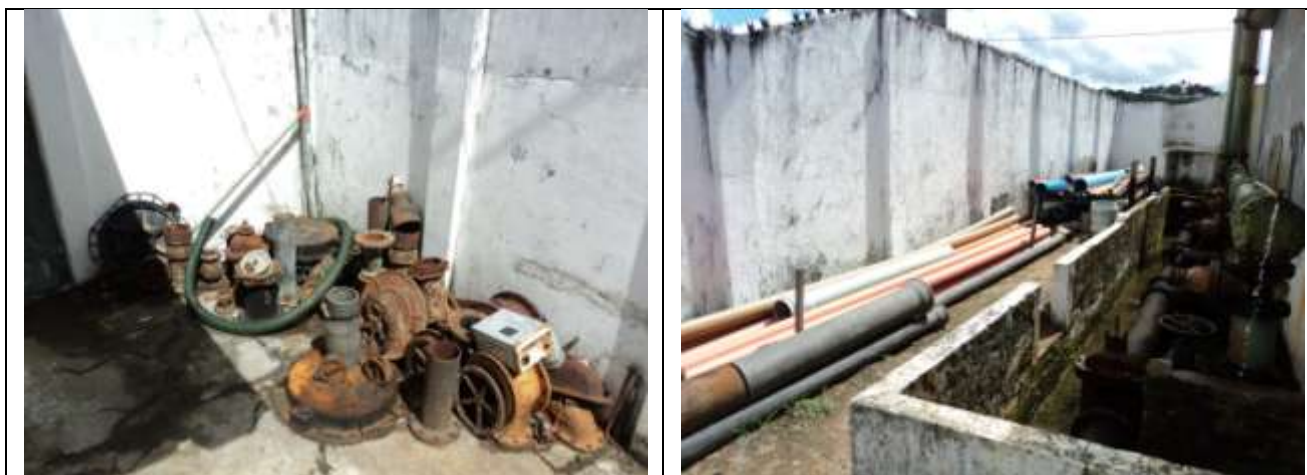
- Materiais e peças dispostos de forma inadequada (ver figuras 8.2);

Figura 8.2 – Materiais e peças dispostos de forma inadequada

- Efetuar a disposição adequada de materiais e peças;

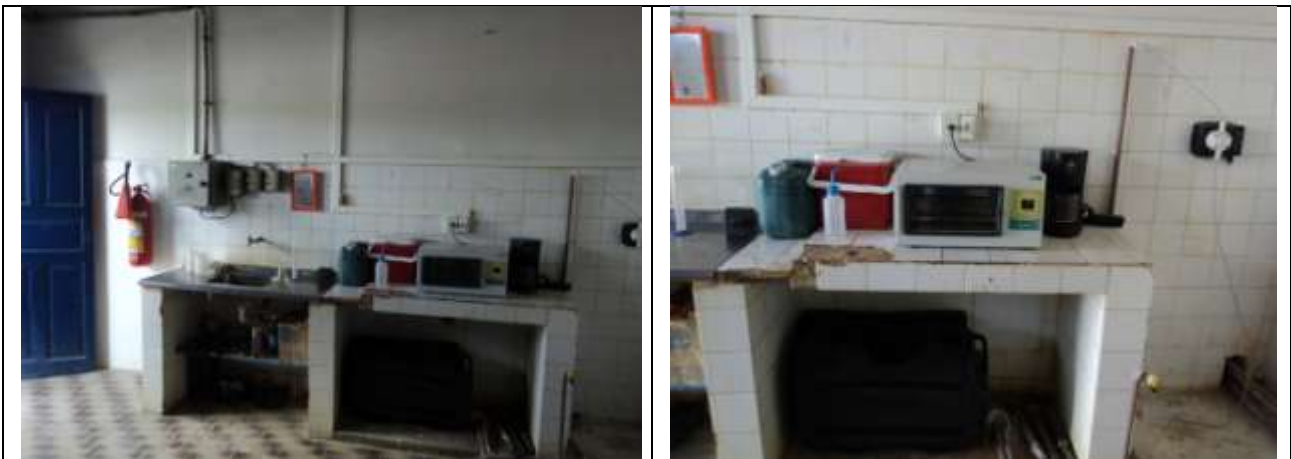
- Laboratório em mau estado de conservação e necessitando de reparos em suas instalações (ver figura 8.3).

Figura 8.3 – Laboratório de Análises Físico-Químicas e Microbiológicas necessitando de reparos

- Providenciar obras de melhoria no referido Laboratório;

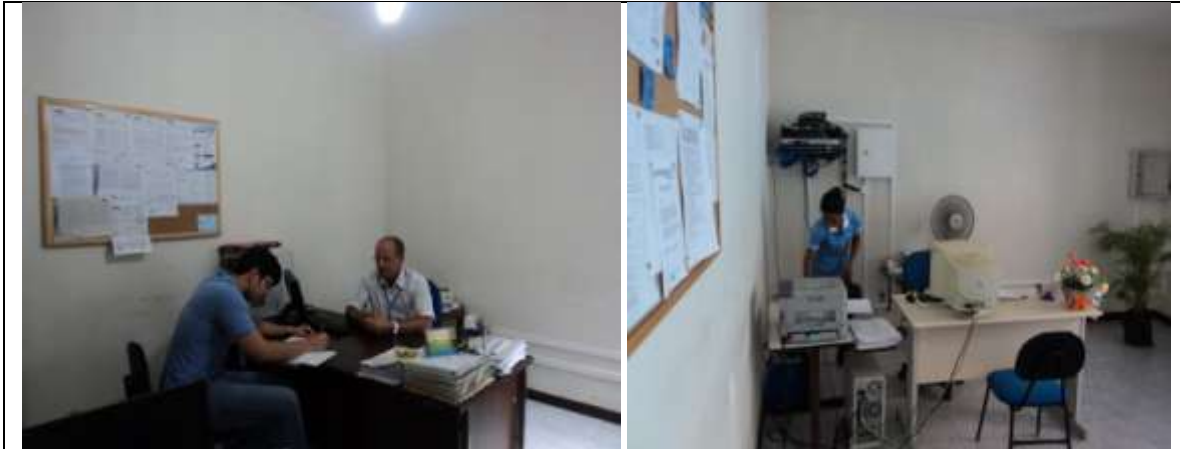
- Salas que abrigam funcionários mal equipadas e com mobiliário antigo (ver figura 8.4).

Figura 8.4 – Salas mal equipadas e com mobiliário antigo

- Providenciar obras de melhoria nas salas onde situam-se os funcionários;
- Providenciar ampliação e reforma da Loja de Atendimento aos Usuários, a fim de melhor atendê-los.

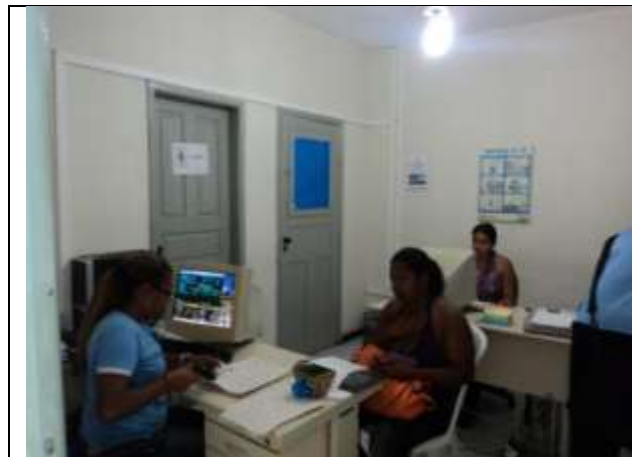
- Interior da Loja de Atendimento necessitando de mobiliário e ampliação (ver figura 8.5).

Figura 8.5 – Interior da Loja de Atendimento em Cachoeira

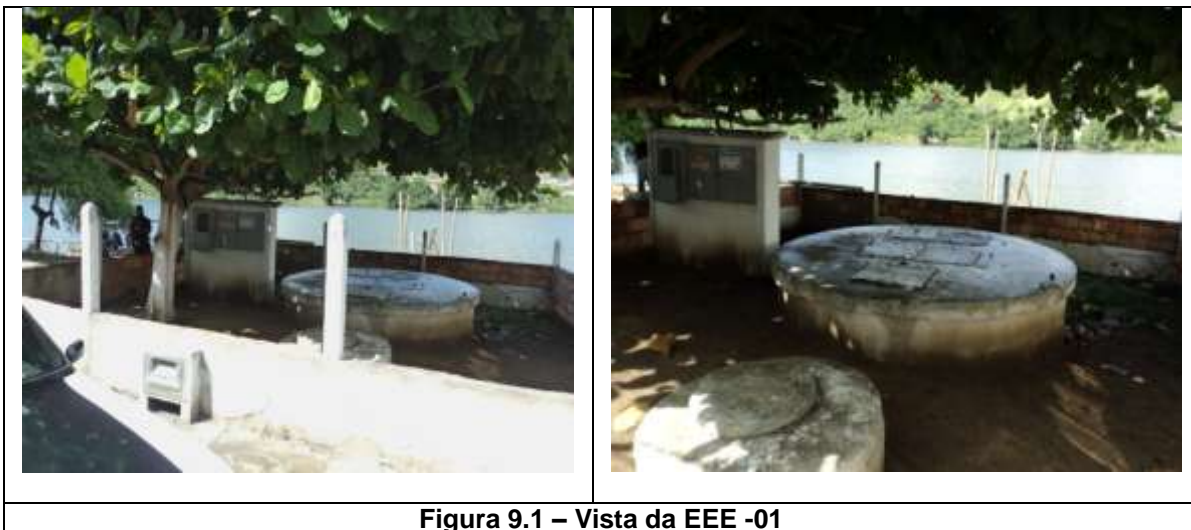
Figura 9.1 – Vista da EEE -01

- Ausência de cerca de isolamento e sinalização nas EEE 01, EEE 03 e EEE-04 (ver figuras 9.1, 9.2, 9.3, e 9.4)
- Ausência de cadeado nas tampas do poço de visita das EEE-01, EEE-02, EEE-03 e EEE-04;
- EEE-02 e EEE-04 em estado precário e com instalações obsoletas.

- Providenciar cerca de isolamento e placas de sinalização nas EEEs acima mencionadas;
- Manter as tampas dos poços de visita das referidas EEEs sempre fechadas com cadeado;
- Providenciar obras de melhoria nas EEE-02 e EEE-04.
