RELATÓRIO DE FISCALIZAÇÃO

SISTEMA DE ABASTECIMENTO DE ÁGUA DO MUNICÍPIO DE CÍCERO DANTAS

Dezembro de 2013

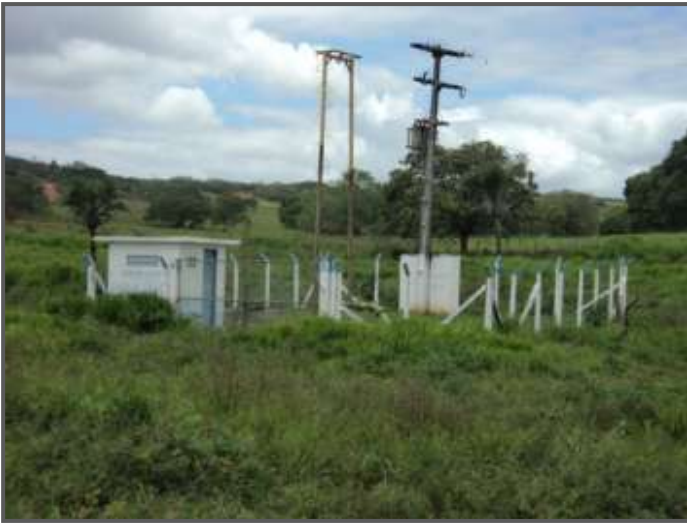
Figura 1: Vista Geral do Poço do Mocó.

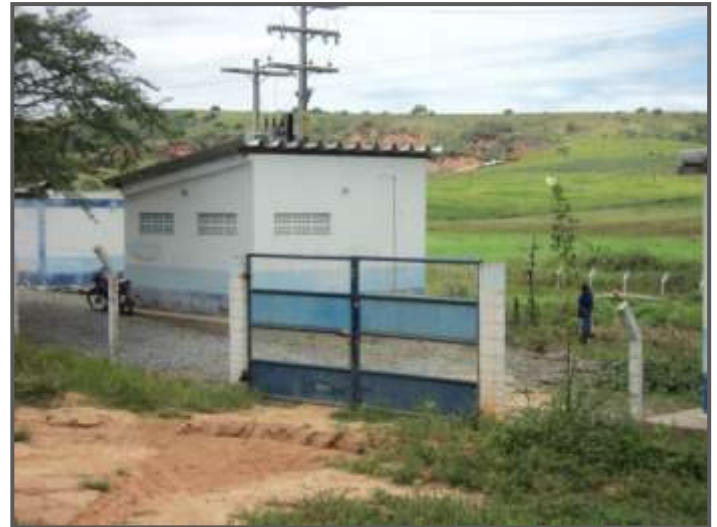
Figura 2: Vista Geral do Poço da Lagoa Vermelha.

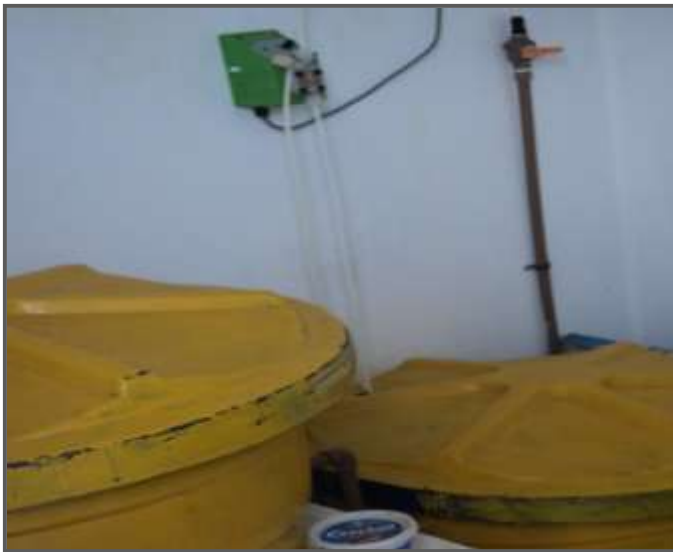
Figura 3: Casa de Química do Poço do Mocó.

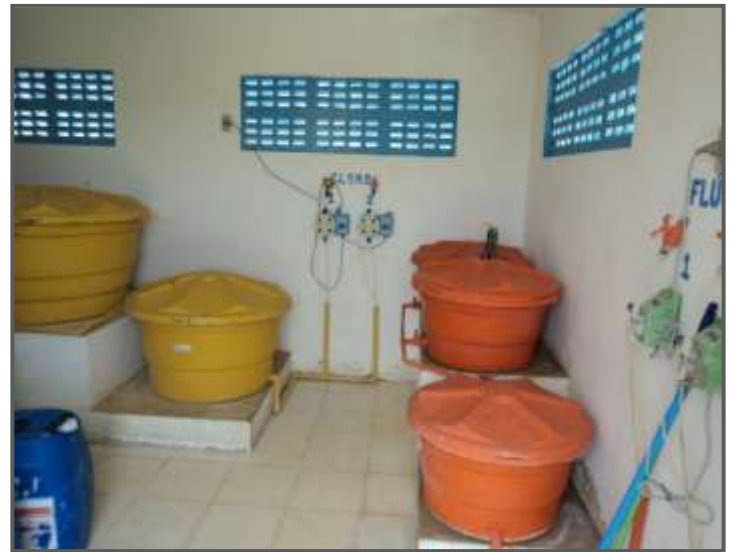
Figura 4: Casa de Química do Poço da Lagoa Vermelha.

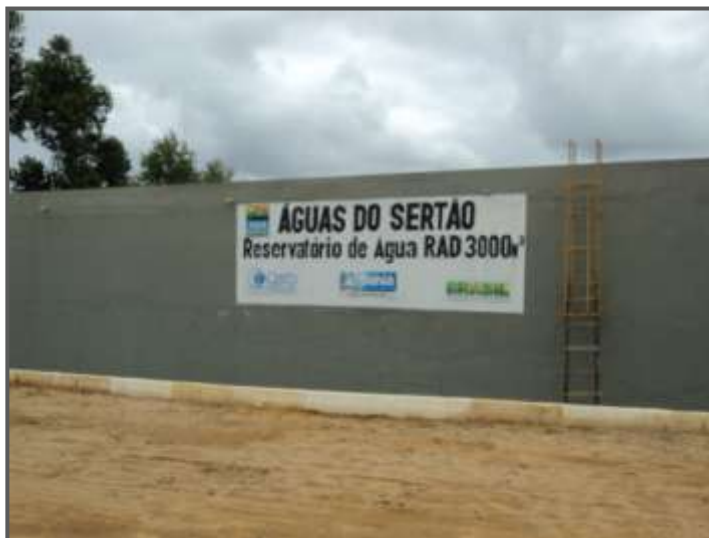
Na cidade de Cícero Dantas existem 6 (seis) reservatórios, sendo um reservatório do Sistema Águas do Sertão com capacidade de 3.000 m³ (fig. 5). Os demais reservatórios, 4 (quatro) apoiados e 1 (um) elevado, têm capacidades distintas para abastecer o município (fig. 6 e 7).

Figura 5: Reservatório Águas do Sertão.

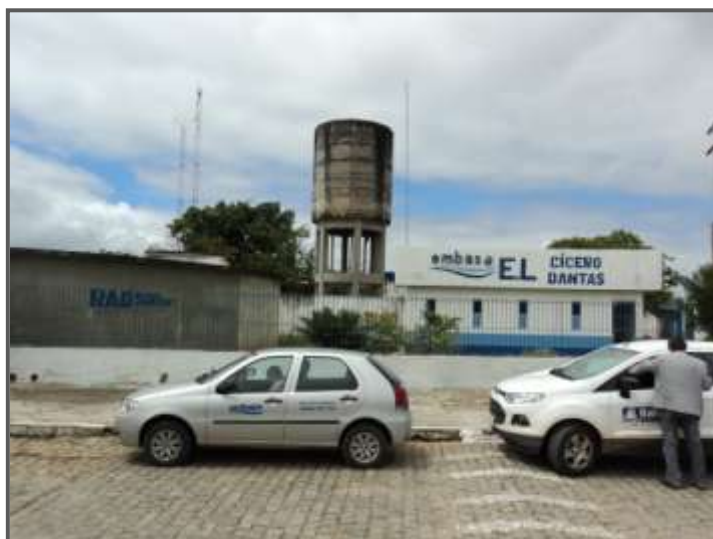
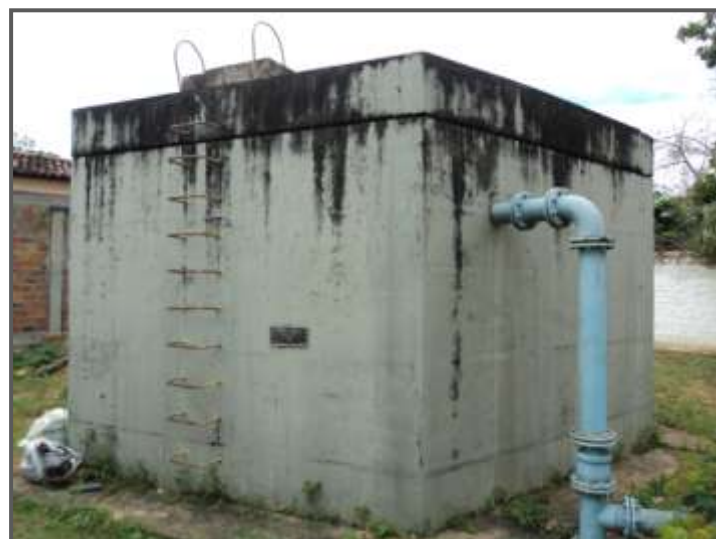
Figura 6: Reservatórios apoiado e elevado com capacidades, respectivamente, 500m³ e 100m³ (à esquerda), e reservatório com capacidade 100m³ (à direita).

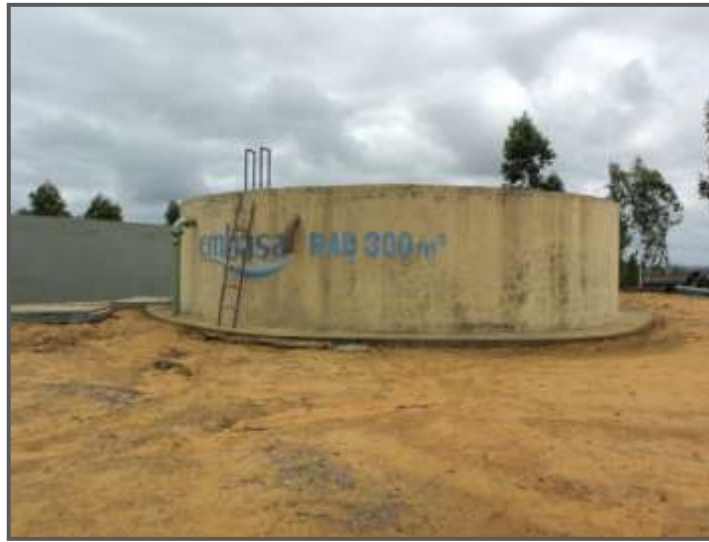
Figura 7: Reservatório apoiado com capacidade 300m³.

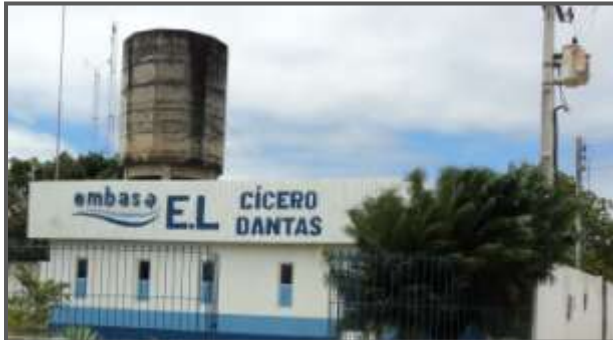
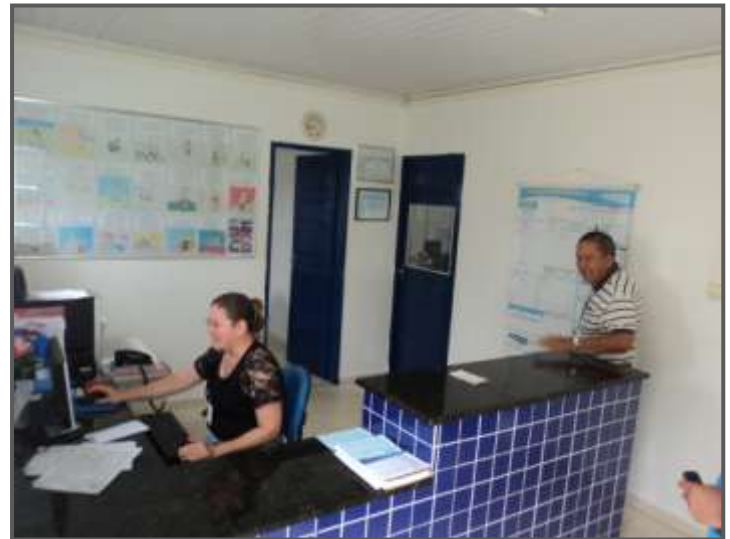
O escritório local compartilha suas instalações físicas com a loja de atendimento ao usuário (fig. 8).

Figura 8: Vista frontal e parte interna do EL
(Da esquerda para direita).

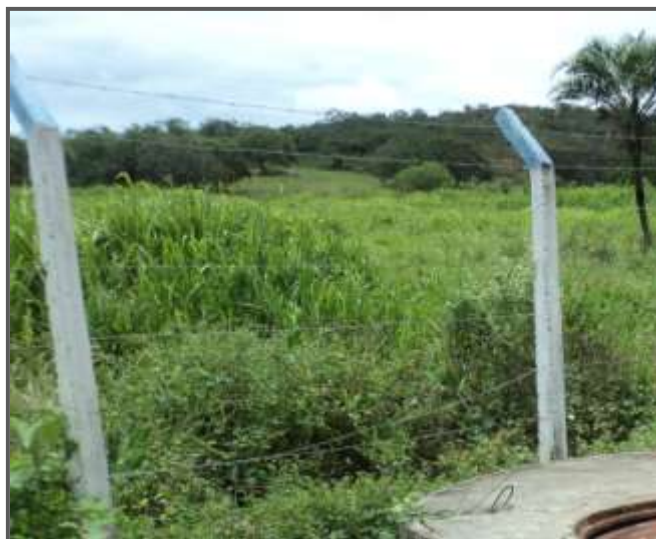
- I. Cercamento danificado (fig. 9)

Figura 9: Cercamento danificado.

Determinação: providenciar o conserto da cerca.

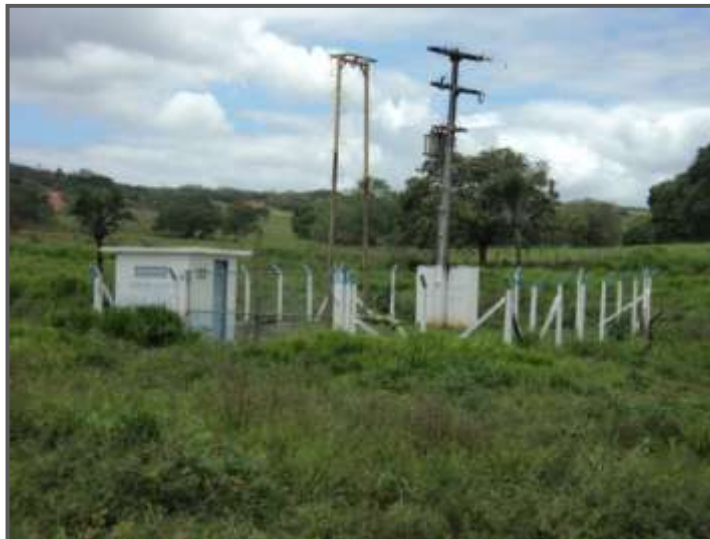
- II. Caminho de acesso tomado pela vegetação e sem placa de sinalização informando do acesso restrito (fig. 10)

Figura 10: Área tomada pela vegetação e sem placa de sinalização.

Determinação: providenciar a limpeza periódica do local e a sinalização adequada.

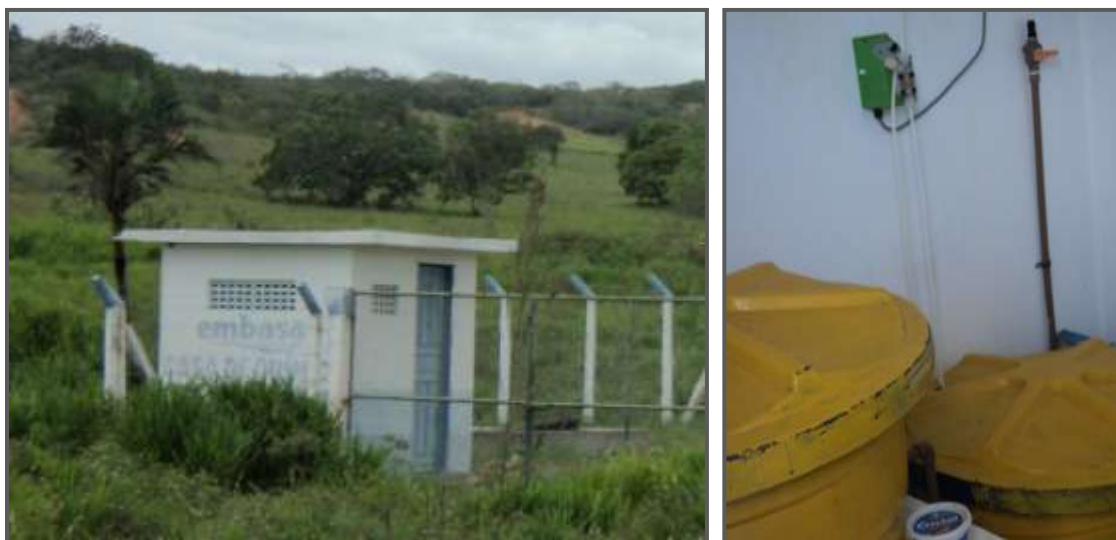
- III. Casa de química com espaço inadequado para manipulação e operação de produtos químicos, especialmente o cloro, e sem sinalização adequada das tinas em operação (fig. 11).

Figura 11: Área da casa de química do poço Mocó.

Determinação: providenciar reforma de ampliação, garantindo as corretas ventilação e exaustão, bem como, a disponibilidade de EPI's e a sinalização adequada.

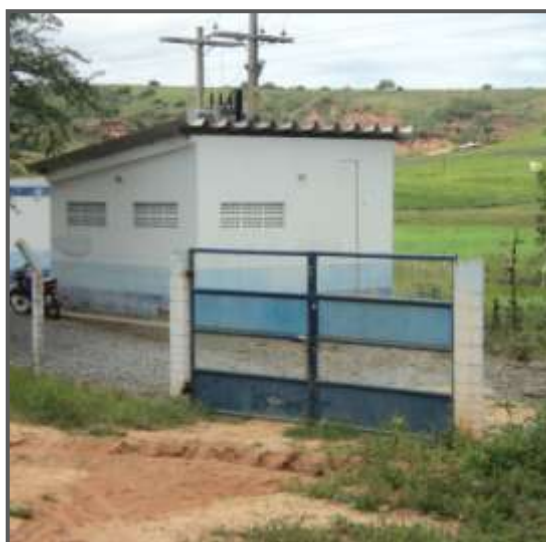
- I. Portão sem sinalização adequada para informar do acesso restrito da área (fig. 12)

Figura 12: Portão sem sinalização na área do Poço da Lagoa Vermelha.

Determinação: providenciar sinalização adequada da área.

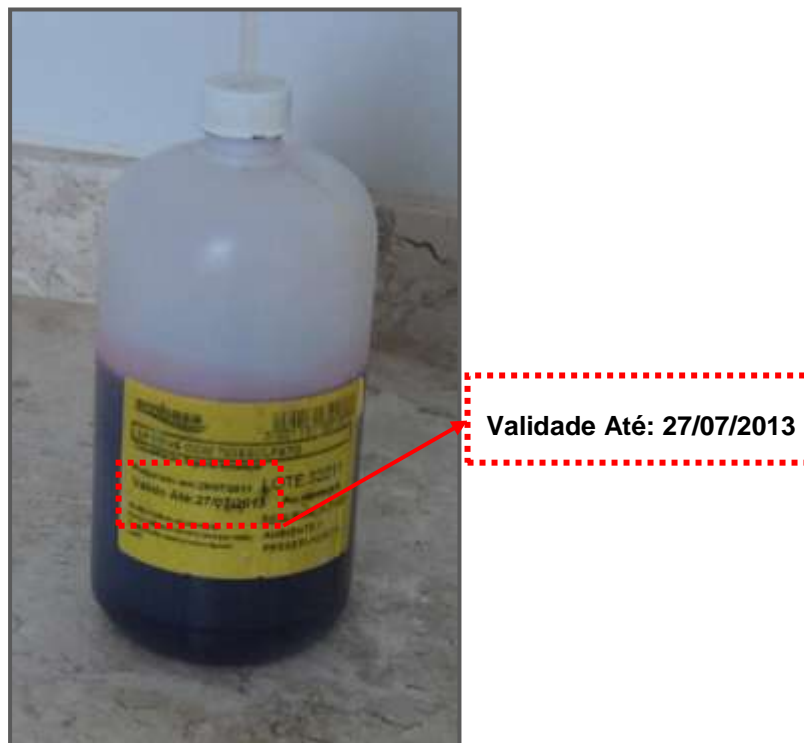
- II. Produto químico utilizado na análise da qualidade da água com validade vencida (fig. 13)

Figura 13: Produto químico com validade vencida.

Determinação: Monitorar os prazos de validade dos produtos químicos e inutilizá-los após seu vencimento. Planejar adequadamente a aquisição dos produtos a fim de evitar desperdícios.

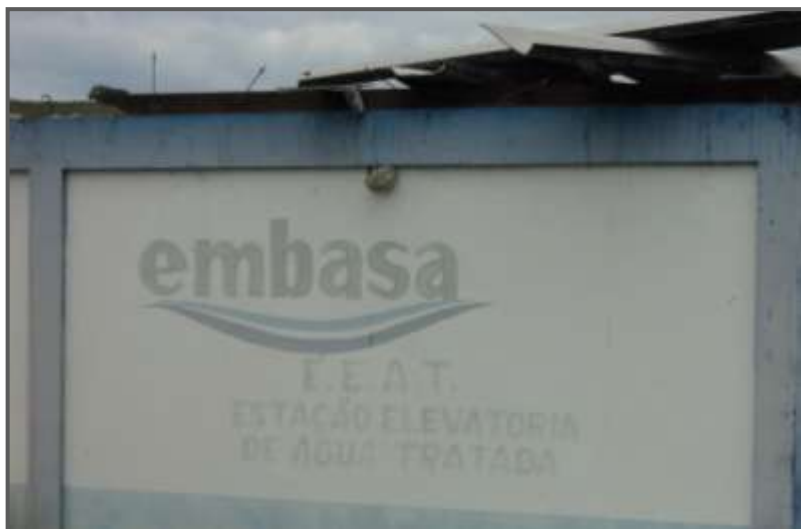
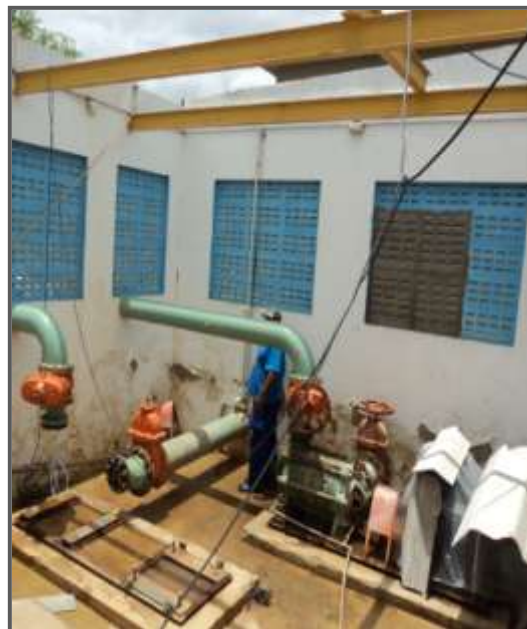
- III. Estação Elevatória de Água tratada destelhada em razão de fortes chuvas ocorridas na semana anterior à inspeção e que, pelo menos até a data de 06/12/2013, não tinha sido reparada (fig. 14)

Figura 14: Área da EEAT destelhada.

Determinação: providenciar a recomposição da cobertura nos locais afetados imediatamente.

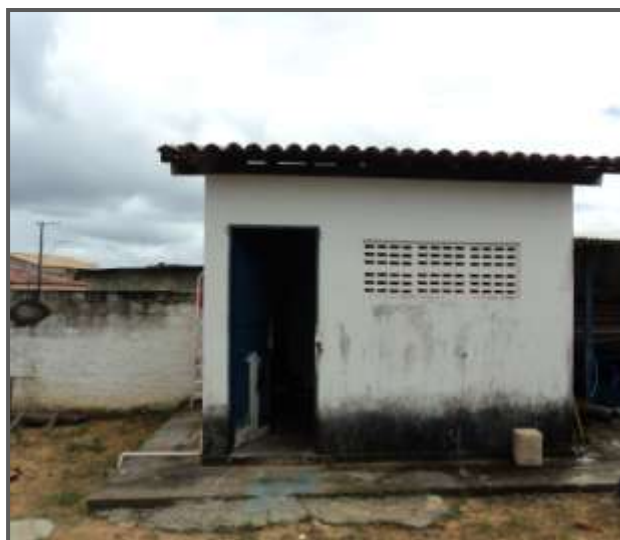
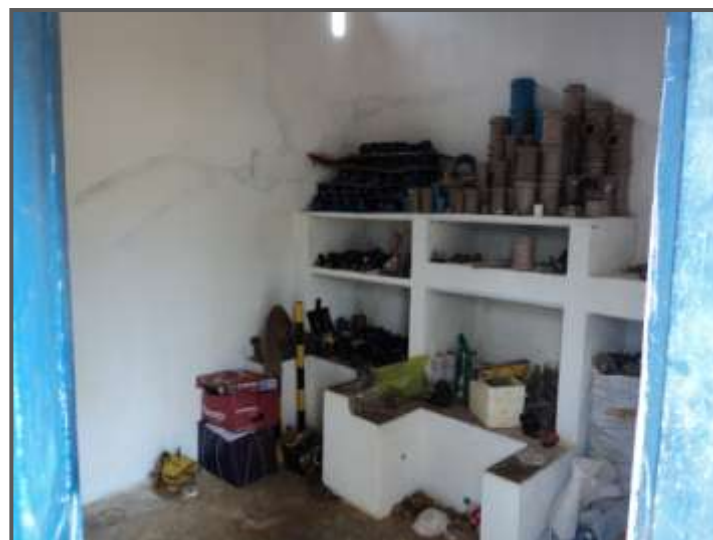
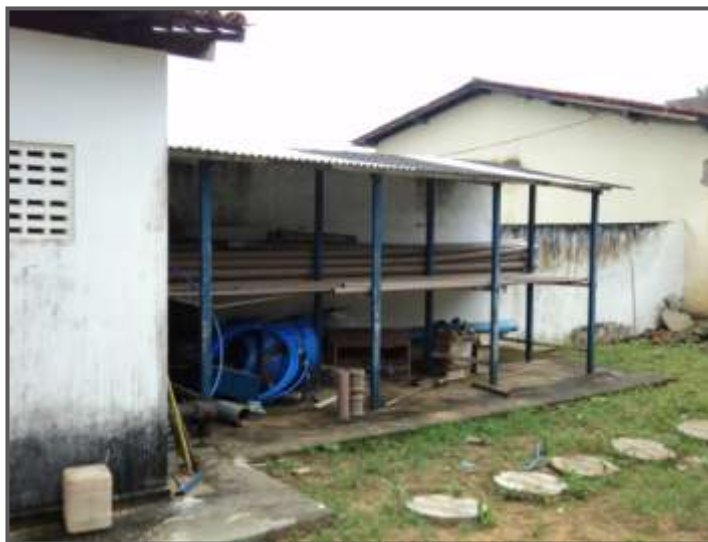
I. Almoxarifado sem sinalização e organização adequadas (fig. 15);

Figura 15: Almojarifado sem sinalização e organização adequadas.

Determinação: providenciar a sinalização adequada e a devida organização das peças.

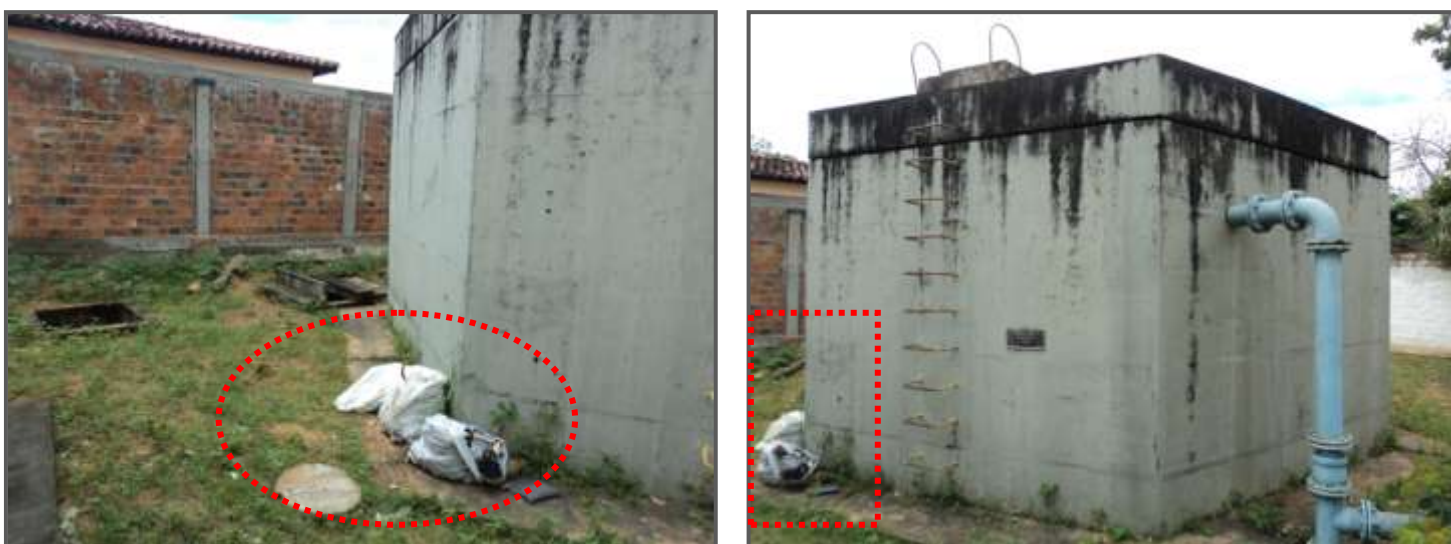
II. Acúmulo de lixo próximo aos reservatórios situados na parte externa do EL (fig. 16);

Figura 16: Acúmulo de lixo na parte externa do EL.

Determinação: providenciar limpeza constante da área.

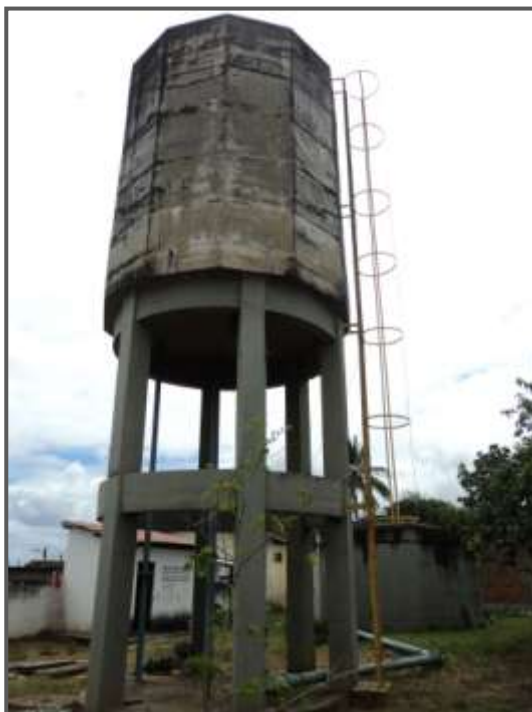
III. Ausência de guarda-corpo e para-raios na laje de cobertura do REL (fig.17)

Figura 17: Ausência de guarda-corpo e para-raios na laje de cobertura do reservatório.

Determinação: providenciar aquisição dos itens de segurança citados.

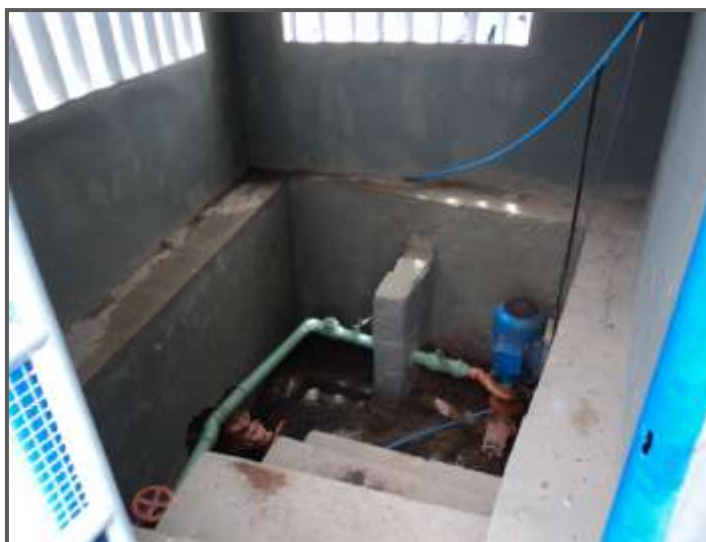
IV. Área do *Booster* com vazamento no conjunto motor-bomba e inexistência de bomba reserva (fig. 18);

Figura 18: Área do *booster*: vazamento e inexistência de bomba reserva.

Determinação: Providenciar conserto e aquisição de conjunto motor-bomba reserva, bem como, ampliação do espaço para a inserção do referido equipamento.

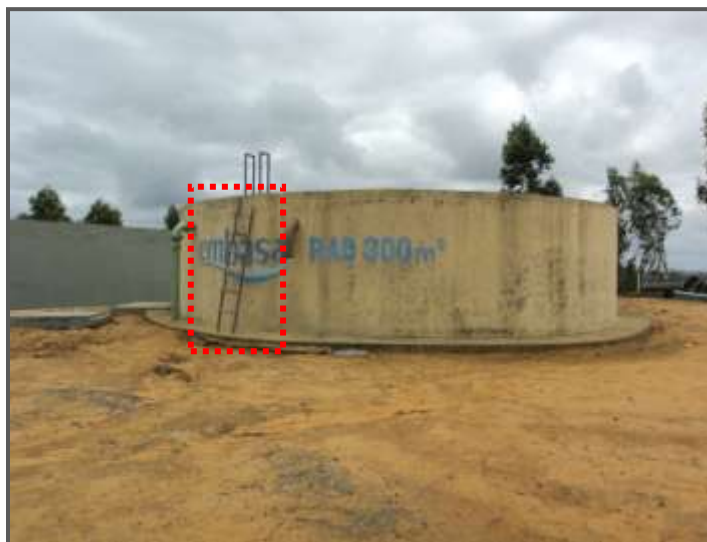
- I. Ausência de escada fixa de acesso à laje de cobertura (conforme o registro fotográfico, o operador vale-se de escada móvel) (fig. 19);

Figura 19: Reservatório sem escada fixa de acesso.

Determinação: Providenciar aquisição e colocação de escada fixa.

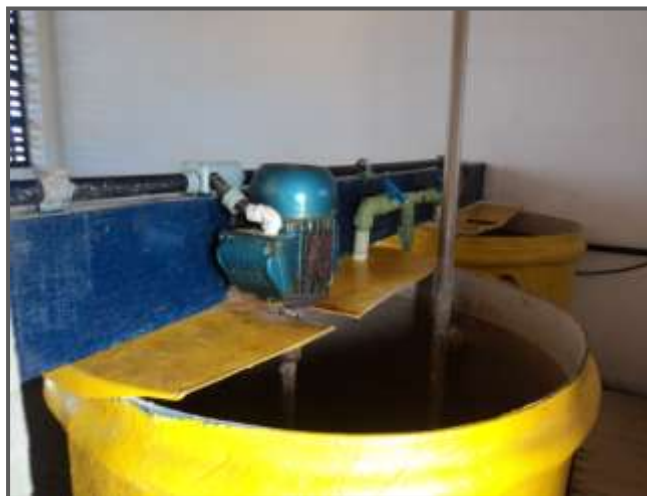
III. Casa de química RAD 300 m³: corrosão do equipamento (motor) que realiza a mistura do cloro (fig. 20). Atualmente a mistura está sendo feita manualmente.

Figura 20: Corrosão no equipamento de mistura do cloro.

Determinação: Providenciar a aquisição de novo motor e as condições de segurança e proteção devidas para a manipulação da substância pelo operador (EPIs).

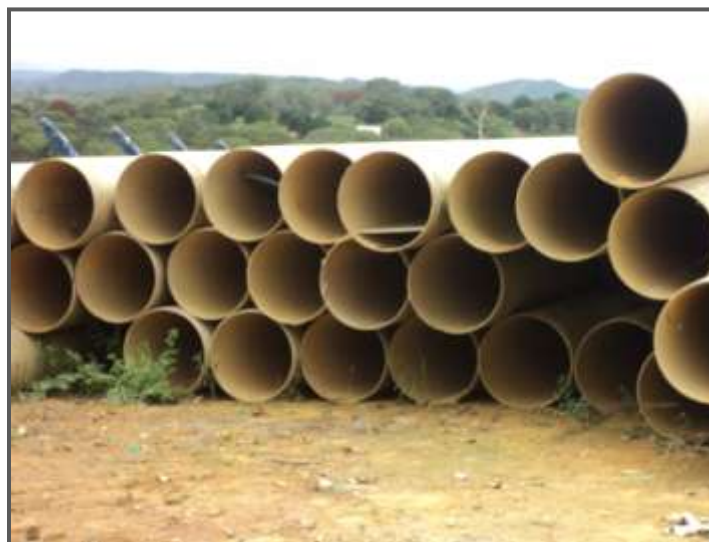
IV. Tubulações expostas às intempéries (fig. 21)

Figura 21: Tubulações expostas

Determinação: Providenciar armazenamento das tubulações em local adequado evitando sua exposição às intempéries. Caso não sejam de propriedade da EMBASA ou sejam inservíveis, providenciar a devolução/destinação.

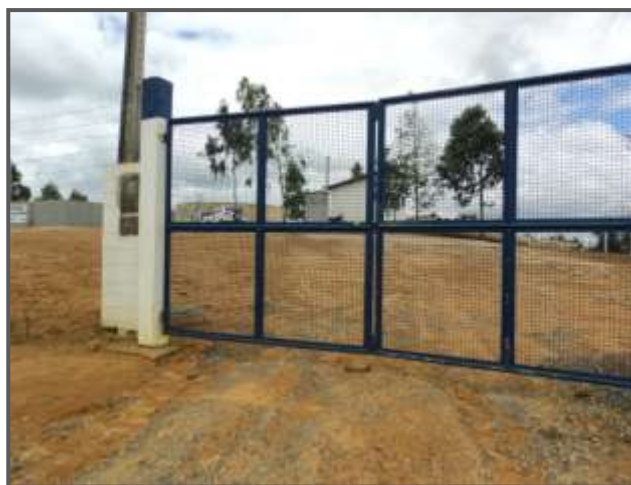
V. Portão sem sinalização do RAD 300m³ (fig. 22);

Figura 22: Portão sem sinalização indicando acesso restrito.

Determinação: Providenciar sinalização adequada do portão de acesso aos reservatórios.

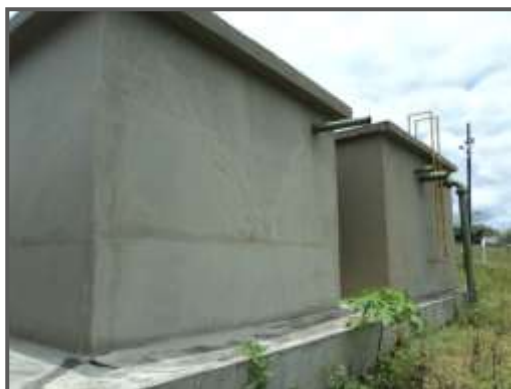
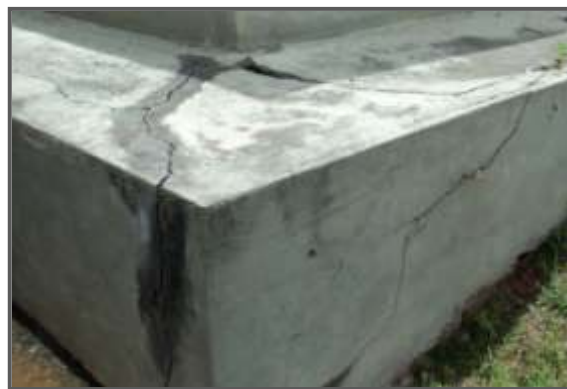
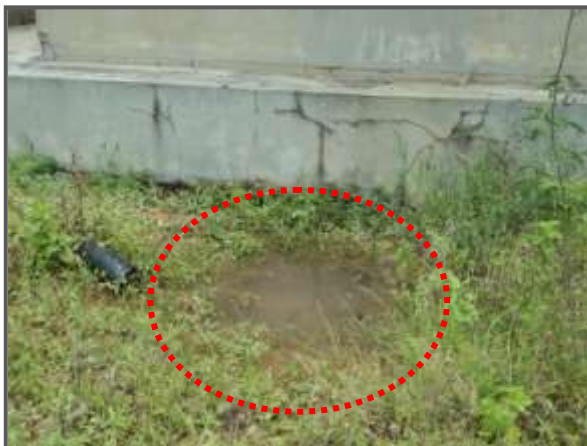
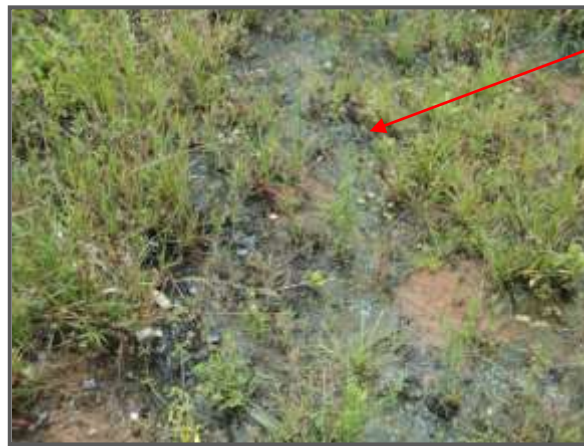
VI. Lagoa Vermelha: subaproveitamento do reservatório (altura: 3,0m). Ocorrência de problemas graves caso o nível da água passe de 1,0 (um) metro, provocando infiltrações, rachaduras, vazamentos e empoçamento da água no seu entorno (fig. 23);

Figura 23: Reservatório com infiltração (Lagoa Vermelha). Subaproveitamento da capacidade. Rachaduras, vazamentos e empoçamento na área do reservatório de Lagoa Vermelha.

Determinação: Providenciar reparos na edificação para solucionar os problemas da construção e de limitação da capacidade de operação.

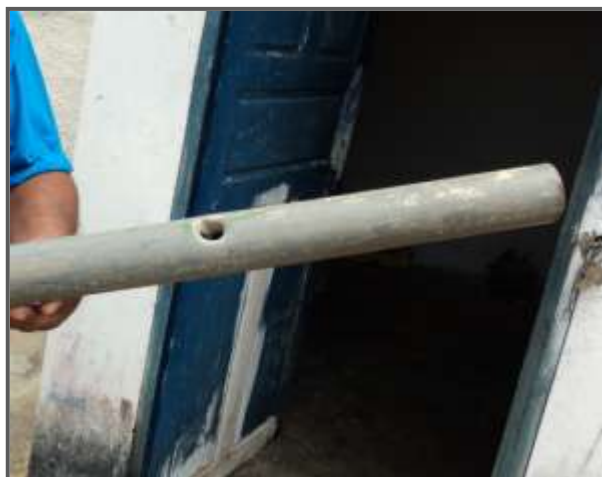
- I. Problemas na rede de 4.000m de extensão (datada dos idos de 1970), com constantes quebras e vazamentos (fig. 24). Segundo prepostos da prestadora, a rede não suporta pressões maiores do que 30 mca.

Figura 24: Exemplar de duto com evidência de perfuração.

Determinação: Enviar para AGERSA o projeto de substituição da rede de distribuição e providenciar a execução das obras.
