RELATÓRIO DE FISCALIZAÇÃO

SISTEMAS DE ABASTECIMENTO DE ÁGUA E DE ESGOTAMENTO SANITÁRIO - MUNICÍPIO DE GOVERNADOR MANGABEIRA

JANEIRO de 2014

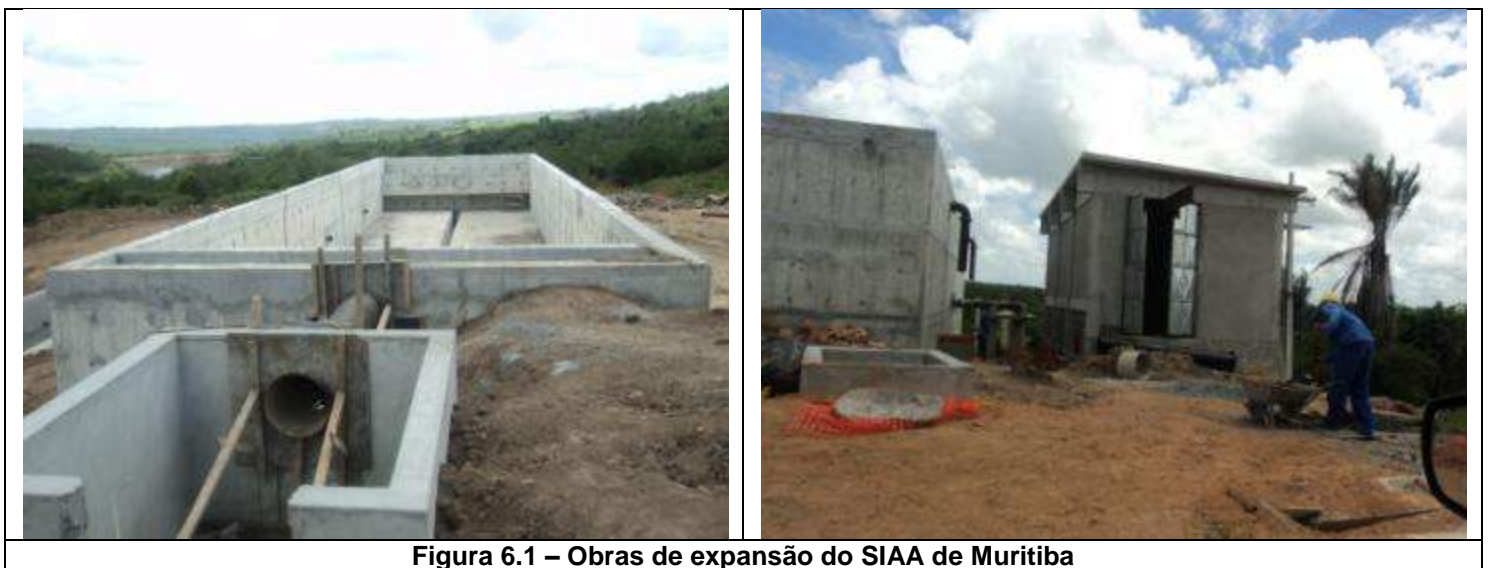
Figura 6.1 – Obras de expansão do SIAA de Muritiba

Foi informado pelo preposto da concessionária que a oferta de água do sistema **não atende à demanda do município**. Contudo, atualmente, o SIAA de Muritiba passa por obras de expansão (ver figura 6.1) a fim de aumentar sua capacidade de adução de água bruta, capacidade de tratamento, reservação e adução de água tratada com o objetivo de ampliar os serviços de abastecimento nos municípios atendidos pelo referido SIAA.

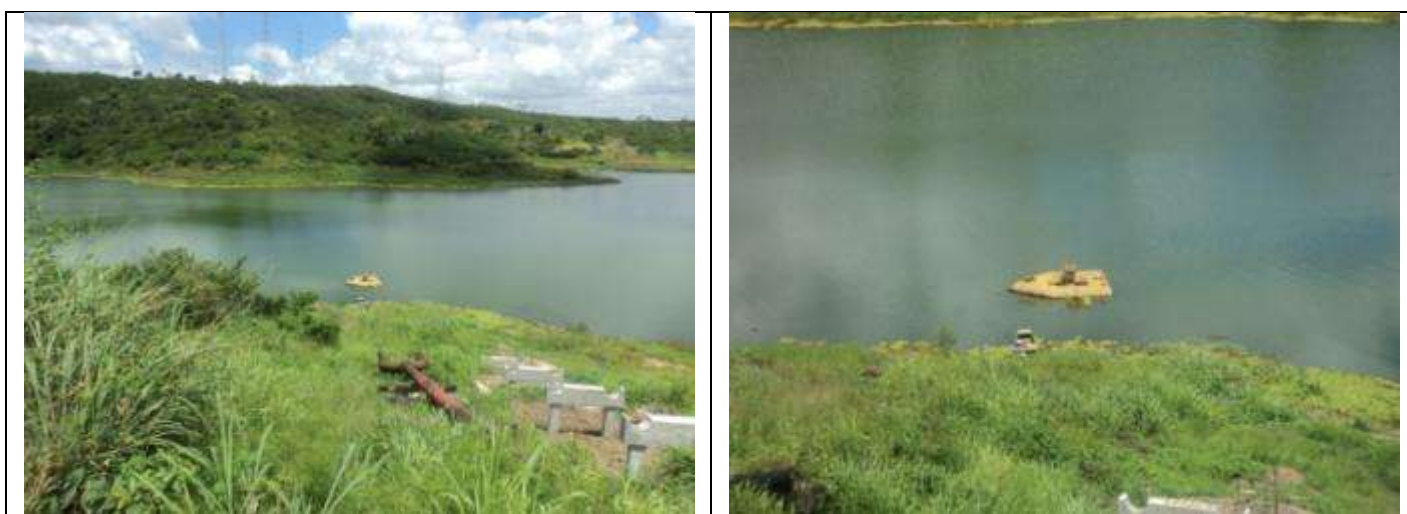
Figura 8.1 – Captação flutuante que atende ao SIAA Muritiba

- Área da captação flutuante sem sinalização que identifique o local e indique acesso restrito (ver figura 8.1).
- Excesso de vegetação na área da captação flutuante (ver figura 8.1).
- Flutuante em estado de conservação precário.

- Providenciar sinalização na área da captação flutuante, identificando o local e indicando acesso restrito.
- Providenciar adequada conservação da área ao redor da captação flutuante.

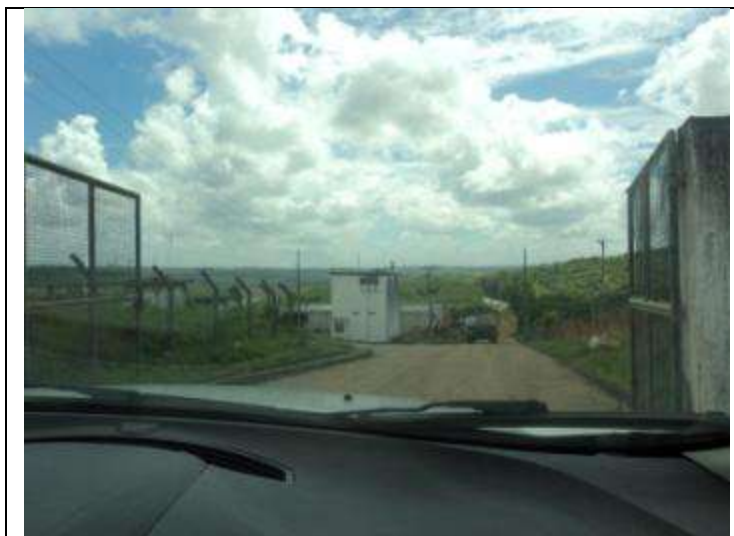
Figura 8.2 – Ausência de sinalização na área da ETA

- Ausência de sinalização da área da ETA, identificando-a e indicando acesso restrito (ver figura 8.2).

- Providenciar a devida sinalização da área ETA.

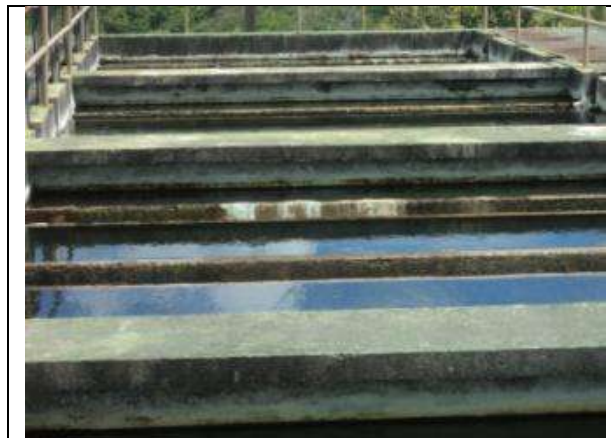
Figura 8.3 – Filtros em estado de conservação deficiente

- Não foi apresentado à AGERSA a devida Licença de Operação da ETA que atende o SIAA de Muritiba;
- Filtros da ETA em mau estado de conservação e limpeza (ver figura 8.3).

- Apresentar à AGERSA o devido Licenciamento Ambiental da referida ETA;
- Providenciar reparos nos filtros e efetuar sua melhor conservação e manutenção.

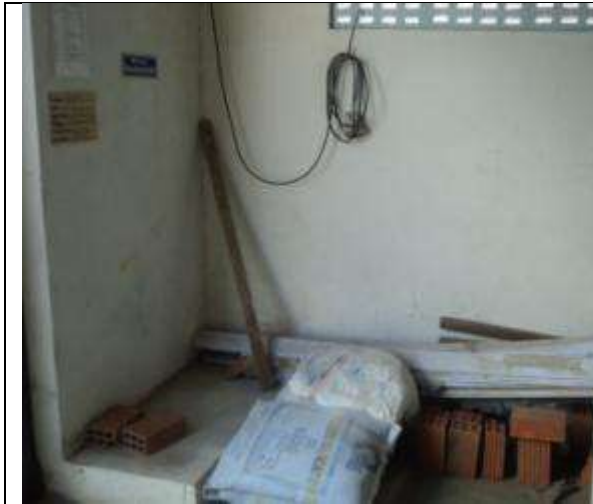
Figura 8.4 – Fluossilicato de sódio e materiais diversos mal acondicionados

- Materiais e produtos químicos mal acondicionados (ver figuras 8.4 e 8.5)

- Providenciar o adequado armazenamento dos materiais e produtos químicos utilizados;
- Verificar o prazo de validade dos produtos químicos e inutilizá-los se estiverem vencidos.

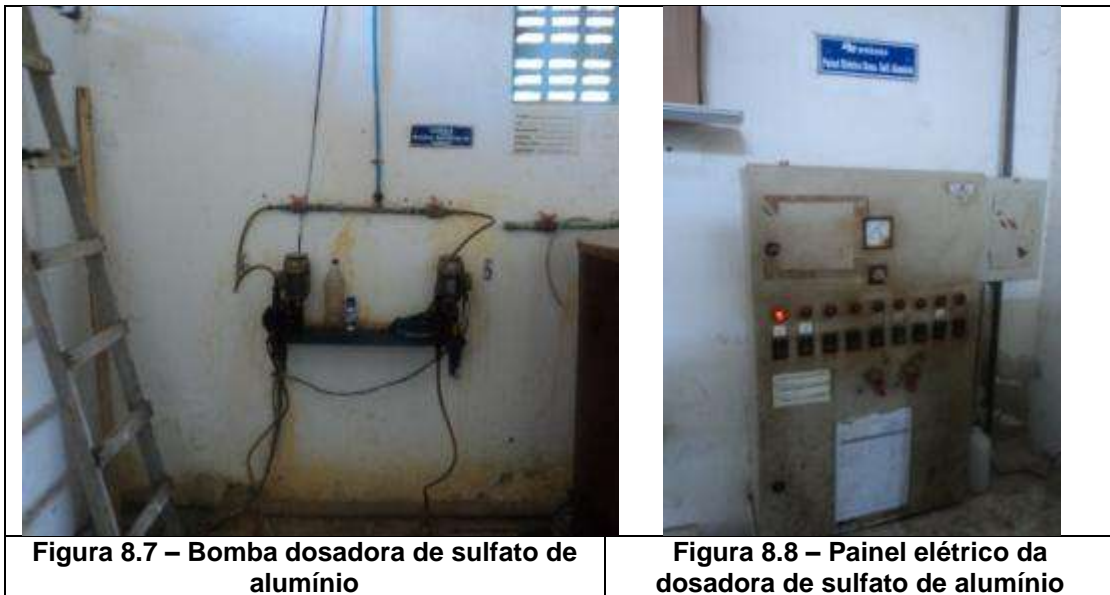
- Bombas dosadoras de sulfato de alumínio em estado precário, bem como o seu painel elétrico (ver figuras 8.7 e 8.8).

- Providenciar os devidos reparos na bomba dosadora de sulfato e do seu painel elétrico, assim como efetuar melhor suas manutenção e conservação.

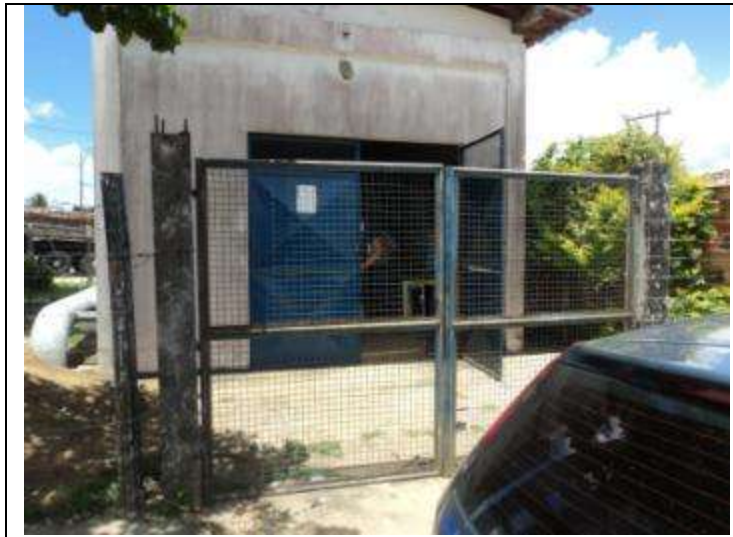
Figura 8.11 – Portão de acesso do *booster* de Governador Mangabeira

- *Booster* sem placa de sinalização, identificando o local e indicando acesso restrito (ver figura 8.11);

- Providenciar placa de sinalização, identificando a área do *booster*, bem como indicando acesso restrito;

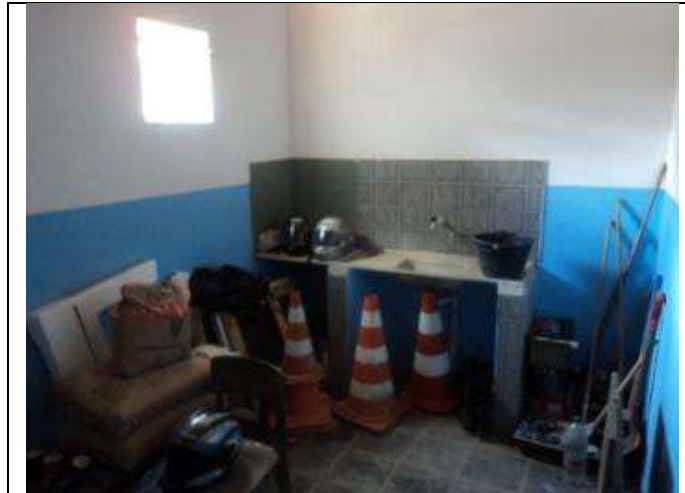
Figura 8.12 – Materiais dispostos de forma e em local inadequados

- Materiais diversos dispostos de forma e em local inadequados (ver figura 8.12).

- Efetuar o armazenamento dos materiais de forma adequada e em local apropriado.

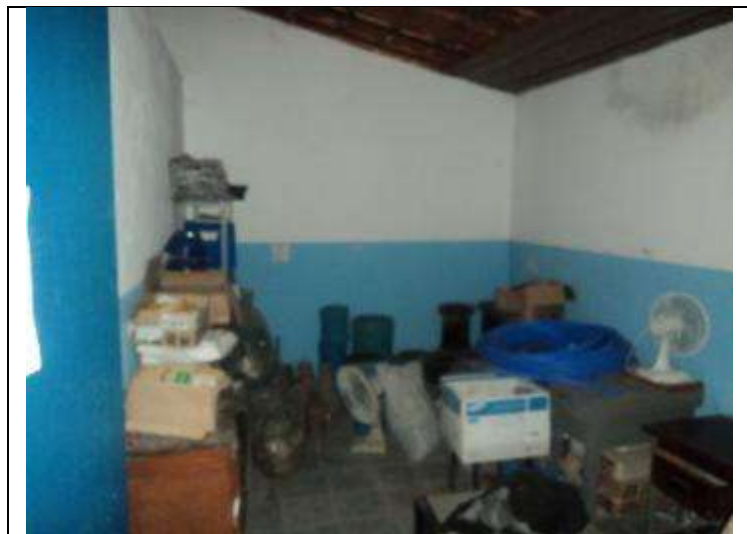
Figura 8.13 – Almoxarifado do Escritório Local de Governador Mangabeira

- Almoxarifado do Escritório Local mal iluminado, desorganizado e com ausência de identificação dos materiais que ali estão armazenados (ver figura 8.13).

- Providenciar iluminação adequada, bem como melhor conservação e organização do almoxarifado.
