# RELATÓRIO DE FISCALIZAÇÃO

## SISTEMA DE ABASTECIMENTO DE ÁGUA DO MUNICÍPIO DE HELIÓPOLIS

Dezembro de 2013

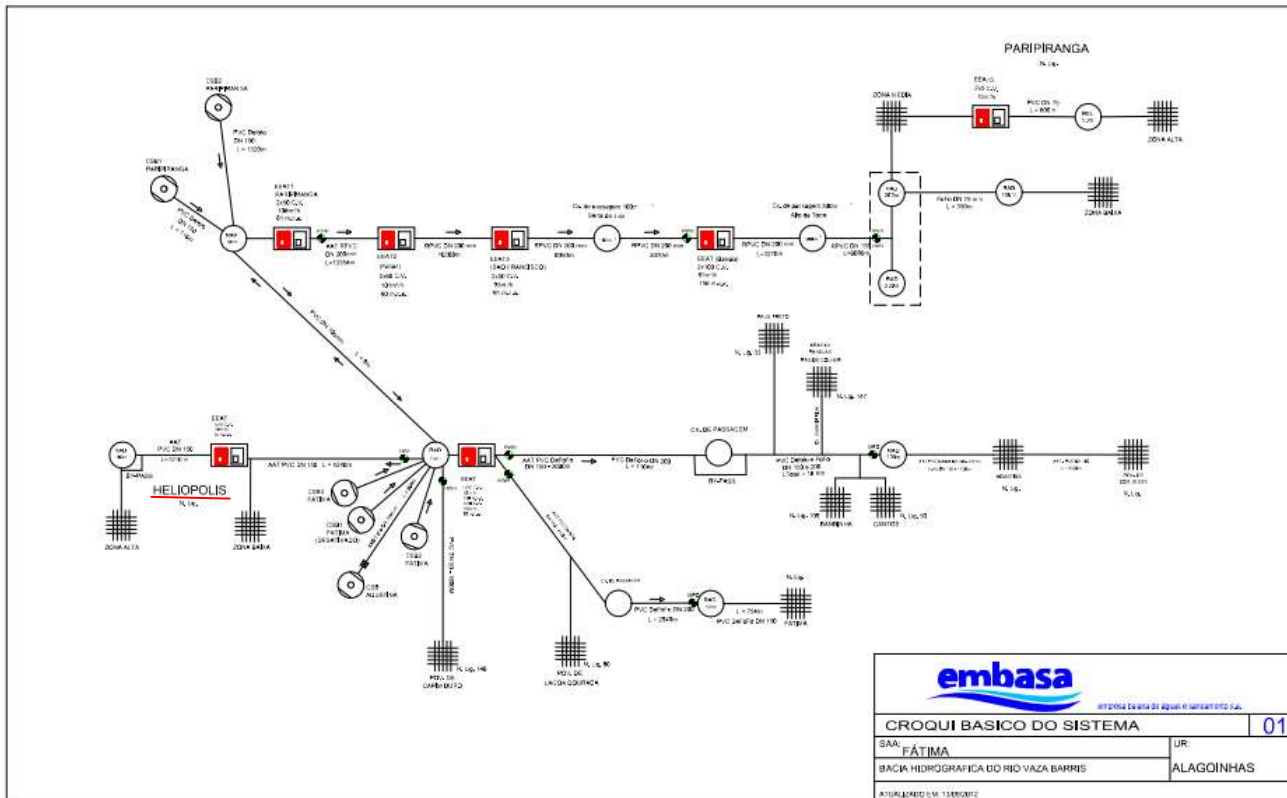
**Figura 2 - Sistema Abastecimento de Água Fátima/Heliópolis**

O SAA de Heliópolis é composto por 3 reservatórios (um deles compartilhado com outros municípios integrantes do sistema), casa de cloração, 1 estação elevatória e rede de distribuição, atendendo um total de 2.432 economias, sendo 2.282 residenciais (figura 2).

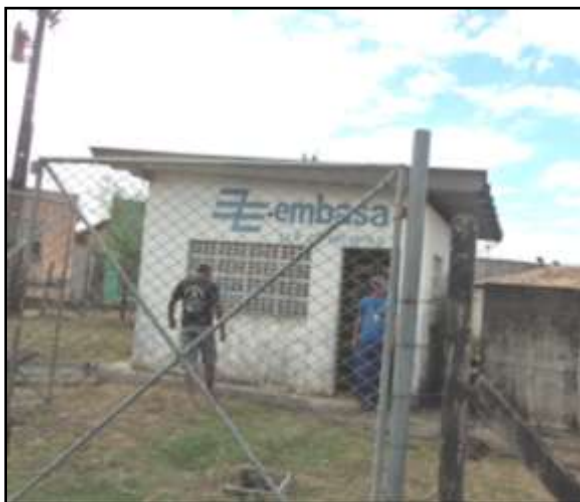
**Figura 3** – Estação elevatória de água tratada do SAA de Heliópolis

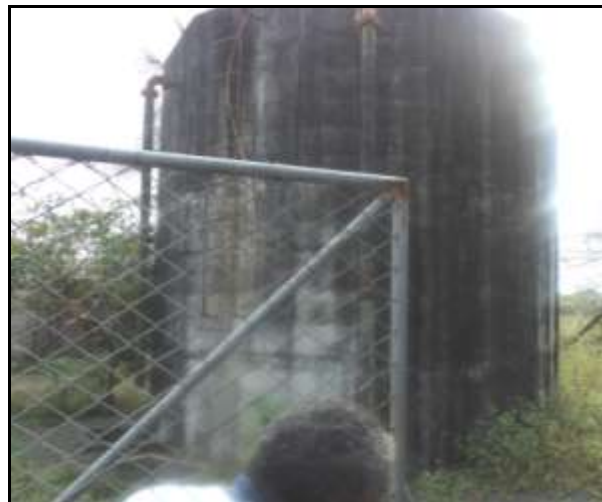
**Figura 4** – Reservatório apoiado do SAA de Heliópolis

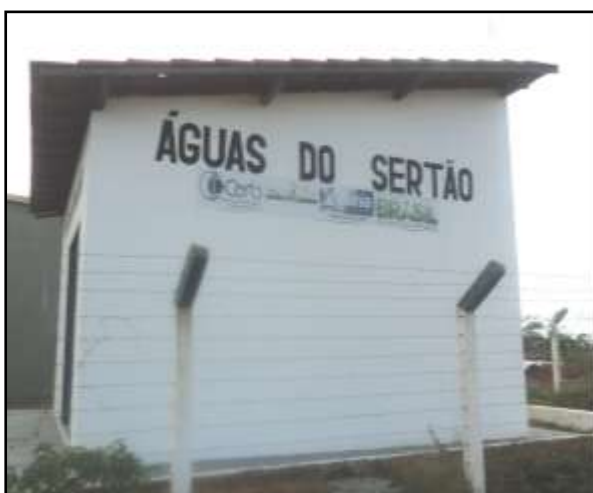
**Figura 5** – Casa de cloração do SAA Águas do Sertão em Heliópolis

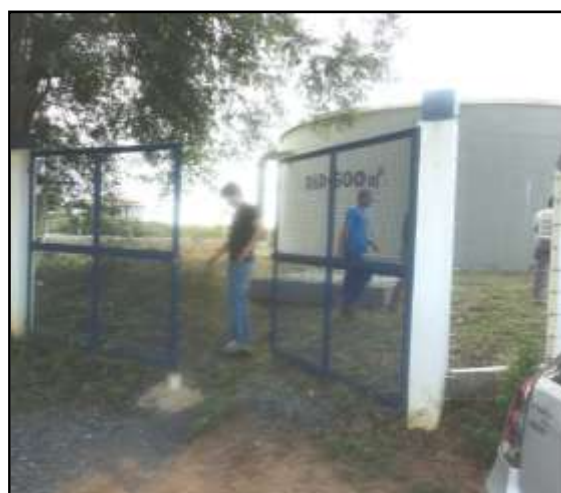
**Figura 6** – Reservatório apoiado do SAA Águas do Sertão que atende Heliópolis

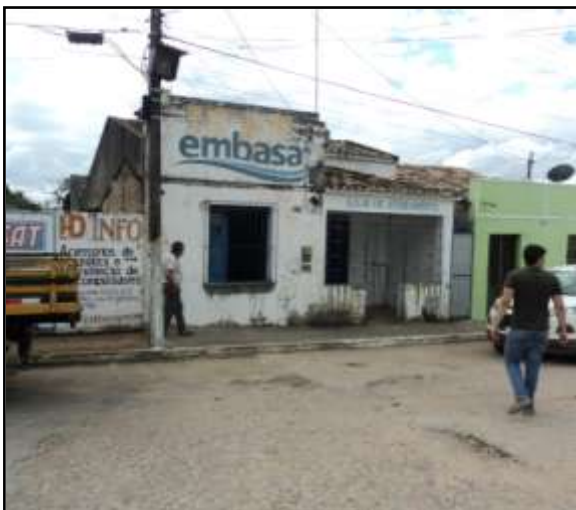
O escritório local compartilha suas instalações físicas com a loja de atendimento ao usuário (figuras 7 e 8).

**Figura 7** - Vista do EL e Loja de atendimento de Heliópolis

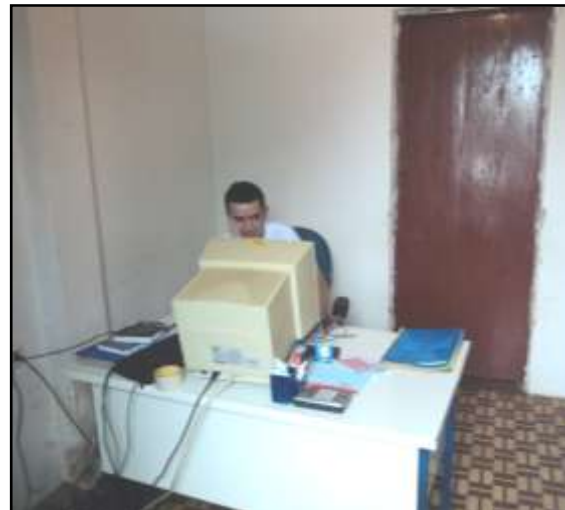
**Figura 8** - Interior da loja de atendimento

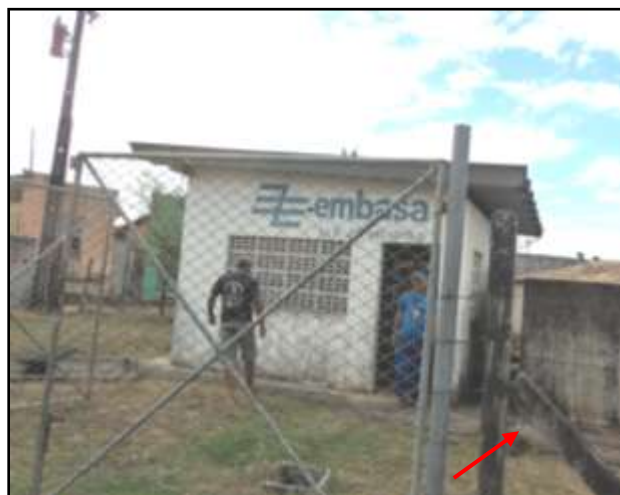
- I. Ausência de sinalização para identificação e restrição de acesso a pessoas não autorizadas (figura 9);
- II. Edificação que abriga os conjuntos elevatórios e cerca em estado precário de conservação;
- III. Área externa necessitando de capinação e limpeza (figura 10);

**Figura 9** – Estação Elevatória do SAA de Heliópolis em estado precário de conservação

- I. Providenciar a adequada sinalização da elevatória;
- II. Promover a pintura e demais serviços necessários à manutenção de bom estado de conservação do prédio, além de recuperação da cerca;
- III. Realizar capinação e limpeza com frequência adequada à manutenção da área externa;
- IV. Promover a recomposição do piso com acabamento e resistência adequados ao serviço.

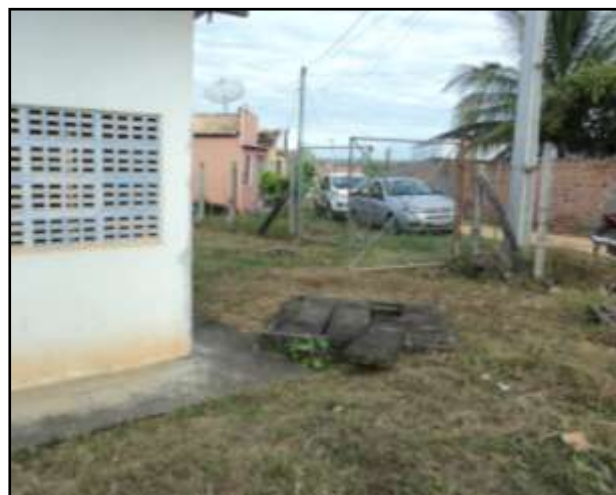
**Figura 10** – Área externa da EEA necessitando de capinação

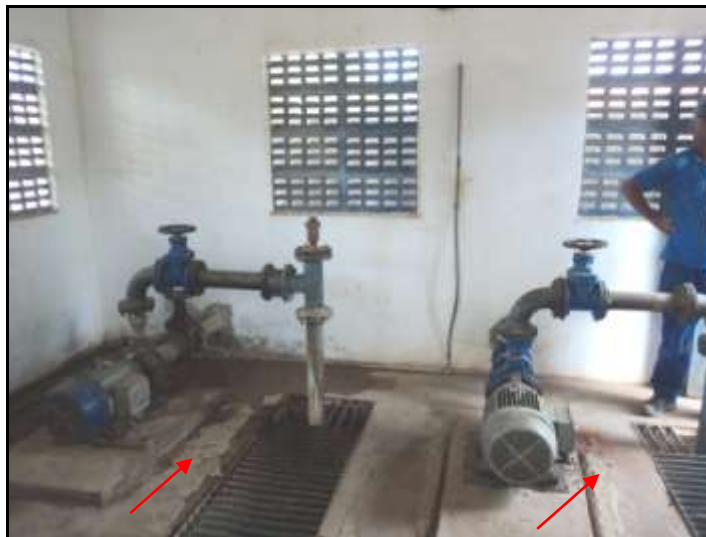
- IV. Interior da casa de bombas em mau estado de conservação, apresentando revestimento de piso danificado (figura 11)

**Figura 11-** Interior da casa de bombas em mau estado de conservação

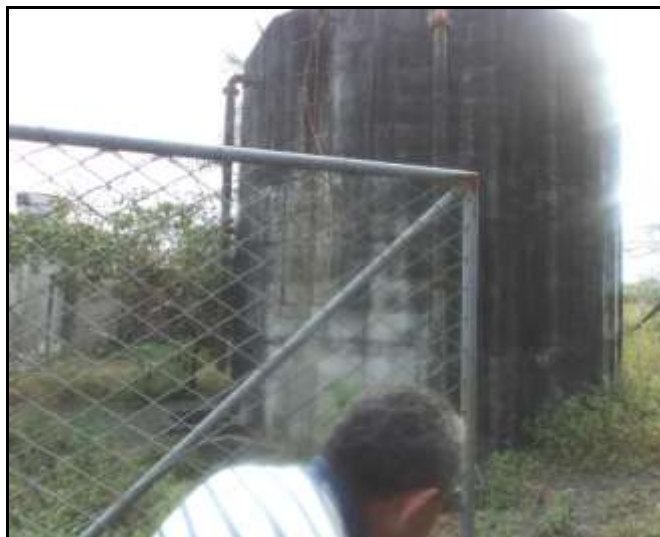
Figura 12 – Reservatório necessitando de capinação e roçagem

- I. Ausência de guarda corpo na escada e laje de cobertura;
- II. Área externa necessitando de capinação e roçagem;
- III. Pintura deteriorada.

- I. Providenciar instalação de guarda corpo;
- II. Realizar capinação e roçagem da área externa do reservatório;
- III. Providenciar manutenção da pintura.

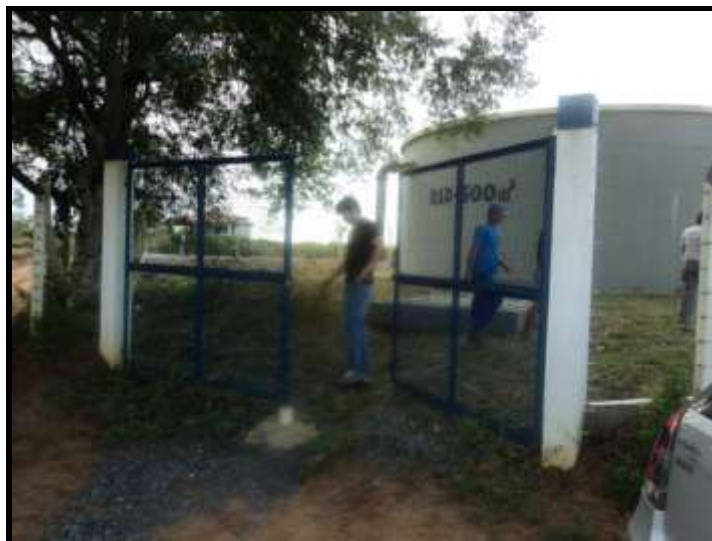
- I. Ausência de sinalização para identificação e restrição de acesso a pessoas não autorizadas.

Figura 13 – Reservatório do SAA águas do Sertão sem a devida sinalização

- I. Providenciar a adequada sinalização da elevatória.

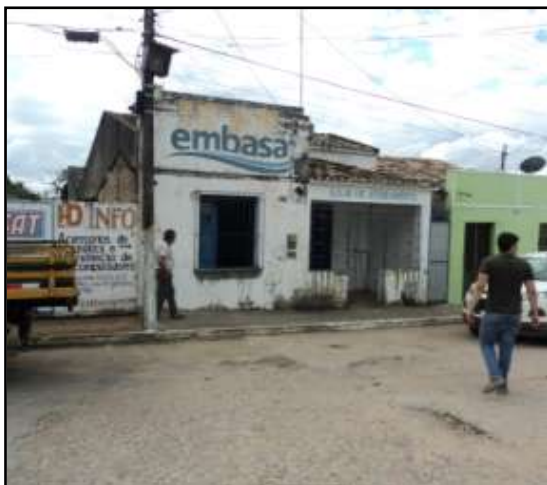
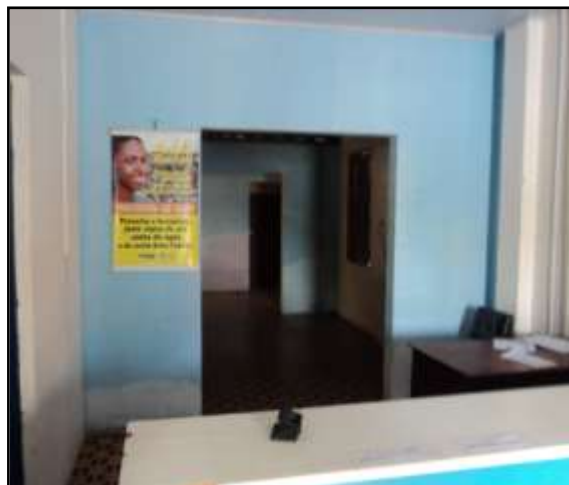
- I. Instalações físicas tanto externa quanto internamente em estado precário de conservação (figuras 14 e 15);

**Figura 14** – Fachada do escritório local e loja de atendimento

**Figura 15** – Interior da loja de atendimento

- I. Efetuar reforma da fachada e da área interna da edificação que abriga o EL;
- II. Providenciar os devidos reparos no mobiliário ou caso necessário substituí-lo.
- III. Realizar o devido acondicionamento dos resíduos sólidos para posterior coleta.

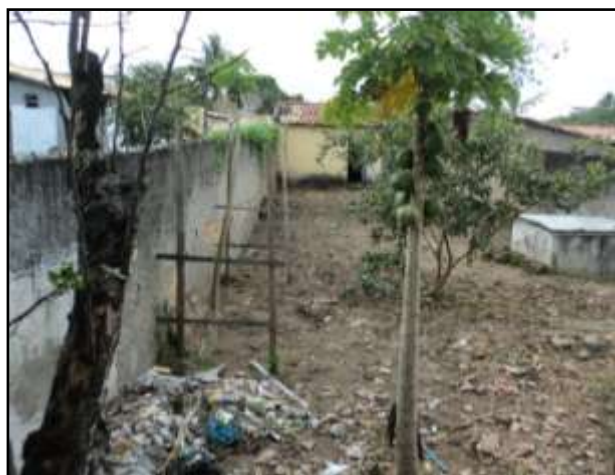
- II. Mobiliário antigo e deteriorado;
- III. Área externa dos fundos apresentando depósito de resíduos sólidos sem acondicionamento adequado (figura 16);

**Figura 16** – Área dos fundos apresentando resíduos acumulados

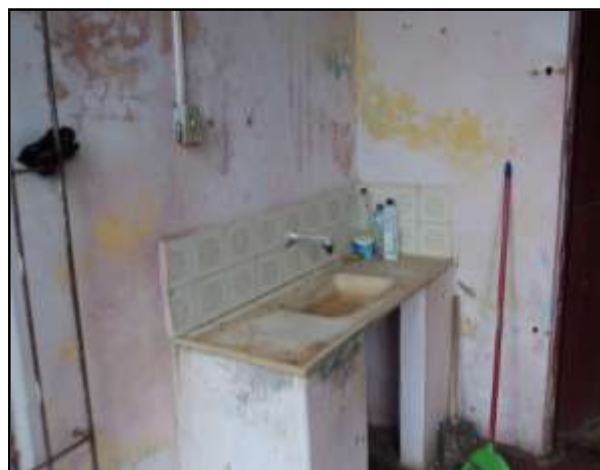
**Figura 17** – Interior do Escritório local

- **Determinações**
