RELATÓRIO DE FISCALIZAÇÃO

SISTEMA DE ABASTECIMENTO DE ÁGUA

MUNICÍPIO: IRARÁ

JANEIRO de 2014

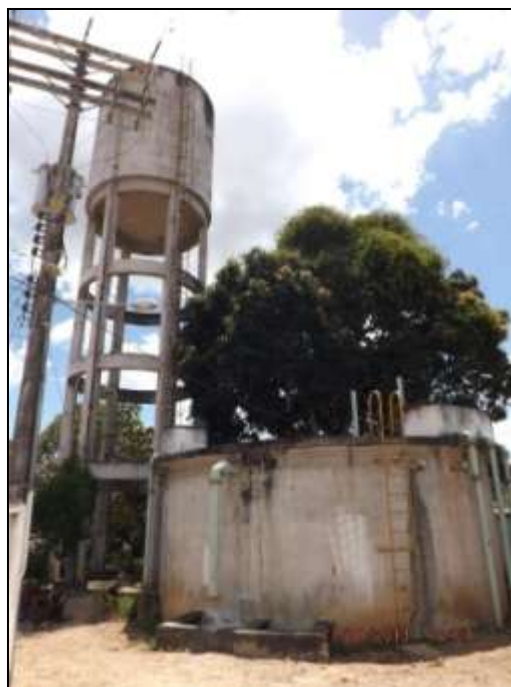
O SAA de Irará conta com a existência de 5 captações subterrâneas conforme apresentado no croqui do sistema (Anexo 1). O referido SAA possui também 2 reservatórios e 1 EETA que funciona como *booster* quando o reservatório é “bypassado” (fig. 1).

Figura 1: Reservatórios elevado e apoiado

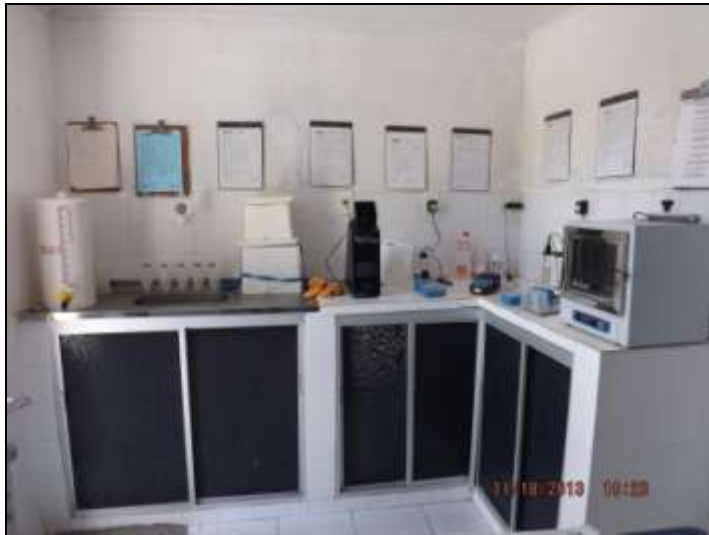
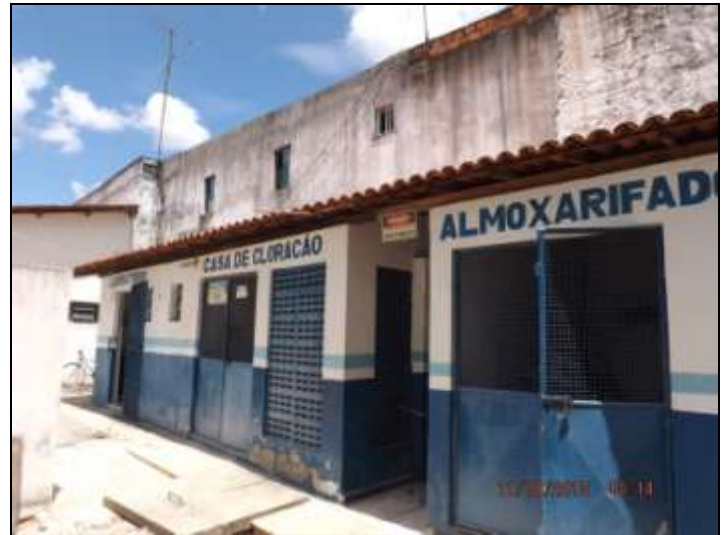
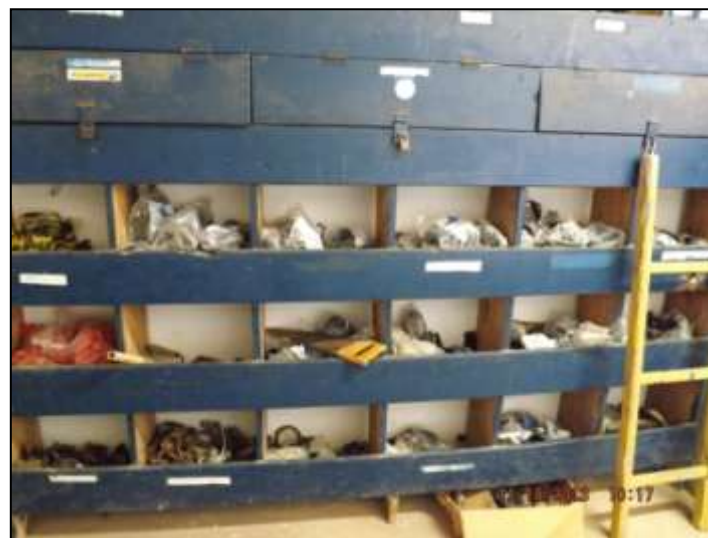
Figura 2: Laboratório, casa de cloração e almoxarifado.

A água captada nos poços é tratada através de simples desinfecção com a aplicação de cloro e logo após é feita a fluoretação (Anexo 2). Os equipamentos para o tratamento da água e os reservatórios estão localizados na área do Escritório Local da EMBASA. Nesta área, encontram-se também a casa de cloração, o laboratório de análises físico-químicas e o almoxarifado (fig. 2).

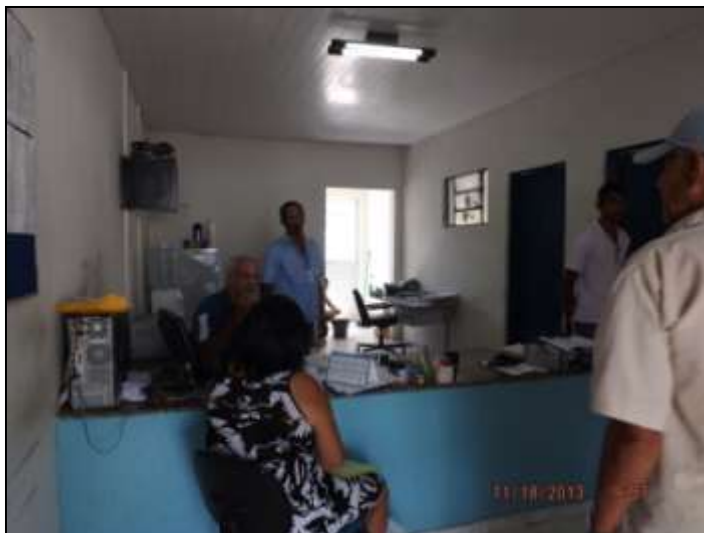
Figura 3: Loja de atendimento ao usuário.

Dentro da área do Escritório Local fica situada também a Loja de Atendimento ao Usuário (fig. 3).

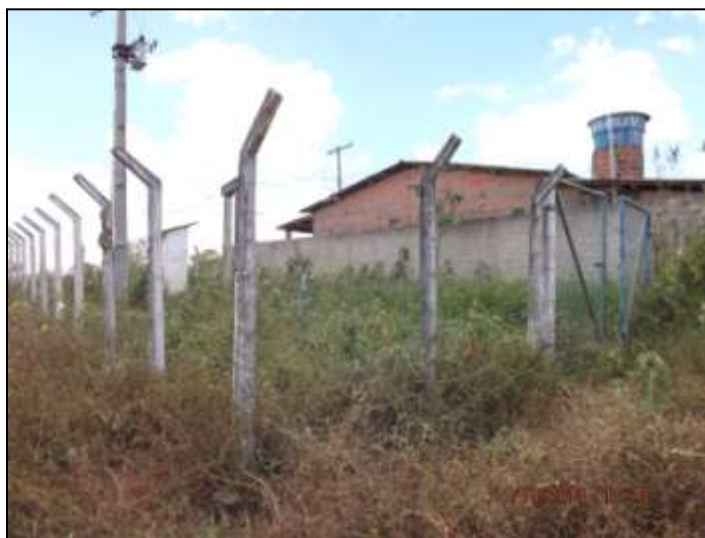
Figura 4: Área do Poço 7

- Não conformidades e determinações
- I. Área da captação (Poço 7) com falha no isolamento (portão aberto), ausência de sinalização e abundância de vegetação (fig. 4);

Determinação: providenciar isolamento da área, bem como sinalização adequada e limpeza constante do local.

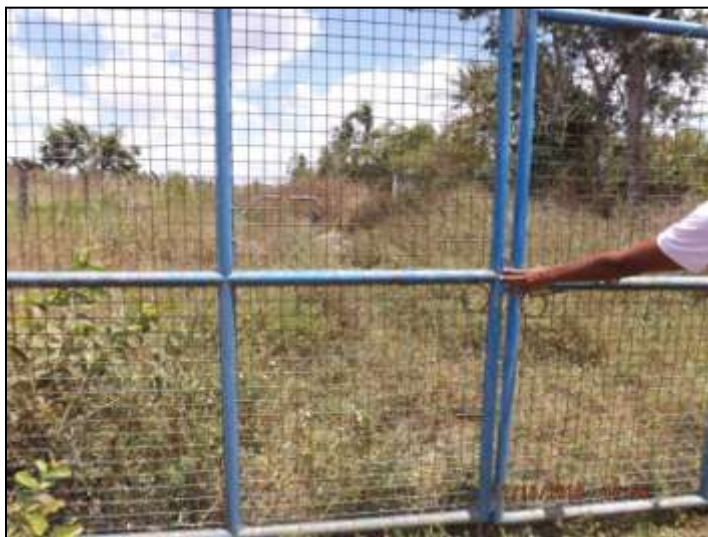
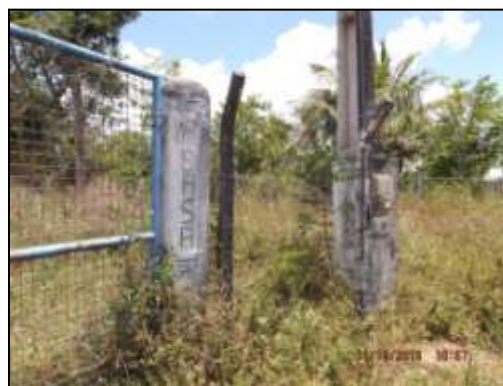
Figura 5: Área da captação do Poço 12

- II. Área da captação (Poço 12) com ausência de sinalização adequada, portão aberto e abundância de vegetação (fig. 5);

Determinação: providenciar limpeza da área, bem como sinalização e isolamento adequados.

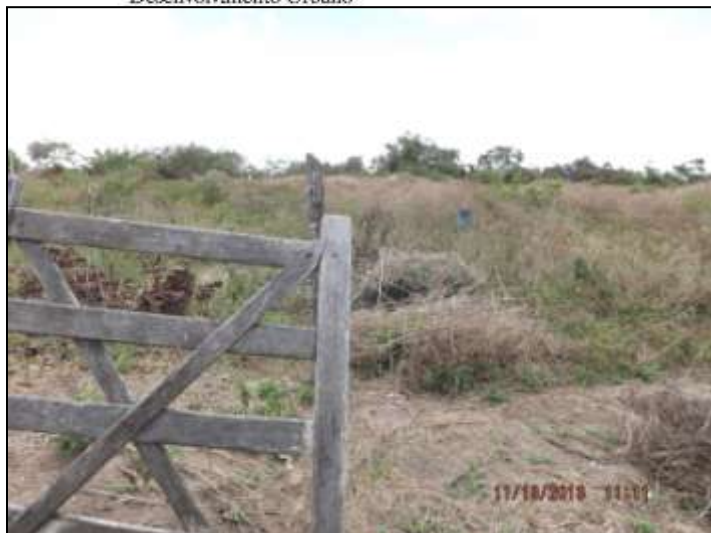
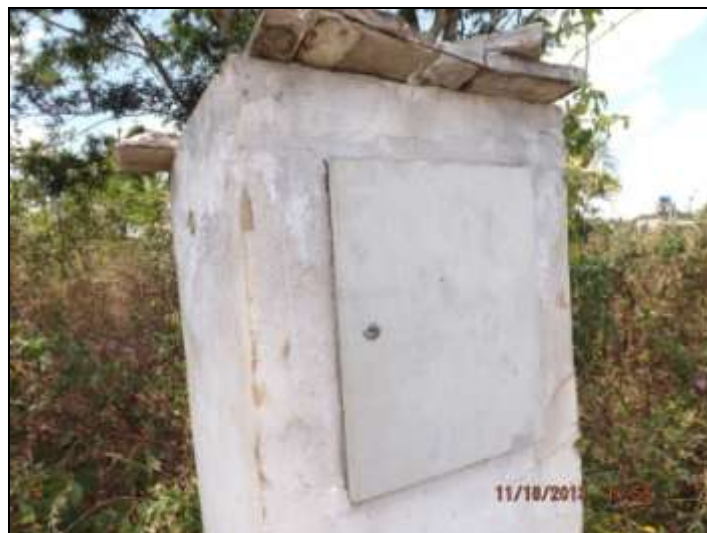
Figura 6: Área da captação do Poço 11.

- III. Área da captação (Poço 11) com ausência de sinalização, portão aberto e quadro de comando com acúmulo de vegetação (mato), (fig. 6);

Determinação: providenciar sinalização e isolamento adequados, bem como limpeza da área.

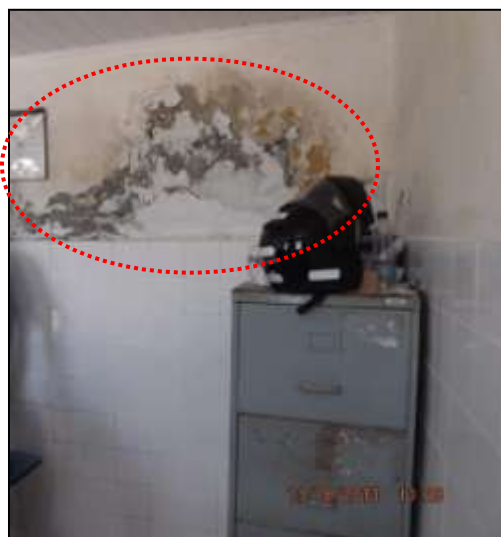
- I. Umidade, descamação e bolores/fungos por infiltração na parede na (fig.7).

Figura 7: Infiltração na parede.

Determinação: providenciar o reparo e/ou conserto da patologia na edificação.

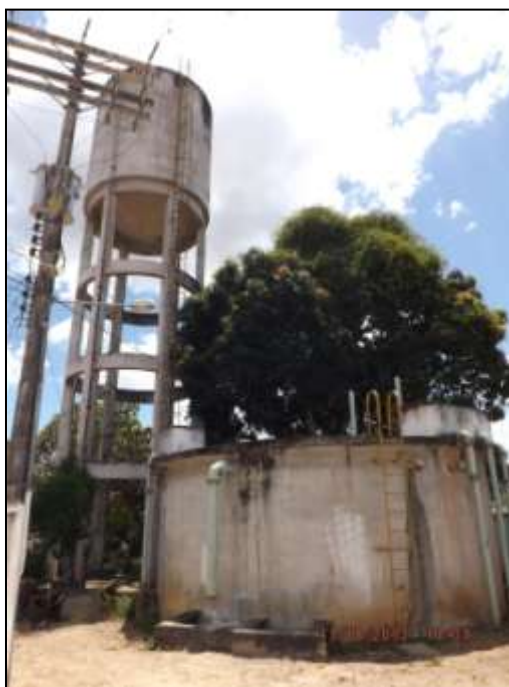
- I. Reservatório elevado: sem sinalização, laje de cobertura sem guarda-corpo. Ausência de para-raios. Reservatório apoiado sem sinalização (fig. 8);

Figura 8: Reservatório elevado sem guarda-corpo na laje de cobertura e com ausência de para-raios. Ambos sem sinalização.

Determinação: Providenciar a sinalização dos reservatórios, a colocação de guarda-corpo na laje de cobertura e a instalação de para-raios no reservatório elevado.

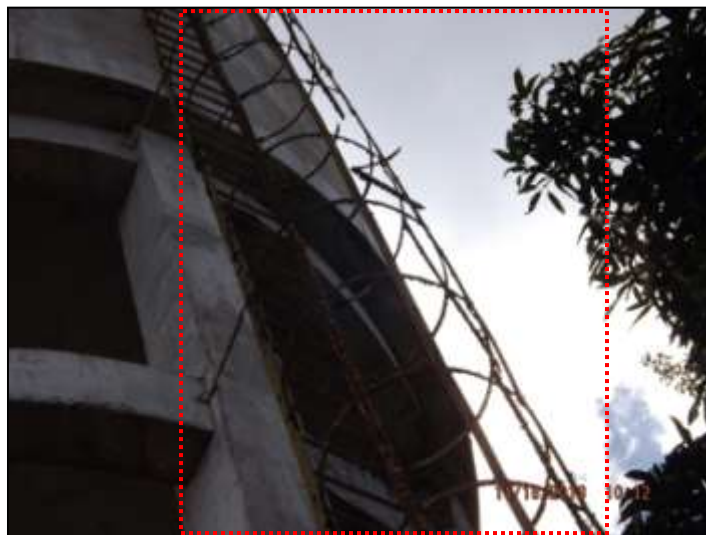
- II. Escada do Reservatório Elevado danificada dificultando o acesso para realizar inspeção, manutenção e limpeza (fig. 9);

Figura 9: Escada de acesso danificada

Determinação: Providenciar aquisição de escada com guarda-corpo.

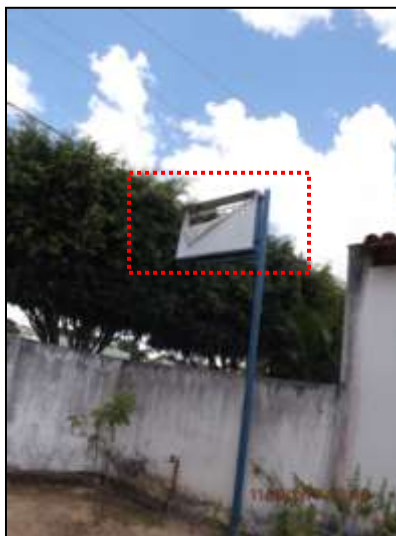
- I. Placa de sinalização do EL danificada (fig. 11);

Figura 11: Placa de sinalização danificada.

Determinação: providenciar a troca da placa de sinalização.

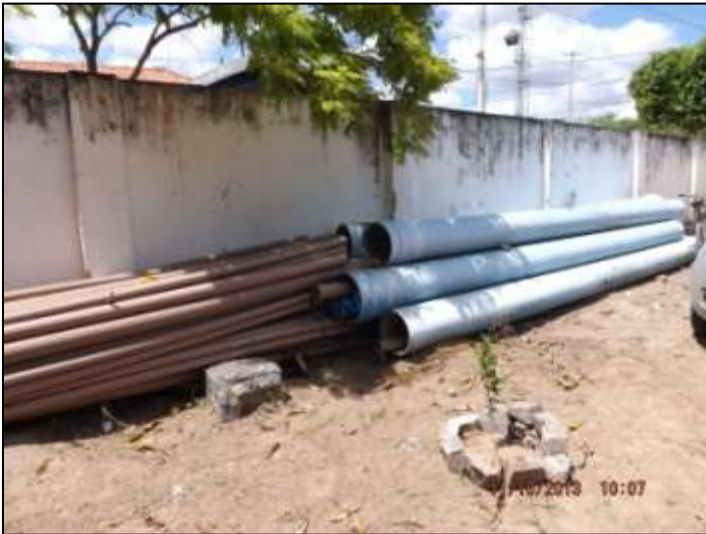
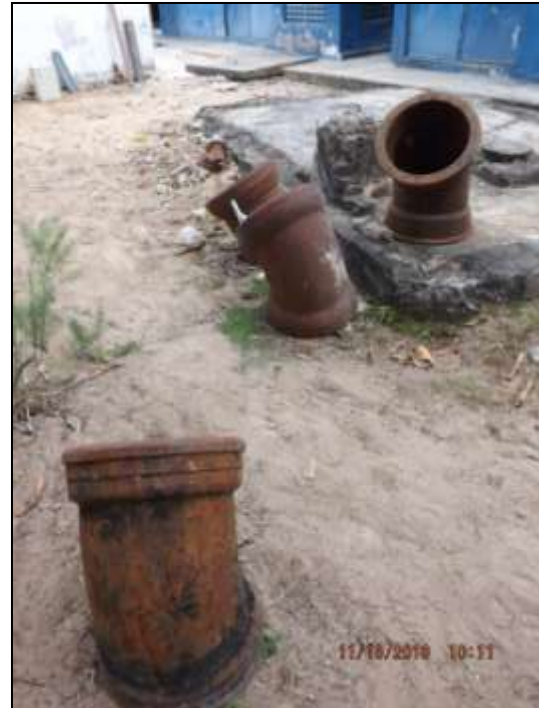
- II. Presença de materiais e equipamentos expostos às intempéries (fig. 12);

Figura 12: Acúmulo de materiais expostos à degradação físico-química e biológica.

Determinação: providenciar acomodação adequada para os materiais. Organizar as peças utilizadas nas obras da prestadora. Caso os equipamentos não tenham mais utilidade, descartar em local apropriado.

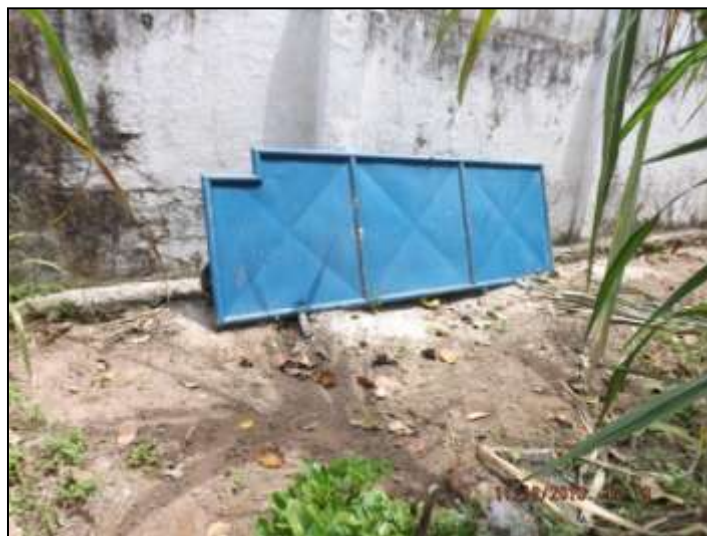
- II. Presença de objeto descartado irregularmente e exposto à degradação físico-química e biológica (fig. 13);

Figura 13: Parte de portão descartado irregularmente.

Determinação: providenciar descarte adequado e manter o ambiente permanentemente livre de entulhos.

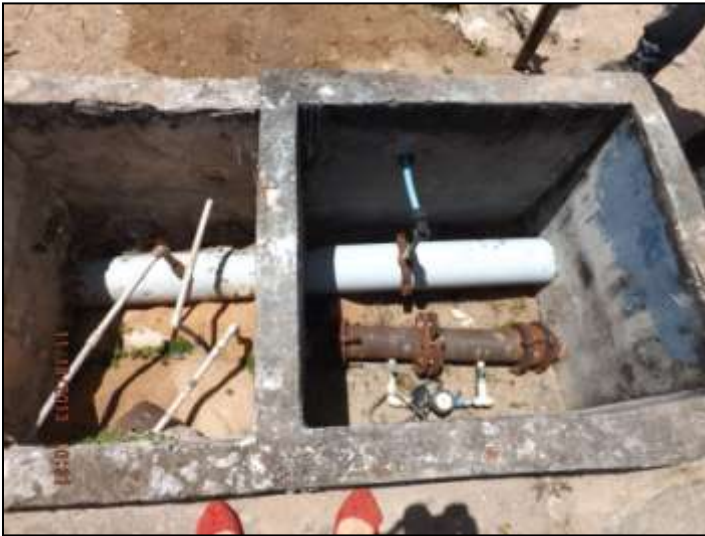
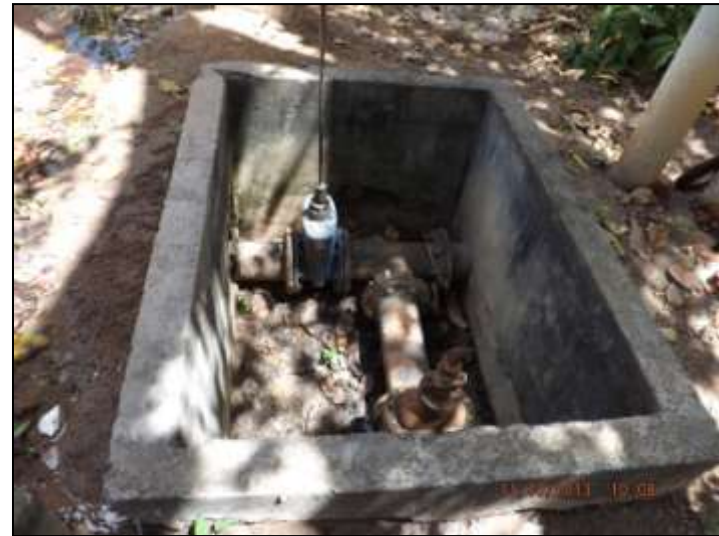
Figura 14: Caixas de inspeção

III. Caixas de inspeção sem proteção (fig. 14);

Determinação: providenciar a colocação de proteção adequada.

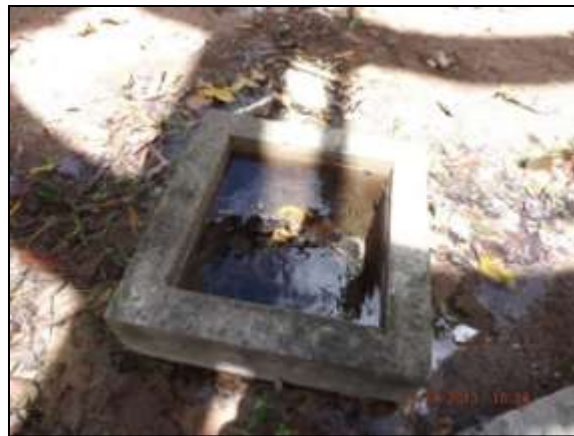
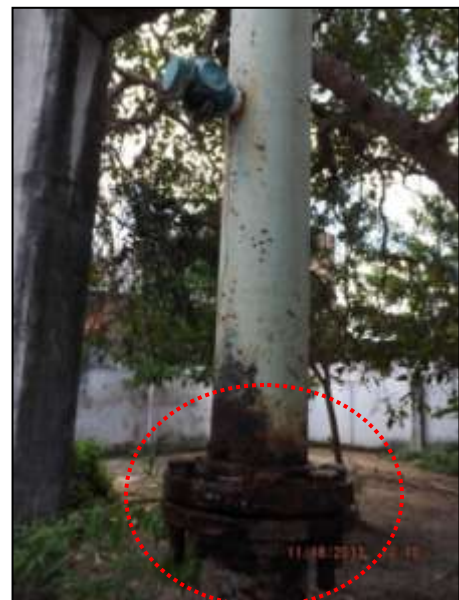
III. Caixa de registro e tubulação do REL com vazamento (fig. 15);

Figura 15: Vazamentos na caixa de registro e na tubulação do REL

Determinação: providenciar conserto e a manutenção periódica dos equipamentos.

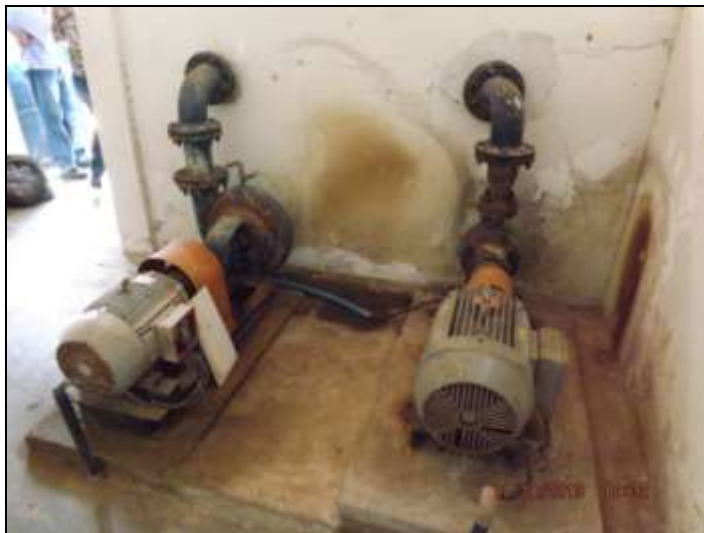
- IV. Abrigo dos conjuntos motor-bomba (Elevatória): paredes com infiltração e rachaduras (fig. 16);

Figura 16: Paredes com infiltração e rachaduras.

Determinação: providenciar o reparo e/ou conserto da patologia na edificação.
