RELATÓRIO DE FISCALIZAÇÃO

**SISTEMAS DE ABASTECIMENTO DE ÁGUA -
MUNICÍPIO PÉ DE SERRA**

Dezembro de 2013

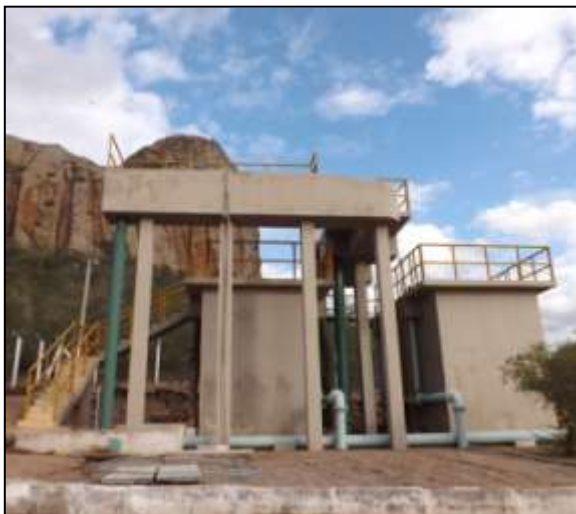
Figura 1: ETA

Nas figuras 1 a 4, observa-se vista geral da ETA, detalhe dos filtros, interior da casa de química e o laboratório de análises físico-químicas e bacteriológicas, respectivamente.

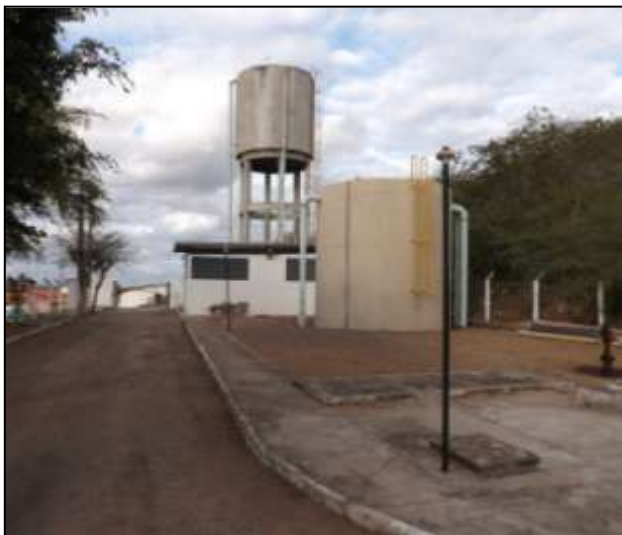
Figura 5: Vista dos reservatórios de contato e elevado

Na figura 5, verifica-se o reservatório apoiado, utilizado para promover o tempo de contato da água filtrada com o cloro, e o reservatório elevado responsável pelo abastecimento da sede do município de Pé de Serra. Na figura 6, observa-se o interior da casa de bombas da EEAT responsável pela elevação da água para o reservatório apoiado.

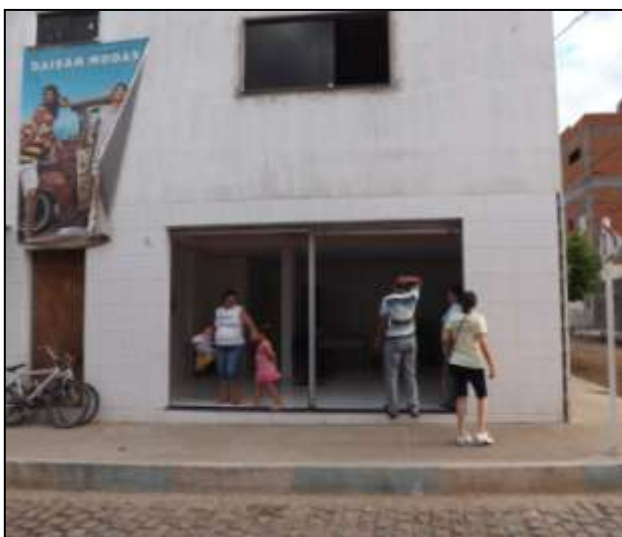
O escritório local compartilha suas instalações físicas com a loja de atendimento ao usuário (figuras 7 e 8).

Figura 7: Vista do EL e Loja de Atendimento de Pé de Serra

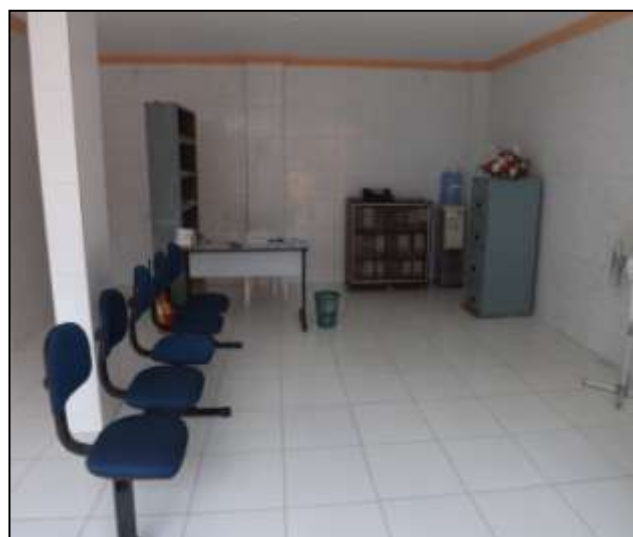
Figura 8: Interior da Loja de Atendimento de Pé de Serra

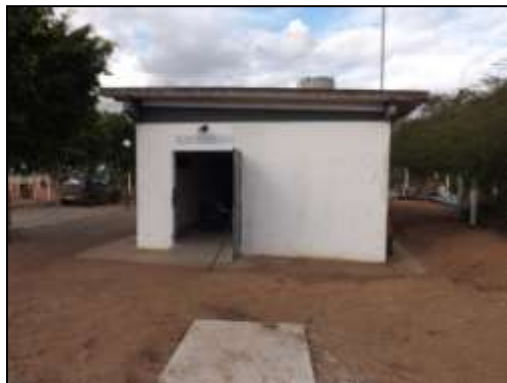
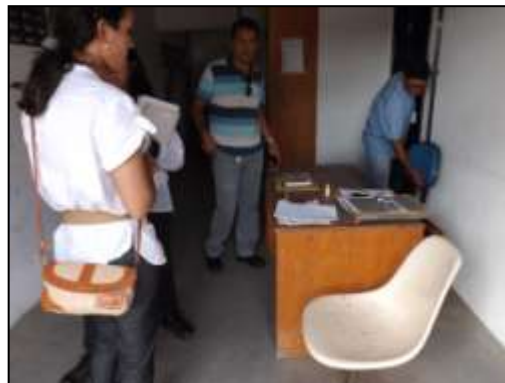
Figura 11: Instalações precárias.

- I. Sala do operador com instalações precárias (no mesmo cômodo situa o almojarifado), (fig.11);

Determinação: providenciar a aquisição de equipamentos novos e melhorias/reforma predial (iluminação, pintura e climatização).

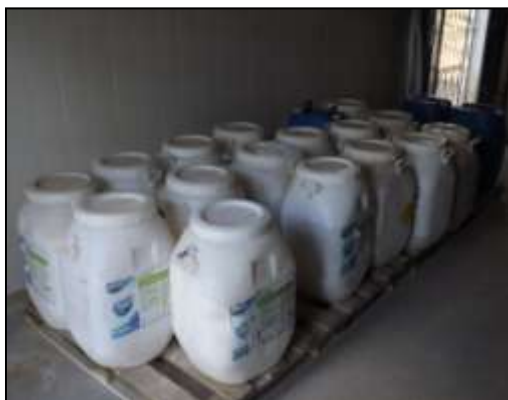
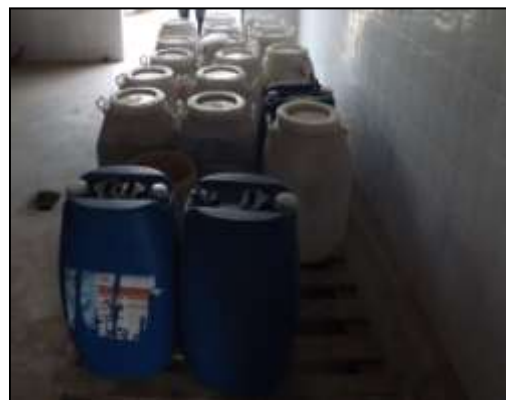
Figura 12: Ausência de sinalização individualizada.

I. Casa de química com ausência de sinalização individualizada dos produtos químicos utilizados no tratamento da água (fig12.);

Determinação: providenciar a adequada sinalização da casa de química.

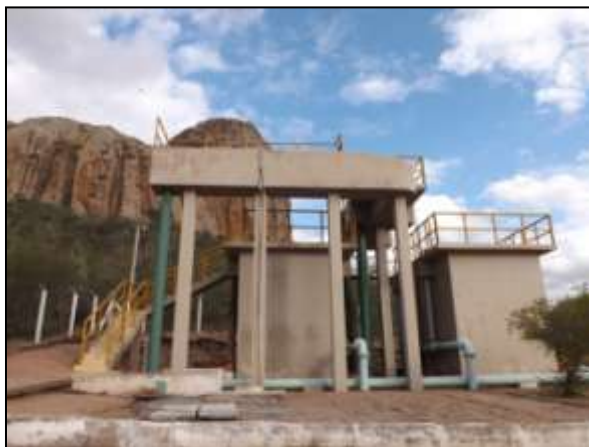
Figura 13: Unidade de tratamento (Filtro Russo) sem sinalização.

I. Filtro Russo sem sinalização (fig.13);

Determinação: providenciar a sinalização adequada.

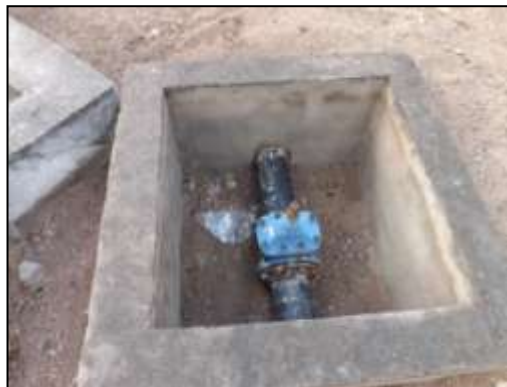
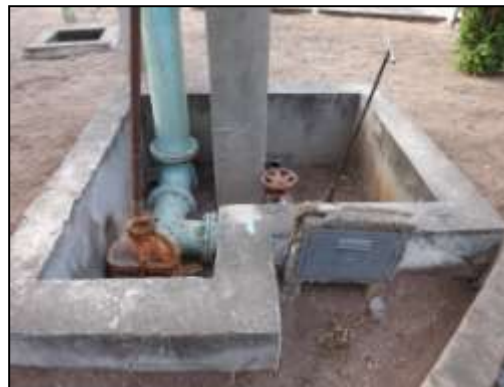
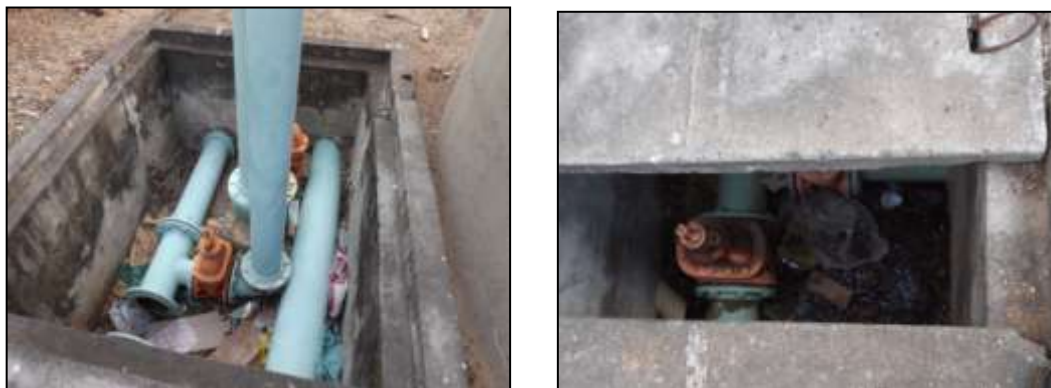
Figura 14: Falta de tampa e limpeza do local.

II. Falta de tampa ou similar nas caixas de inspeção/ proteção e acúmulo de detritos (ocorrência generalizada), (fig.14);

Determinação: providenciar isolamento adequado e limpeza das caixas de inspeção/proteção.

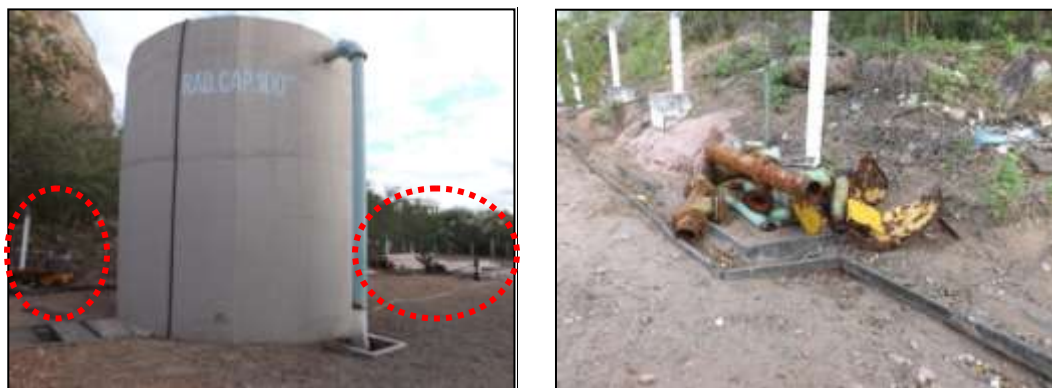
Figura 15: Disposição indevida de materiais.

- III. Materiais descartados e úteis dispostos de forma indevida, a céu aberto, em contato direto com o solo (fig.15);

Determinação: providenciar o armazenamento e o descarte adequados.

Caso os materiais pertençam a terceiros, providenciar a devolução.

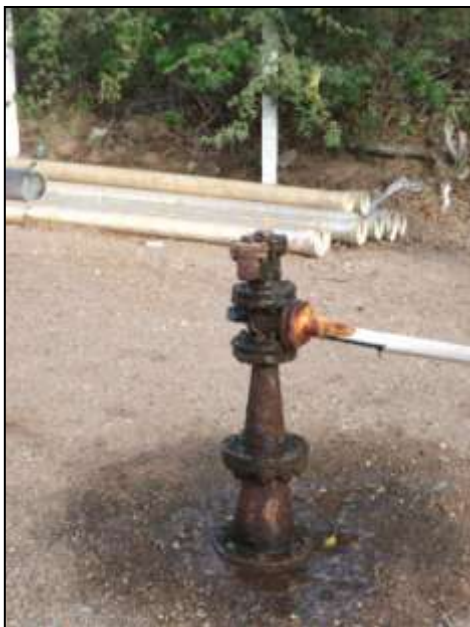
Figura 16: Ventosa com vazamento.

IV. Ventosa com vazamento (fig.16);

Determinação: proceder a manutenção corretiva e preventiva da ventosa

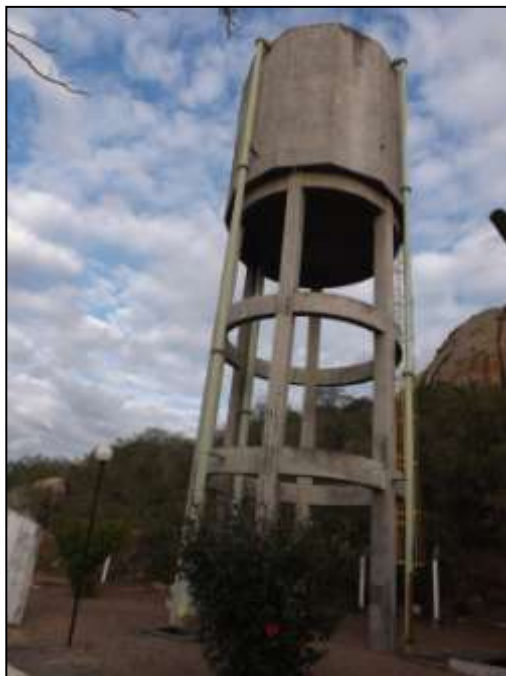
Figura xx: Ausência de sinalização do reservatório elevado.

I. Ausência de sinalização do reservatório elevado (fig.17);

Determinação: Providenciar a sinalização do reservatório.

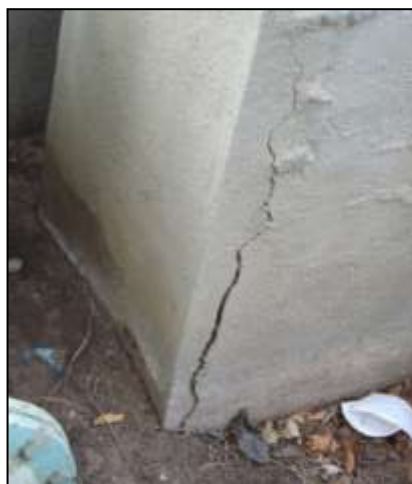
Figura 17: Fissura no bloco de apoio.

II. Fissura no bloco de apoio do Reservatório elevado (fig.18)

Determinação: Verificar se há o comprometimento da estrutura .

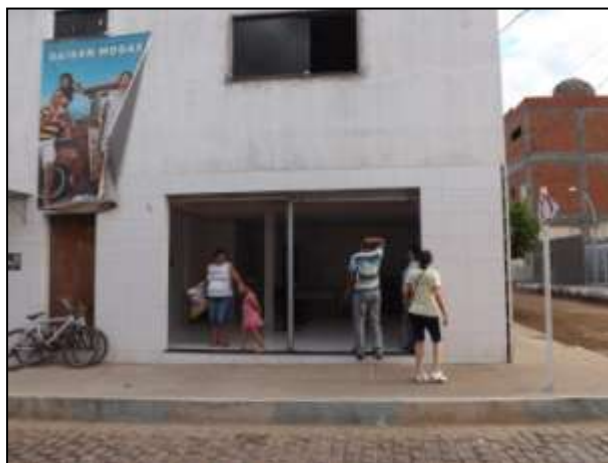
Figura 18: Ausência de sinalização da loja.

- I. Área externa: não há qualquer indicação de que ali funciona uma loja de atendimento da Embasa na localidade (fig.18);

Determinação: providenciar a adequada sinalização da edificação.

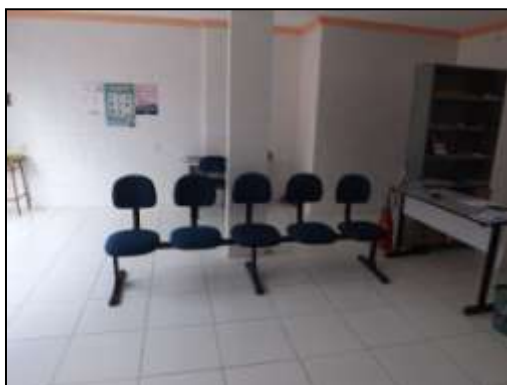
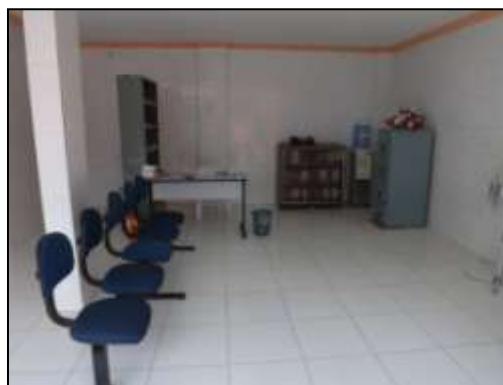
Figura 19: Ausência de sanitários.

- II. Área interna: não há oferta de instalações sanitárias no local (para funcionários e usuários) (fig.19);

Determinação: providenciar a construção de banheiros no local.

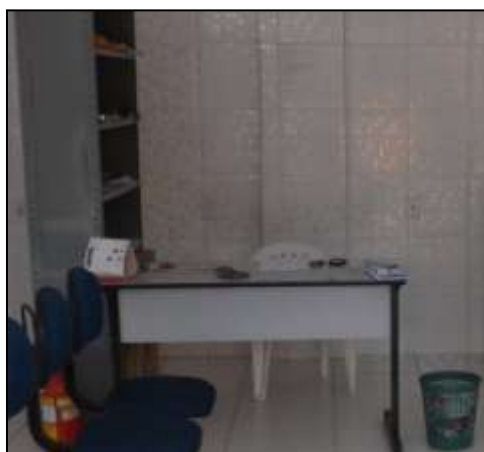
Figura 20: Ausência de interligação com o sistema corporativo.

- IV. Informatização: ausência de solução de integração ao sistema de dados da Embasa. O usuário atendido não recebe o número de protocolo da sua solicitação. Por malote as SSs são enviadas para Feira de Santana para posterior digitação (fig.);

Determinação: providenciar solução de TI adequada.
