RELATÓRIO DE FISCALIZAÇÃO

SISTEMAS DE ABASTECIMENTO DE ÁGUA E ESGOTAMENTO SANITÁRIO DO MUNICÍPIO SANTO AMARO

FEVEREIRO, 2014

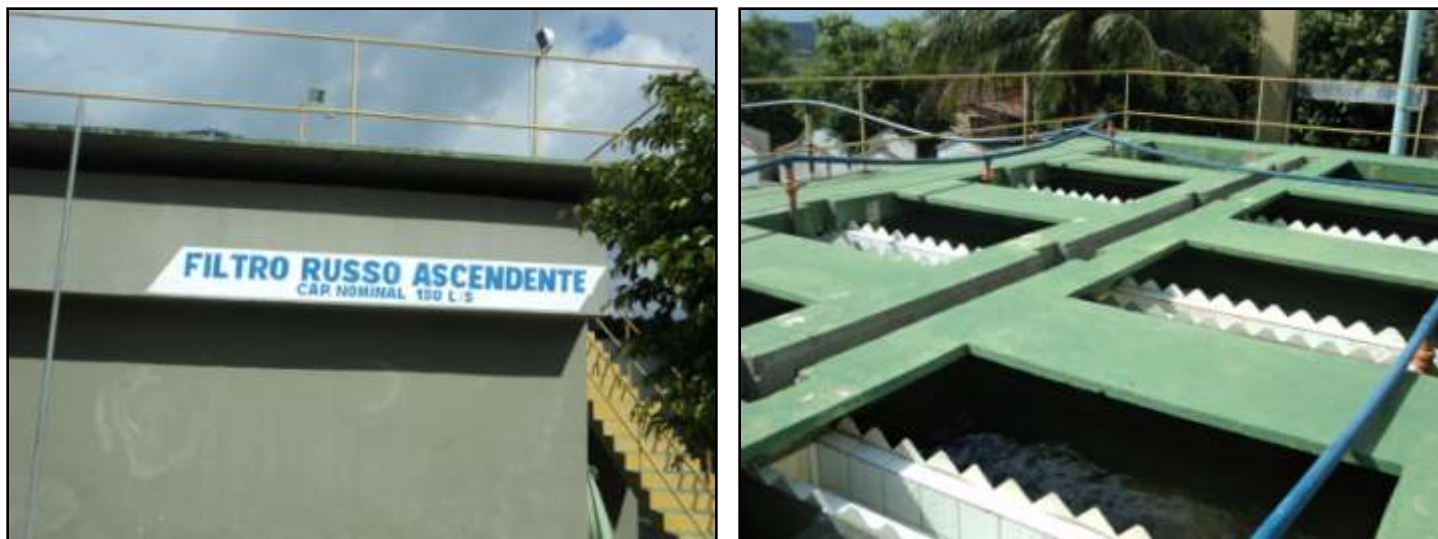
Por meio de uma derivação da Adutora de Água Bruta do Sistema Principal de Pedra do Cavalo provém a captação do SAA de Santo Amaro. Seguindo o processo, a água é conduzida até a Estação de Tratamento de Água (ETA) do tipo Filtro Russo de fluxo Ascendente (fig.1), cujos filtros possuem um reservatório de lavagem (REL 300m³).

Figura 1: ETA de Santo Amaro.

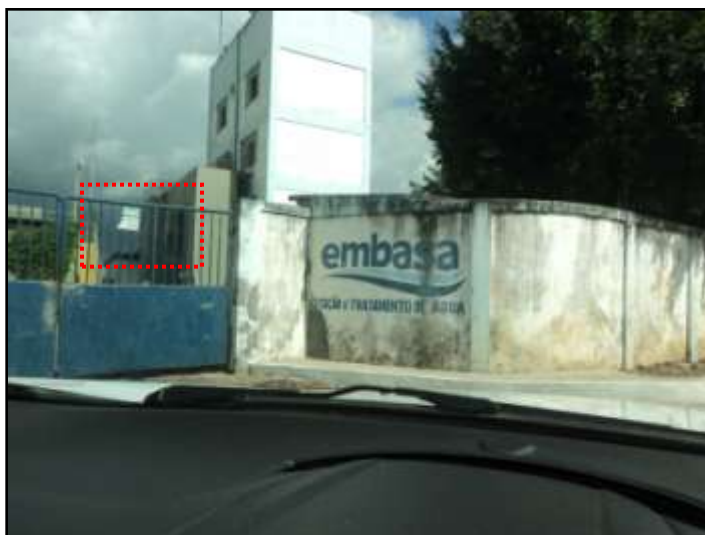
- I. Portão de acesso à área da ETA com placa de sinalização danificada (fig.2).

Figura 2: Placa de sinalização danificada.

Determinação: providenciar substituição da placa de sinalização.

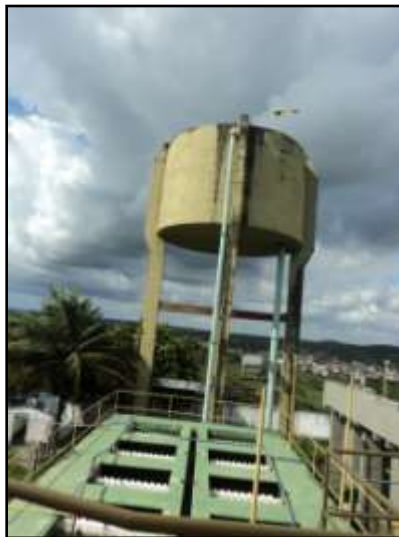
II. Reservatório elevado sem sinalização, guarda corpo e para raios (fig.3);

Figura 3: REL sem sinalização, guarda corpo e para raios.

Determinação: providenciar sinalização adequada, guarda corpo e para raios para o REL.

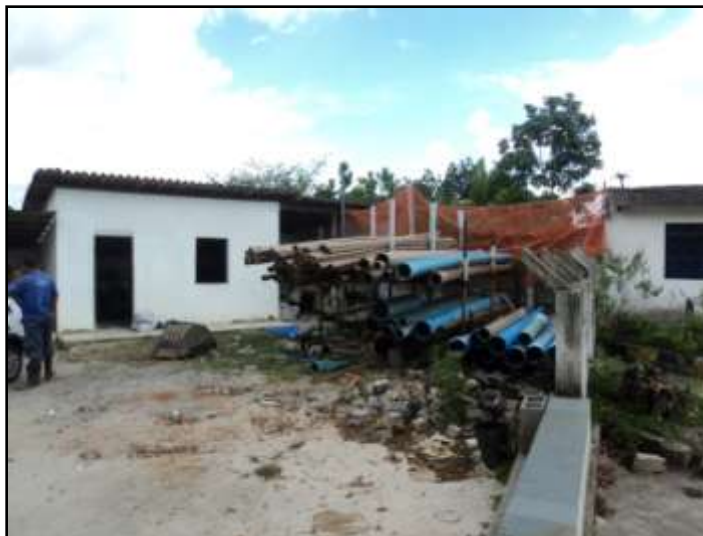
- I. Área da reservação com acúmulo de tubulações exposta a intempéries e sujeira ao em torno (fig.4);

Figura 4: Área da reservação com acúmulo de tubulações.

Determinação: Providenciar limpeza do local e armazenamento adequado para as tubulações.

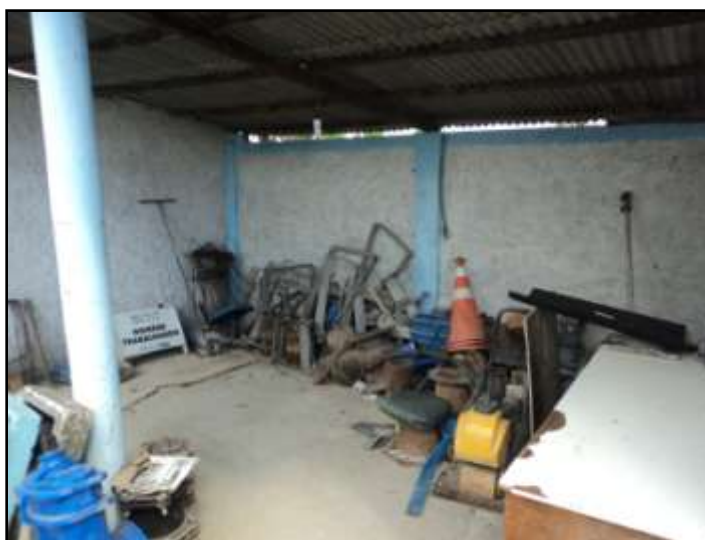
- II. Acúmulo de materiais de obras desorganizados e sem identificação (fig.5);

Figura 5: Materiais de obras desorganizados e sem identificação.

Determinação: Providenciar organização e identificação dos materiais.

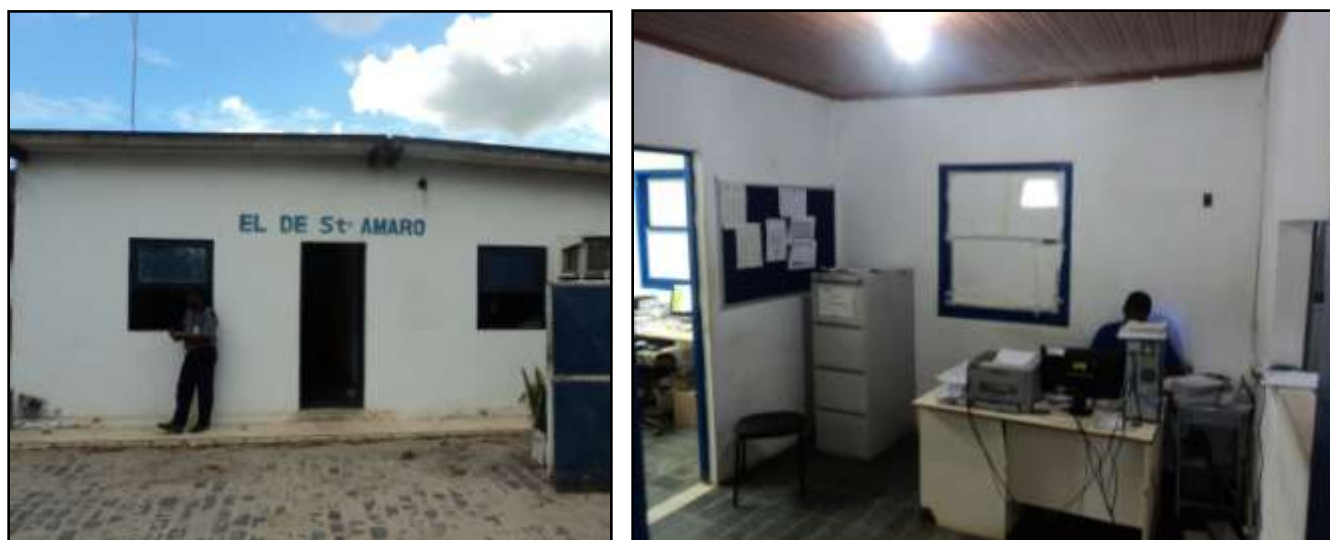
I. Baixa iluminação na área do EL (fig.6);

Figura 6: Baixa iluminação no Escritório Local de Santo Amaro.

Determinação: providenciar iluminação adequada para o ambiente de trabalho.

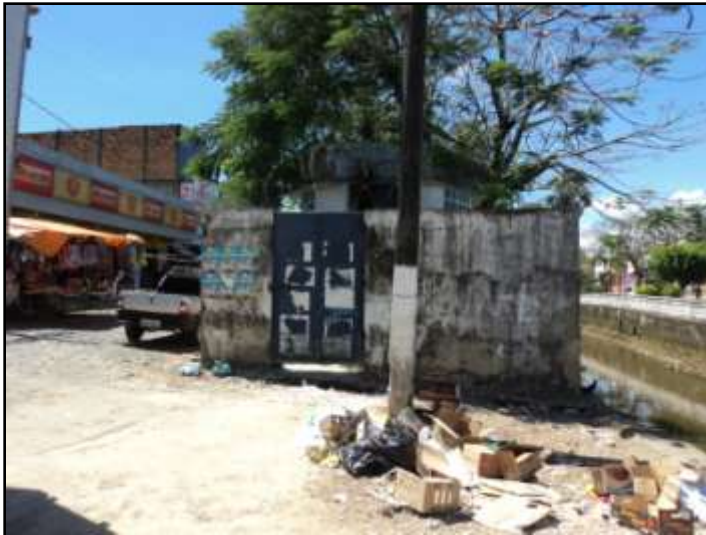
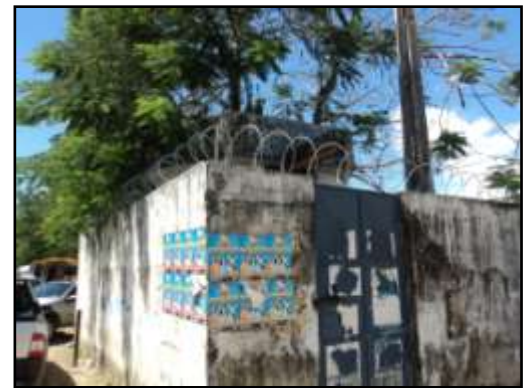
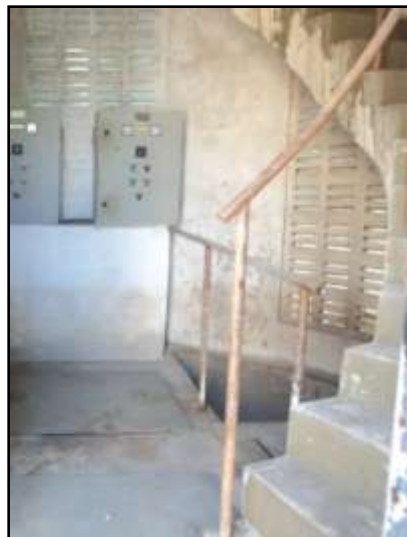
- I. Estação Elevatória de Esgoto (EEEB1) sem sinalização e acesso restrito. Instalação de concertina em andamento. EEEB1 necessitando de pintura e melhoria (fig.7);

Figura 7: EEEB1 sem sinalização e acesso restrito. Ambiente necessitando de pintura.

Determinação: Providenciar sinalização adequada e pintura do local.

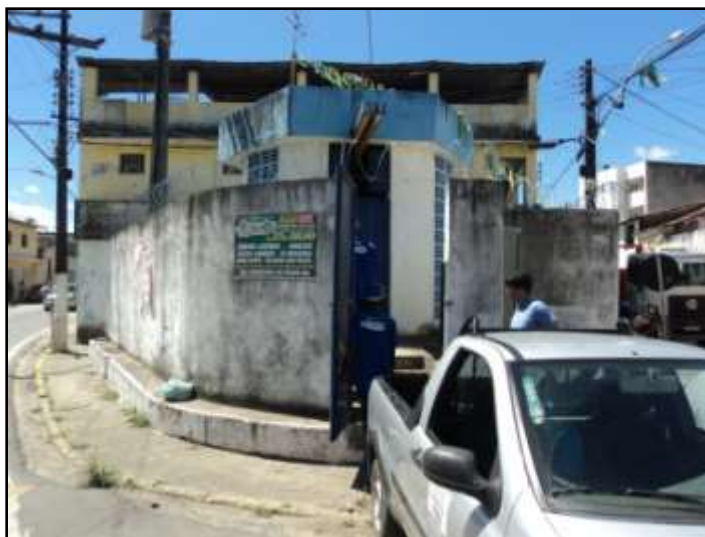
- II. EEEB2 sem sinalização e placa de acesso restrito. EEEB2 necessitando de pintura e melhoria (fig.8);

Figura 8: EEEB2 sem sinalização e acesso restrito. Ambiente necessitando de pintura.

Determinação: Providenciar sinalização adequada e pintura do local.

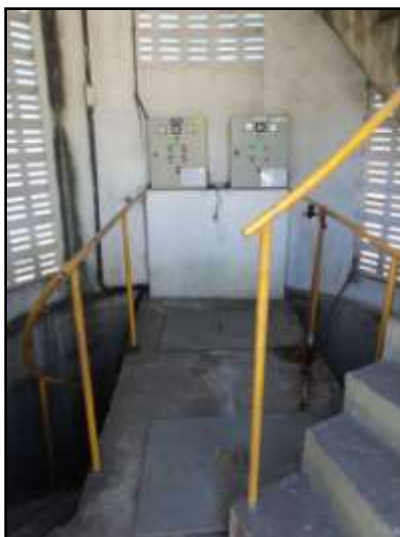
- III. Fiação exposta do quadro de comando (fig.9);

Figura 9: Fiação exposta.

Determinação: providenciar isolamento adequado dos fios.

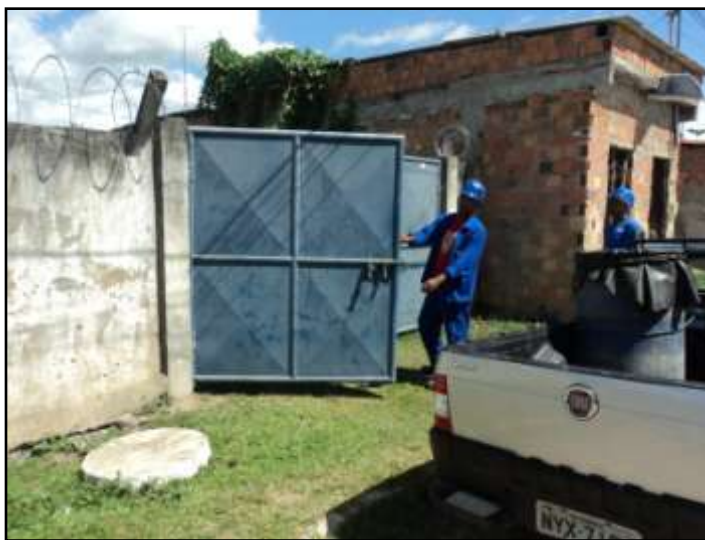
IV. EEG sem sinalização e placa de acesso restrito (fig.10);

Figura 10: EEG sem sinalização e acesso restrito.

Determinação: Providenciar sinalização adequada.

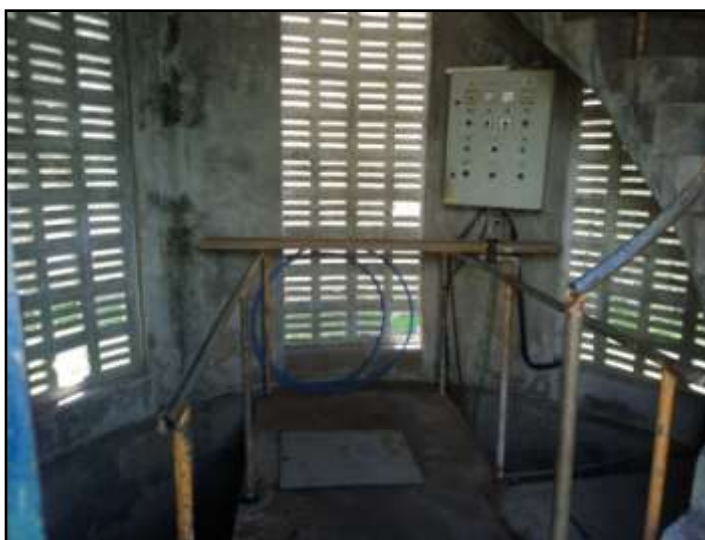
V. EEG com fiação exposta (eletrodutos não cobrem toda a extensão), necessitando de pinturas e melhorias (fig. 11);

Figura 11: Fiação exposta do quadro de comando.

Determinação: providenciar isolamento adequado dos fios

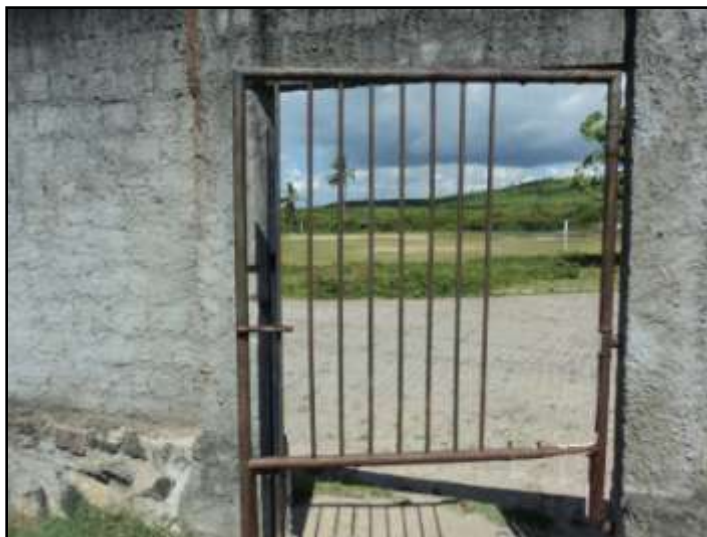
VI. Área da ETE com portão danificado (fig.12);

Figura 12: Portão danificado na área da ETE

Determinação: Providenciar conserto ou substituição do portão.

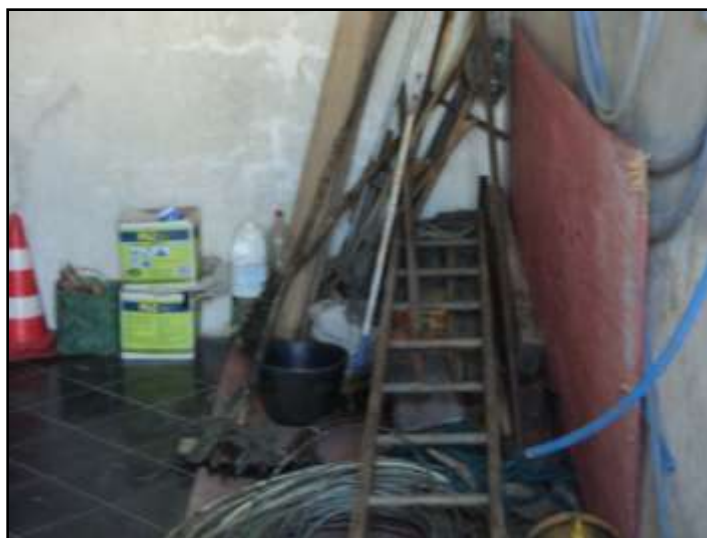
VII. Área do quadro de comando na ETE com materiais dispostos e armazenados em local indevido e sem organização (fig.13);

Figura 13: Materiais dispostos e armazenados em local indevido.

Determinação: Providenciar armazenamento e local adequado para os materiais.

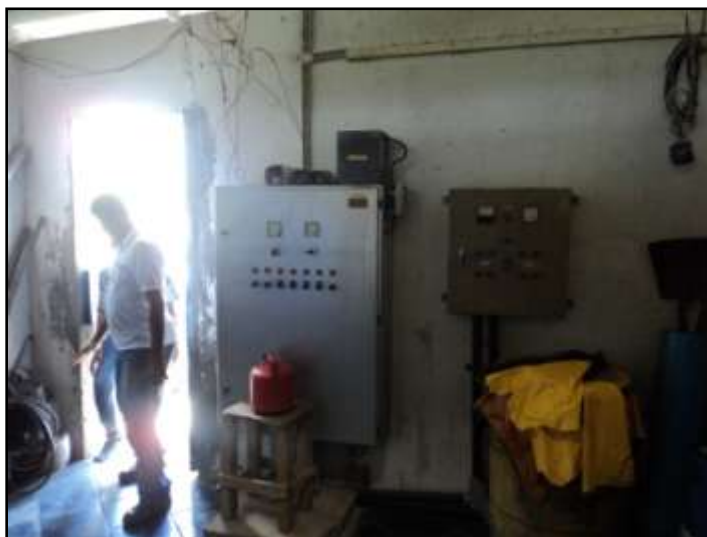
VIII. Fiação do quadro de comando exposta e com gambiarras (fig.14);

Figura 14: Fiação exposta e com gambiarras.

Determinação: providenciar isolamento adequado dos fios.
