RELATÓRIO DE FISCALIZAÇÃO

SISTEMAS DE ABASTECIMENTO DE ÁGUA E DE ESGOTAMENTO SANITÁRIO - MUNICÍPIO DE SÃO FÉLIX

Fevereiro de 2014

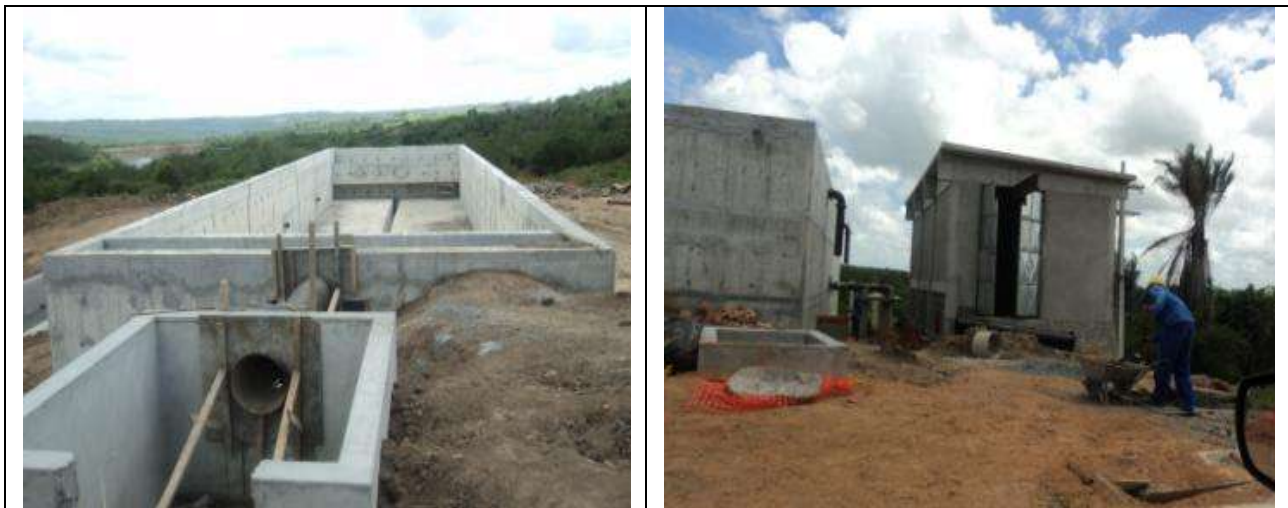
Figura 6.1 – Obras de expansão do SIAA de Muritiba

Atualmente o SIAA de Muritiba passa por obras de expansão (ver figura 6.1) a fim de aumentar suas capacidades de adução de água bruta e tratada, de tratamento e de reservação.

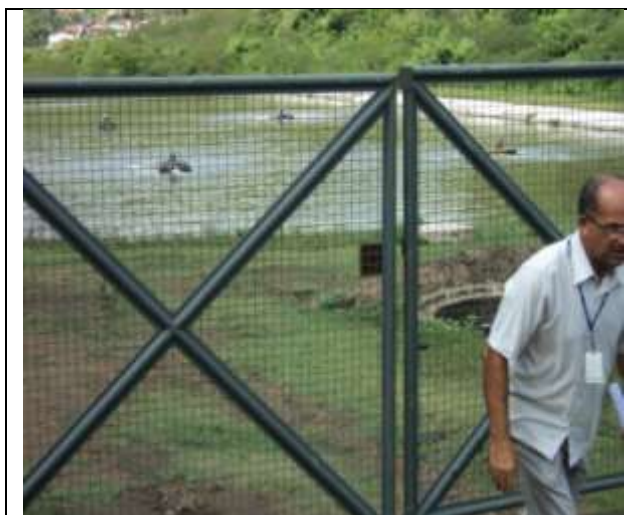
Figura 7.1 – Portão de acesso à ETE do SIES Cachoeira/São Félix

O referido SIES conta com 01 Estação de Tratamento de Esgoto - ETE (ver figura 7.1), localizada no município de Cachoeira, com capacidade de 7.944 m³/dia, 12 Estações Elevatórias de Esgoto – EEEs (das quais 05 se situam no município de São Félix), além de 72.461 metros de rede coletora, 4.086 metros interceptores e 5.906,6 metros de emissário.

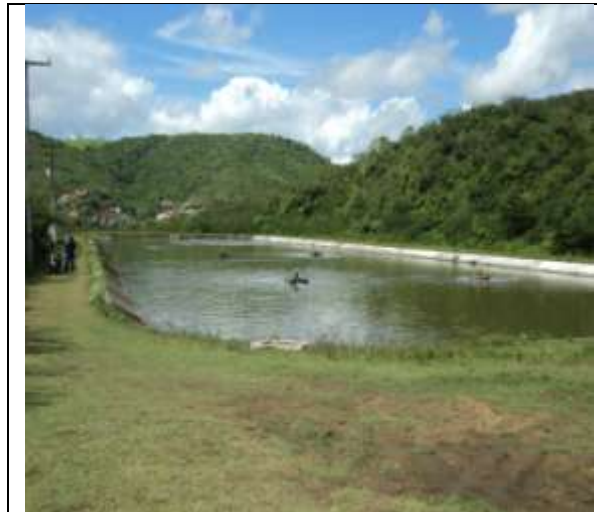
Figura 7.2 – Vista da Lagoa Aerada da ETE que atende a Cachoeira e São Félix

O tratamento dos esgotos é realizado através de 01 Lagoa Aerada Facultativa (ver figura 7.2) e 01 Lagoa de Maturação. O corpo receptor do efluente tratado é o Riacho da Capapina e os resíduos gerados no processo de tratamento são direcionados ao aterro sanitário do município de Muritiba.

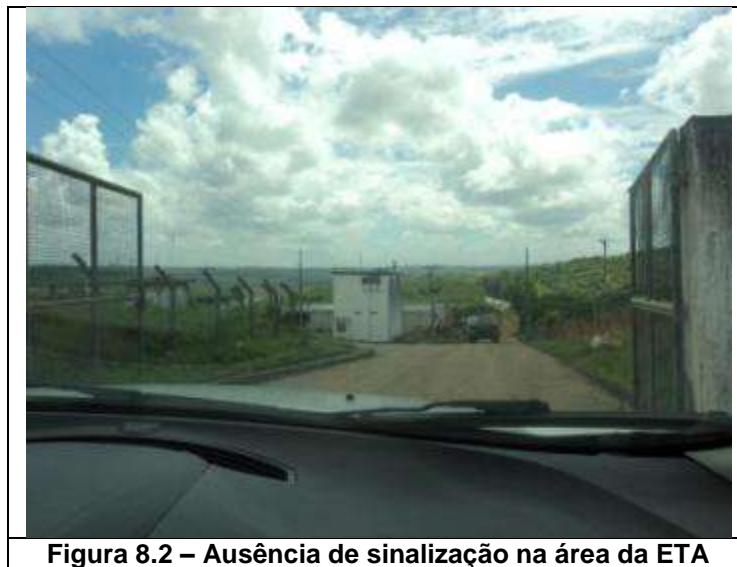
Figura 8.2 – Ausência de sinalização na área da ETA

- Ausência de sinalização da área da ETA, identificando-a e indicando acesso restrito (ver figura 8.2).

- Providenciar a devida sinalização da área ETA.

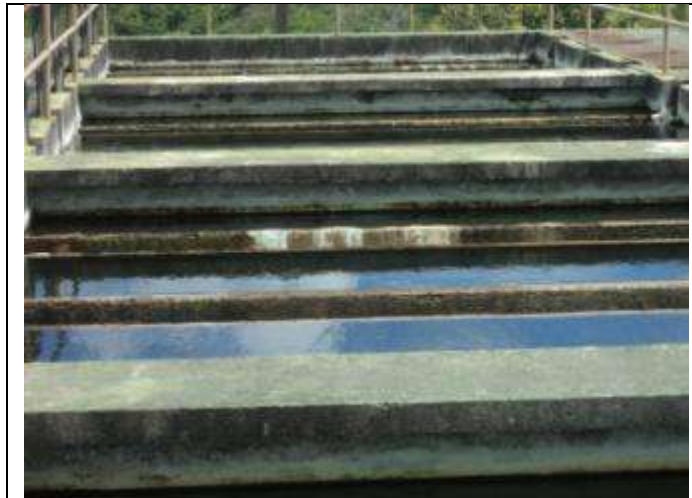
Figura 8.3 – Filtros em estado de conservação deficiente

- Não foi apresentada à AGERSA a devida Licença de Operação da ETA que atende ao SIAA de Muritiba;
- Filtros da ETA em mau estado de conservação e limpeza (ver figura 8.3).

- Apresentar à AGERSA o devido Licenciamento Ambiental da referida ETA.
- Providenciar reparos nos filtros e efetuar sua melhor conservação e manutenção.

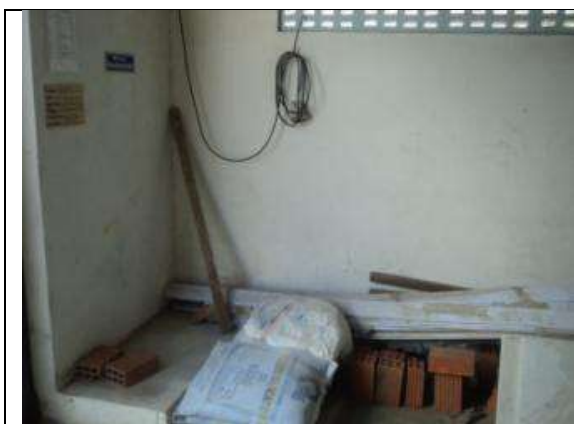
Figura 8.4 – Fluossilicato de sódio e materiais diversos mal-acondicionados

- Materiais e produtos químicos mal-acondicionados (ver figuras 8.4 e 8.5).

- Providenciar o adequado armazenamento dos materiais e produtos químicos utilizados;
- Verificar ao prazo de validade dos produtos químicos e inutilizá-los se estiverem vencidos.

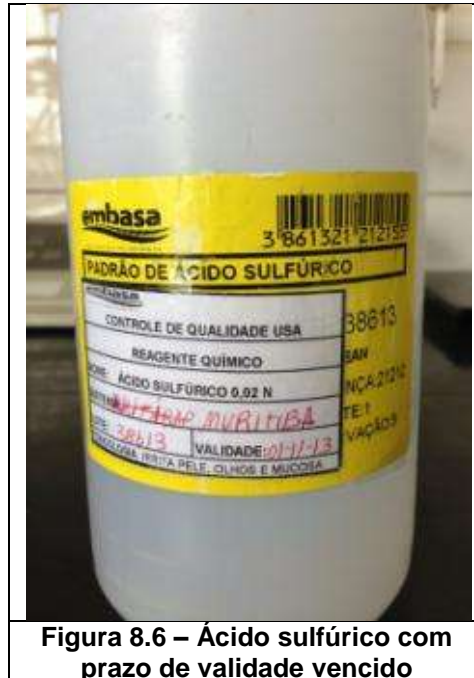
- Produto químico com validade vencida (ver figura 8.6).

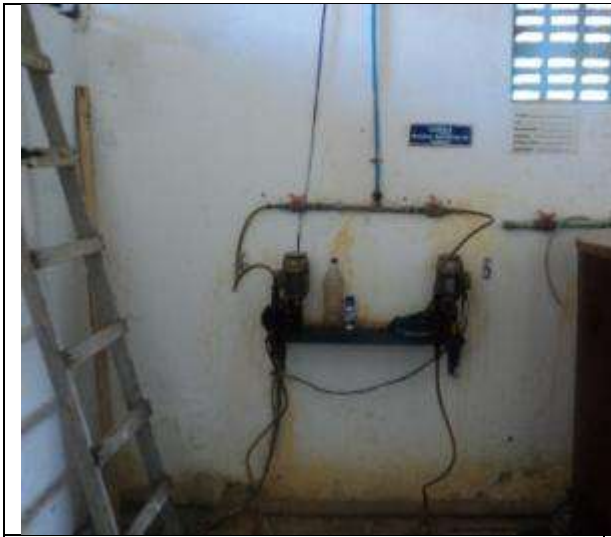
Figura 8.7 – Bomba dosadora de sulfato de alumínio

- Bombas dosadoras de sulfato de alumínio em estado precário, bem como o seu painel elétrico (ver figuras 8.7 e 8.8).

- Providenciar os devidos reparos na bomba dosadora de sulfato e do seu painel elétrico, assim como efetuar sua melhor manutenção e conservação.

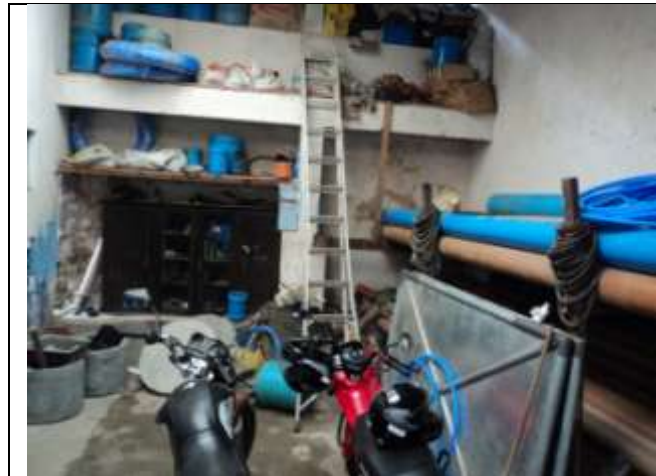
Figura 8.11 – Armazenamento de peças e materiais de forma inadequada

- Materiais diversos armazenados de forma e em local inadequados (ver figura 8.11).

- Efetuar o armazenamento dos materiais de forma adequada e em local apropriado;
- Providenciar obras de melhoria nas salas onde situam-se os funcionários;
- Providenciar ampliação e reforma da Loja de Atendimento, a fim de melhor atender os usuários.

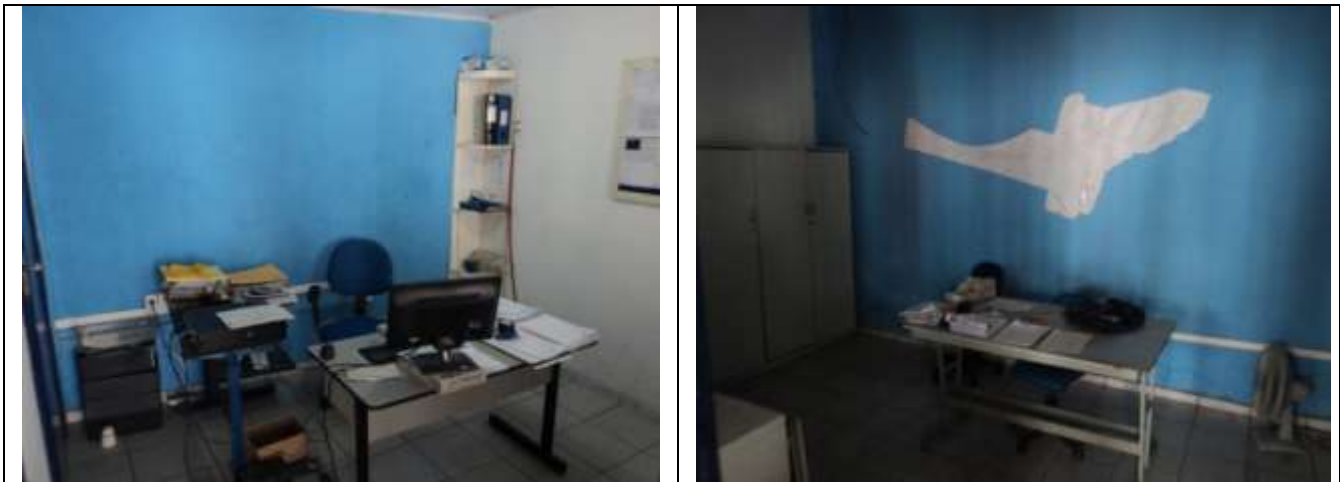
Figura 8.12 – Salas mal-iluminadas e mal-equipadas

- Salas que abrigam funcionários mal-iluminadas e mal-equipadas (ver figura 8.12).

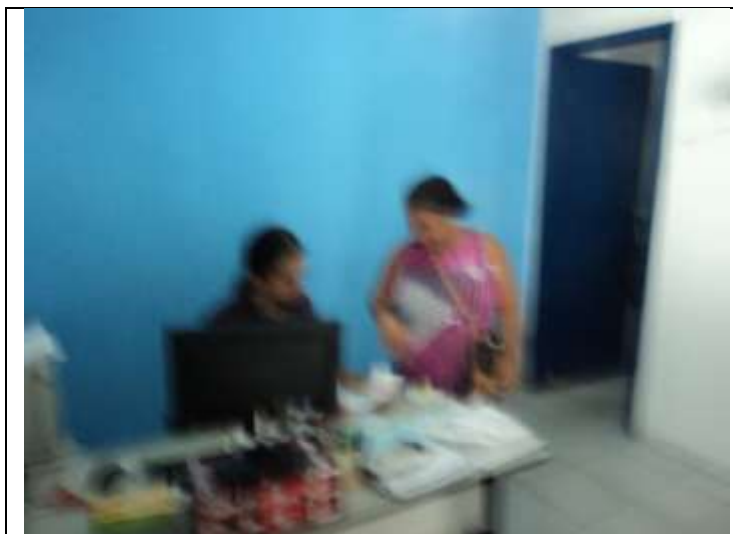
Figura 8.13 – Interior da Loja de Atendimento de São Félix

- Interior da Loja de Atendimento necessitando de mobiliário e ampliação (ver figura 8.13).

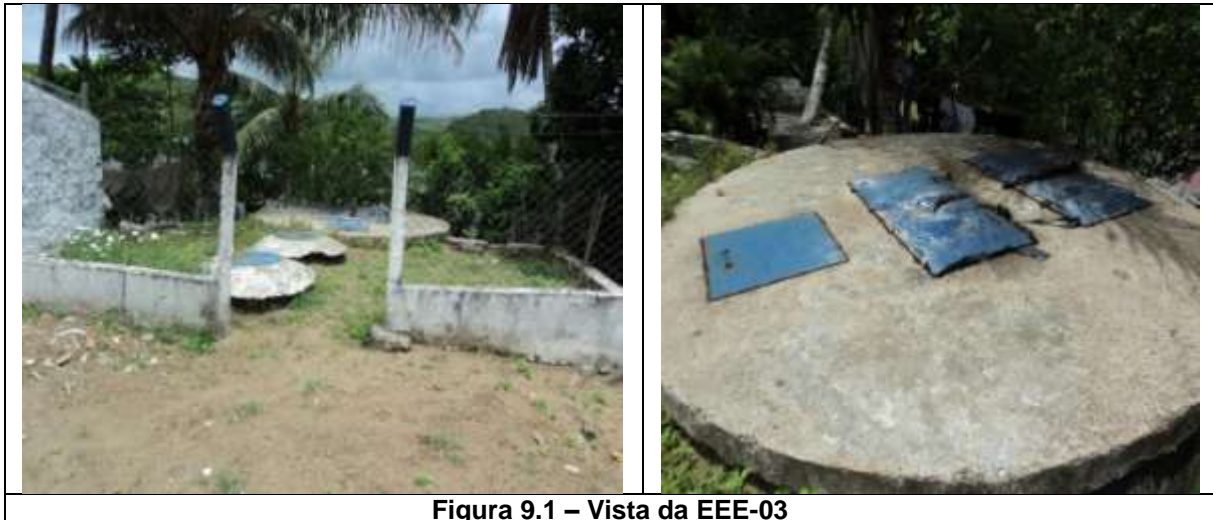
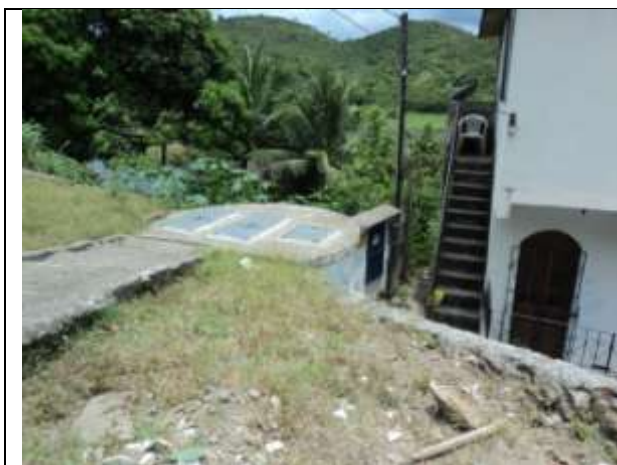
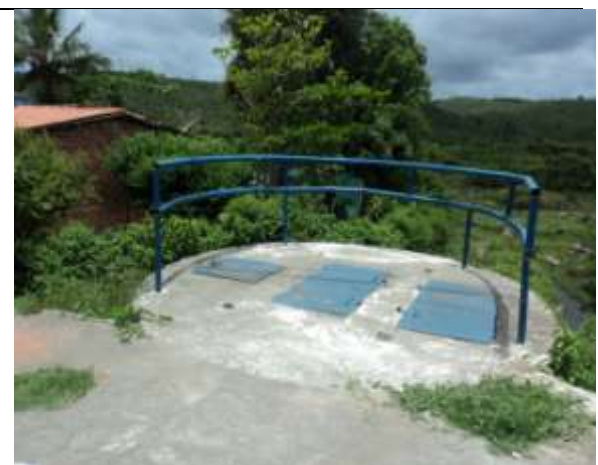
- EEEs com ausência de sinalização e sem cerca de proteção e isolamento, com exceção da EEE-03;

- EEEs em condições precárias de conservação.

- Providenciar placas de sinalização e cercamento, identificando o local e indicando acesso restrito;
- Efetuar manutenção adequada das EEEs.
