RELATÓRIO DE FISCALIZAÇÃO

SISTEMA DE ABASTECIMENTO DE ÁGUA E ESGOTAMENTO SANITÁRIO - MUNICÍPIO DE SAUBARA

FEVEREIRO de 2014

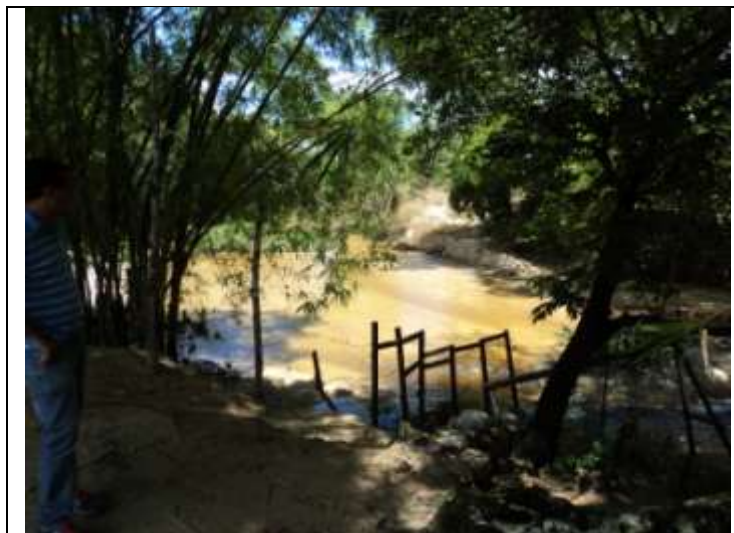
O referido sistema possui captação superficial localizada no Rio Grande e conta também com a existência de captação subterrânea realizada através de 02 poços, conforme indica o anexo 1 deste Relatório. Na figura 6.1, pode-se observar o local da captação superficial do SAA de Saubara.

Figura 6.1 – Local da captação no Rio Grande

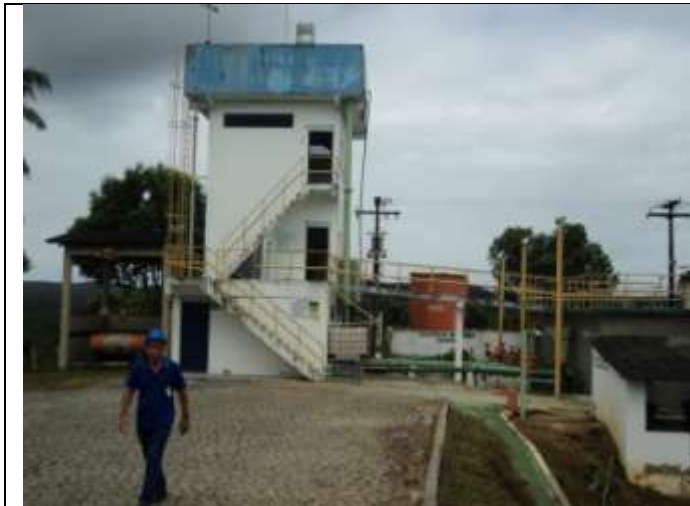
A água bruta captada do manancial superficial é bombeada através de 01 EEAB (Estação Elevatória de Água Bruta) até a Estação de Tratamento de Água (ETA). Na ETA (ver figura 6.2), o tratamento da água ocorre mediante processos de floculação, decantação e filtração, sendo este último realizado

Figura 6.2 – Vista da ETA de Saubara

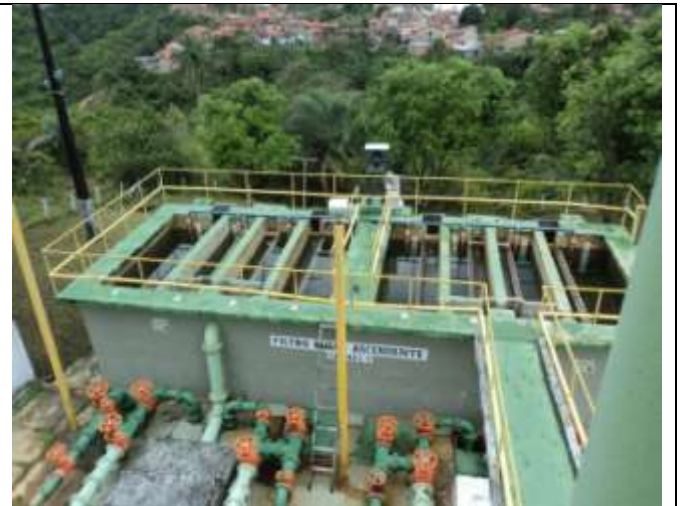
por meio de filtros russos (ver figura 6.3). Por fim, a água sofre desinfecção através de cloro gasoso e é aplicado flúor.

Figura 6.3 – Vista dos filtros russos da ETA

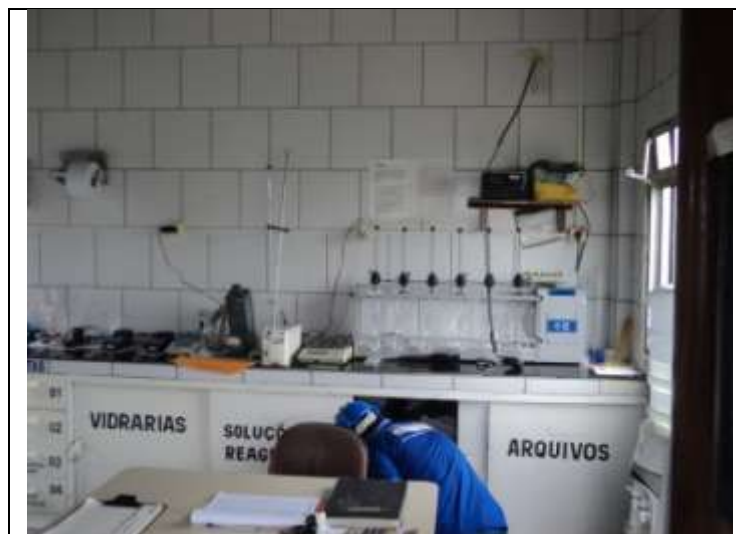
Constatou-se nas instalações da ETA, a existência de laboratório de análises físico-químicas (ver figura 6.4), no qual é realizado diariamente o monitoramento dos parâmetros físico-químicos básicos: turbidez, pH, flúor, cloro e cor. As análises referentes aos parâmetros microbiológicos são realizadas no laboratório Central de Salvador, sendo que as amostras são coletadas 3 vezes por semana.

Figura 6.4– Laboratório de Análises Físico-Químicas da ETA de Saubara

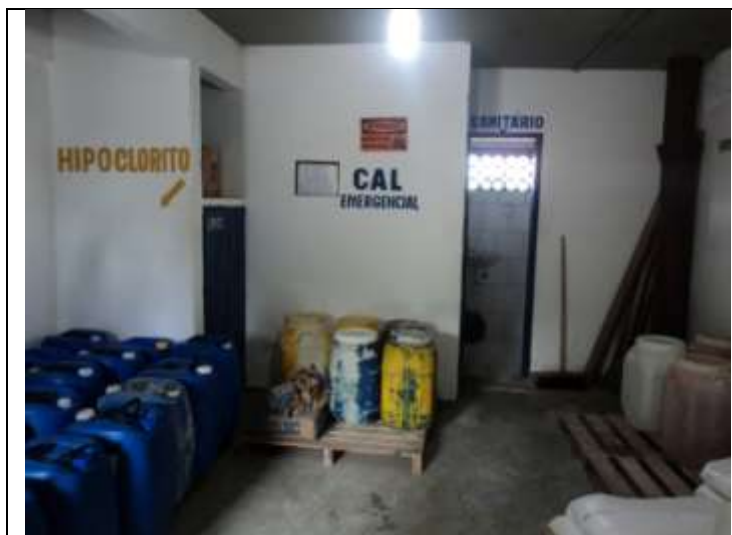
Constatou-se na ETA, a ausência de um sistema de tratamento de seus efluentes. O armazenamento de produtos químicos na ETA ocorre de forma e local adequados (ver figura 6.5).

Figura 6.5 – Local de armazenamento de produtos químicos

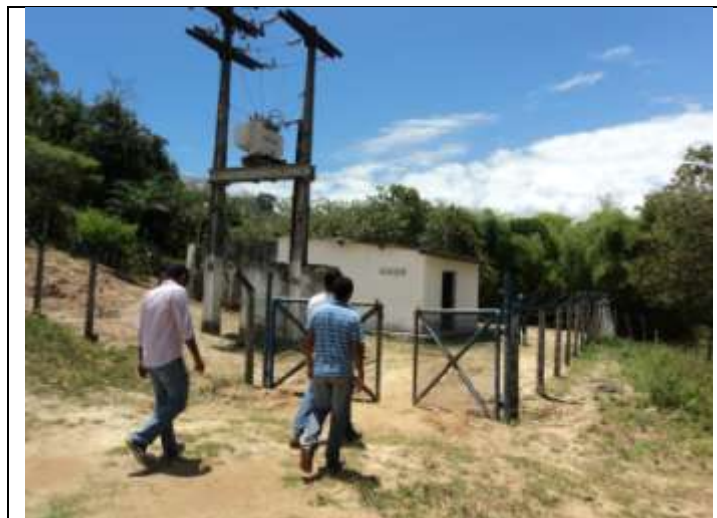
- Área da captação sem sinalização que identifique o local e indique acesso restrito (ver figura 8.1);

Figura 8.1 – Ausência de sinalização na área da captação

- Providenciar sinalização da área da captação identificando o local e indicando acesso restrito.
- Providenciar a instalação de bomba-reserva na correspondente EEAB;
- Providenciar reparos nas instalações físicas onde situam-se os quadros de comando bem como naquelas utilizadas por funcionários da prestadora;
- Providenciar a adequada disposição de materiais localizados na área da captação.

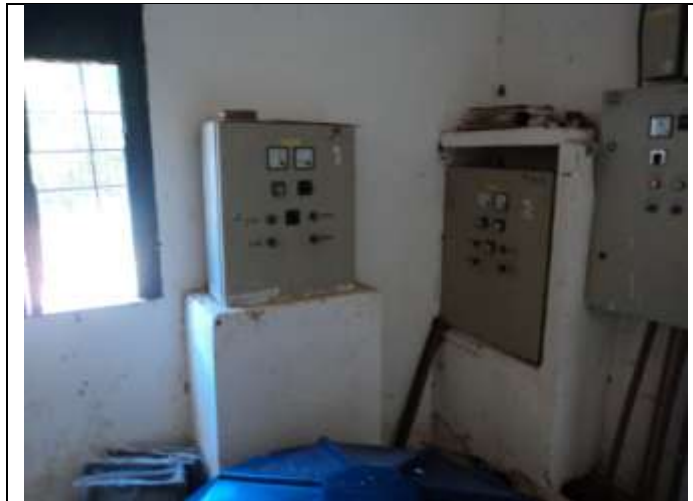
- Edificação que abriga o conjunto motor-bomba bem como os quadros de comando em estado deficiente de conservação (ver figura 8.2);

Figura 8.2 – Edificação em estado deficiente de conservação

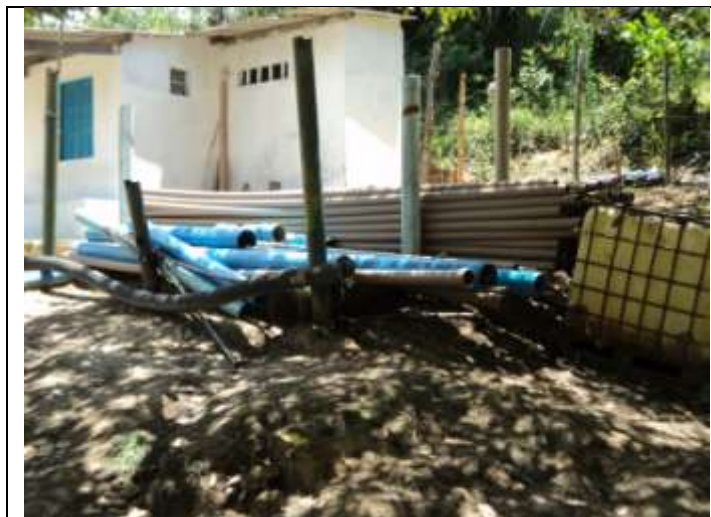
- Materiais, localizados na área da captação, dispostos de maneira inadequada (ver figura 8.3);

Figura 8.3 – Materiais dispostos de forma inadequada

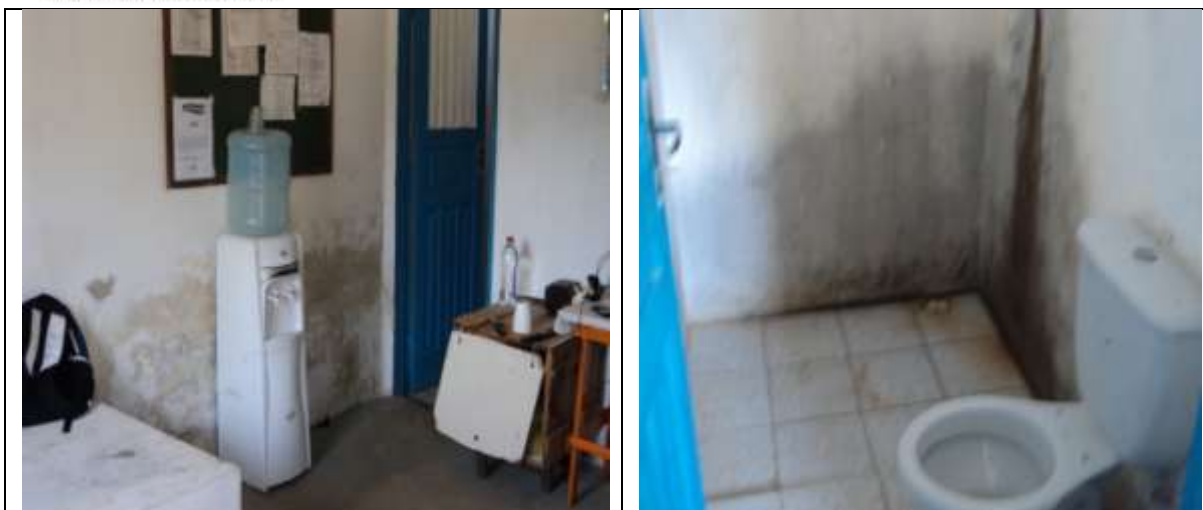
- Instalações utilizadas por funcionários em estado precário (ver figura 8.4);

Figura 8.4 – Instalações em estado precário

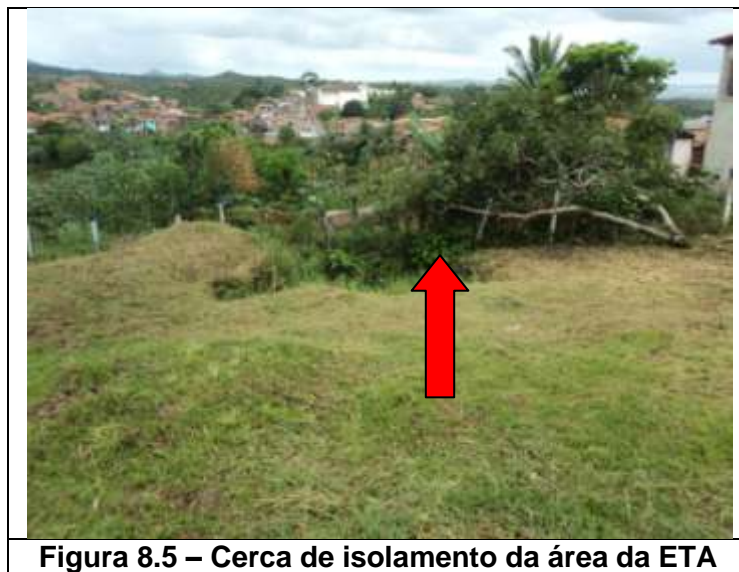
- Cerca de isolamento da área da ETA danificada (ver figura 8.5).

Figura 8.5 – Cerca de isolamento da área da ETA

- Providenciar reparo na referida cerca que isola a área da ETA.

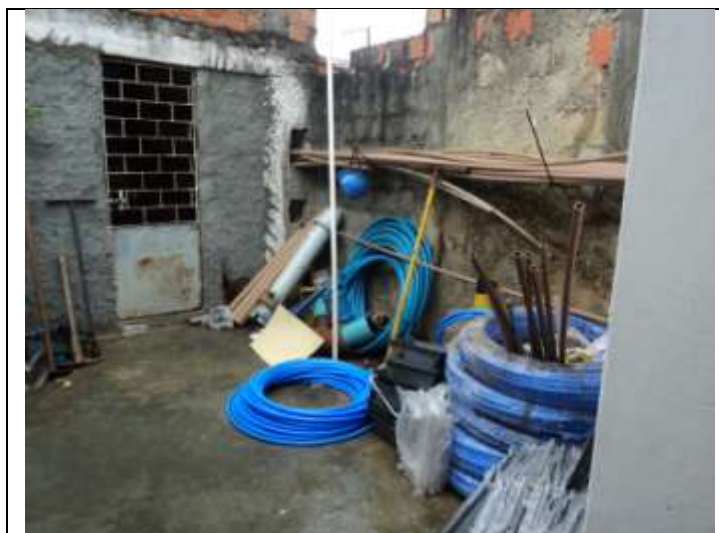
- Materiais diversos dispostos de forma e em local inadequados (ver figura 8.12);

Figura 8.12 – Materiais dispostos de forma e em local inadequados

- Efetuar o armazenamento dos materiais de forma adequada e em local apropriado;
- Providenciar assentos para os usuários na referida Loja de Atendimento.

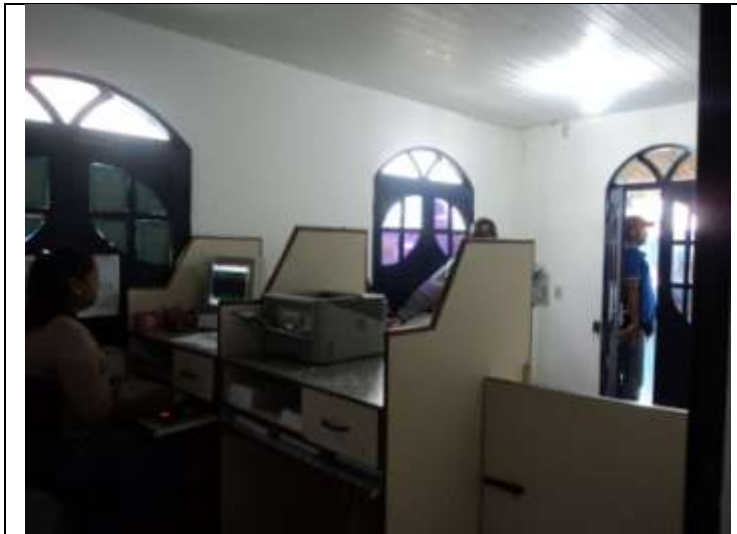
- Loja de Atendimento sem assentos para os usuários (ver figura 8.13).

Figura 8.13 – Loja de Atendimento sem assento para os usuários
