RELATÓRIO DE FISCALIZAÇÃO

SISTEMAS DE ABASTECIMENTO DE ÁGUA E DE ESGOTAMENTO SANITÁRIO DO MUNICÍPIO DE DIAS D'ÁVILA

Maio de 2014

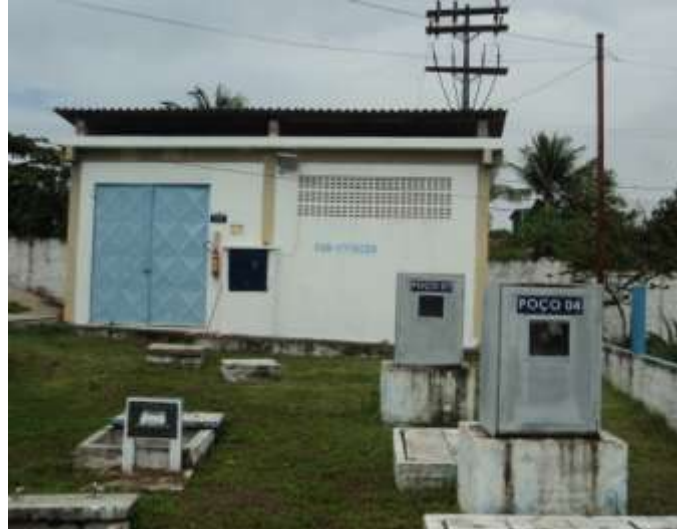
Figura 6.1 – Chegada de água bruta dos poços 04 e 07

Na figura 6.1, pode-se observar o local de chegada de água bruta dos poços 07 e 04 até a estação de tratamento, onde ocorre a simples desinfecção, fluoretação e correção de pH.

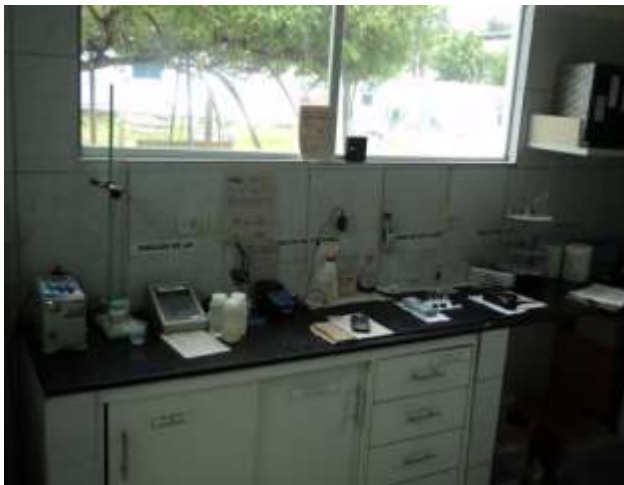
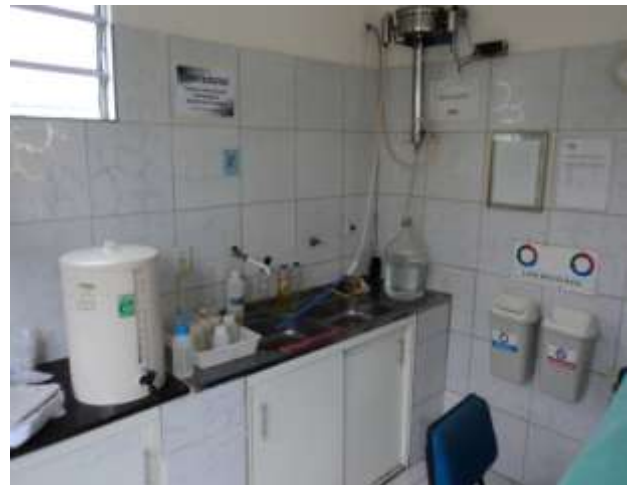
Figura 6.2 – Laboratório de Análises Físico Químicas

Constatou-se presença de laboratório de análises físico-químicas em bom estado de conservação e produtos químicos dentro dos prazos de validade.

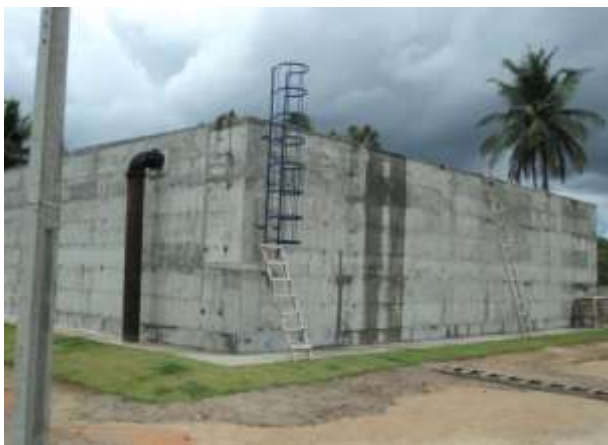
Figura 6.4 – 01 dos reservatórios de 1.500 m³

Atualmente, o SAA de Dias D'Ávila passa por obras de melhoria e expansão, as quais encontram-se em fase de conclusão. Com elas foram construídos 03 reservatórios de 1.500m³ cada e 01 EEAT.

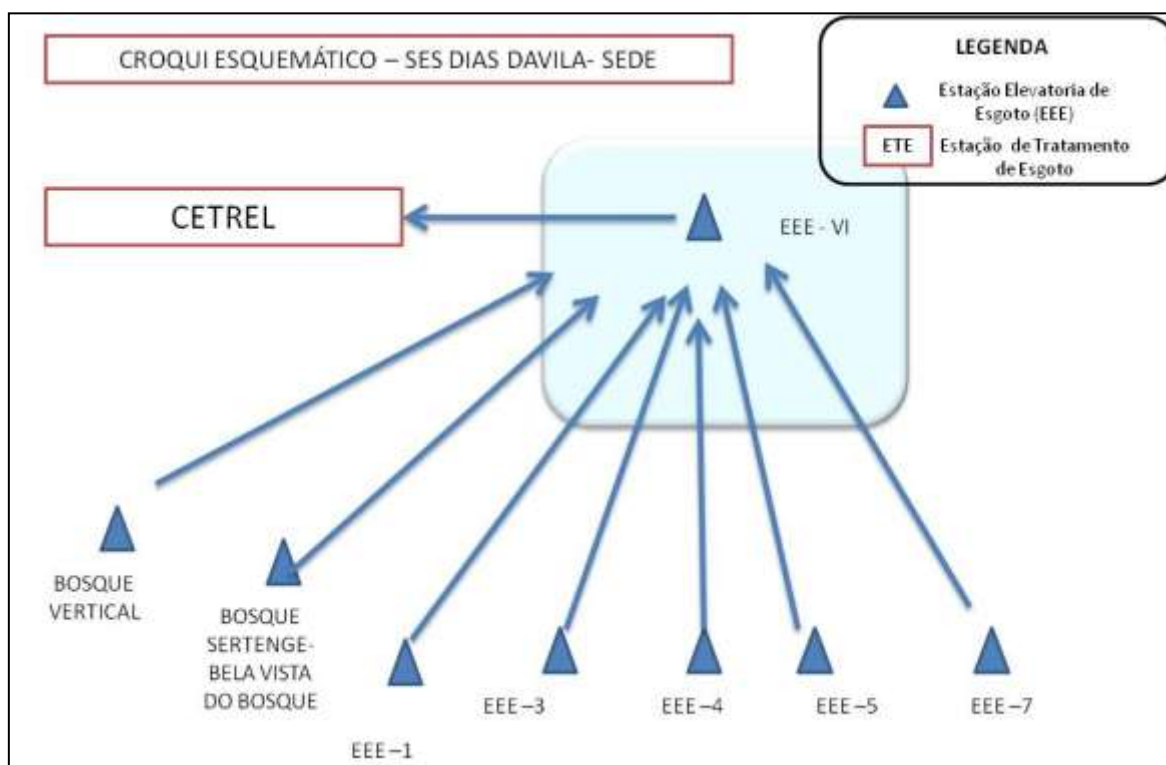
Figura 7.1 – Croqui esquemático do SES de Dias D'Ávila

Na figura 7.1, é possível observar croqui esquemático do SES de Dias D'Ávila.

Conforme croqui apresentado acima, observa-se que todo o esgoto coletado é direcionado para a EEE - 06, a partir da qual o mesmo é conduzido à CETREL para tratamento e disposição final.

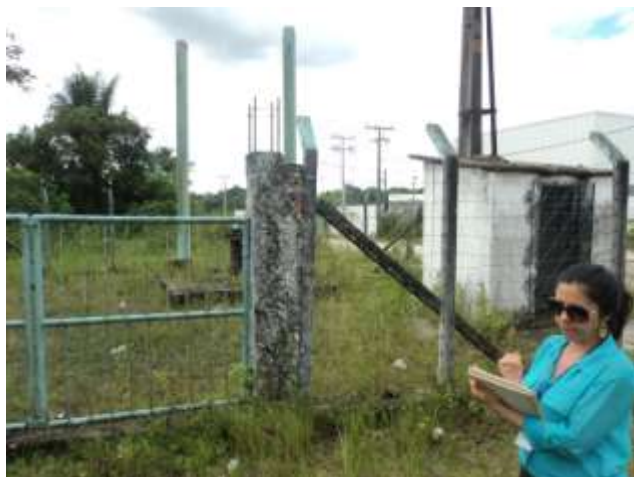
Figura 8.1 – Vista da área do Poço 05

- Ausência de sinalização nos Poços 05, 07 e 10, identificando-os e indicando acesso restrito;

- Necessidade de roçagem na área dos Poços 05 e 07 (ver figuras 8.1 e 8.2 respectivamente);
- Cercas de proteção e isolamento, dos Poços 05 e 10, danificadas e em mau estado de conservação (ver figuras 8.6 e 8.7, respectivamente);

- Providenciar sinalização nos Poços 05, 07 e 10;
- Efetuar reparos nas casas de cloração dos Poços 08 e 10, bem como em suas bombas dosadoras;
- Efetuar roçagem nas áreas externas dos Poços 05 e 07;
- Providenciar reparos nas cercas de proteção e isolamento dos Poços 05 e 10;
- Providenciar conserto do portão de acesso do Poço 07.

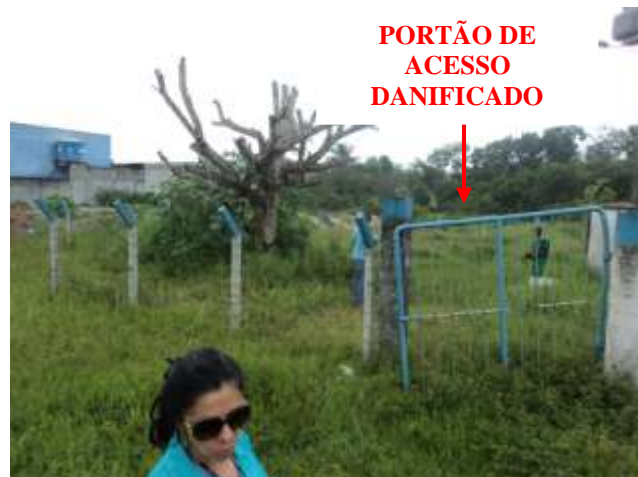
Figura 8.2 – Vista da área do Poço 07

- Portão de acesso do Poço 07 em estado precário (ver figura 8.2);

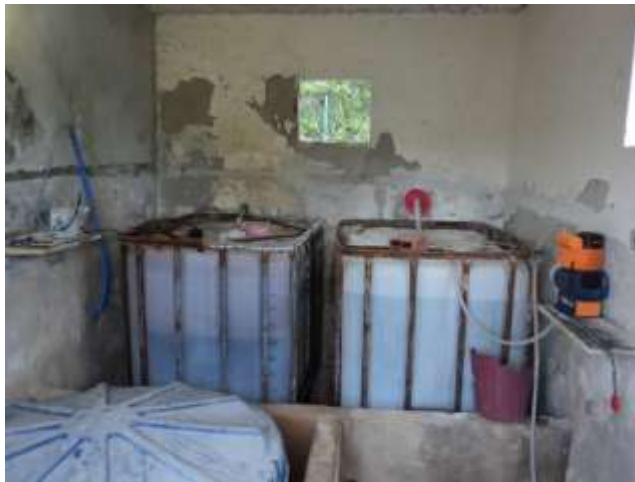
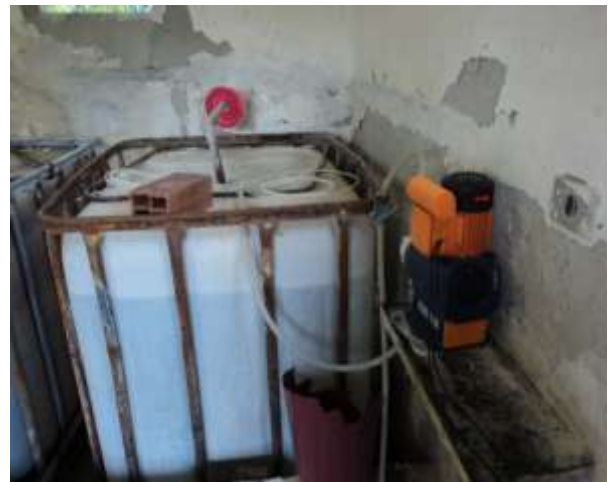
Figura 8.4 – Casa de cloração e bombas dosadoras do Poço 08

- Casas de cloração e bombas dosadoras dos Poços 08 e 10 em estado precário (ver figuras 8.4 e 8.5, respectivamente);

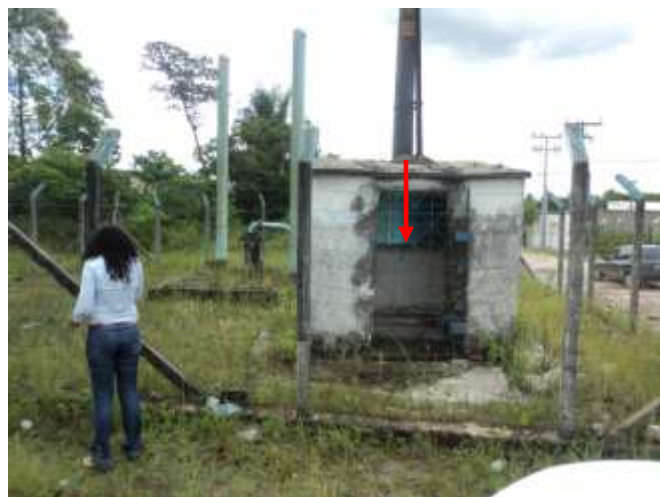
Figura 8.6 – Cerca de proteção do Poço 05 danificada

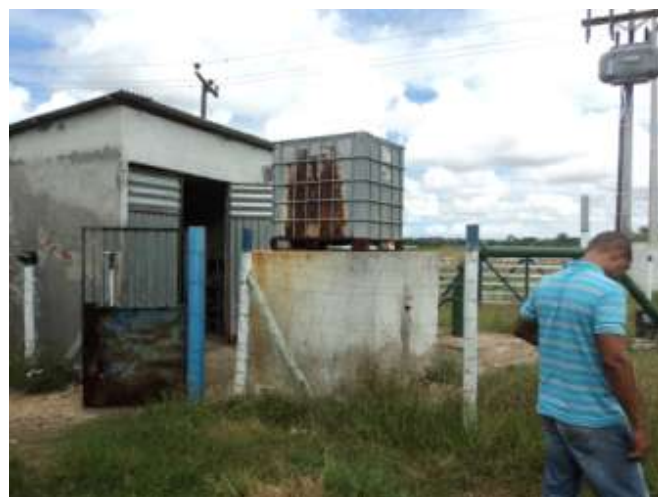
Figura 8.7 – Cerca de proteção do Poço 10 danificada

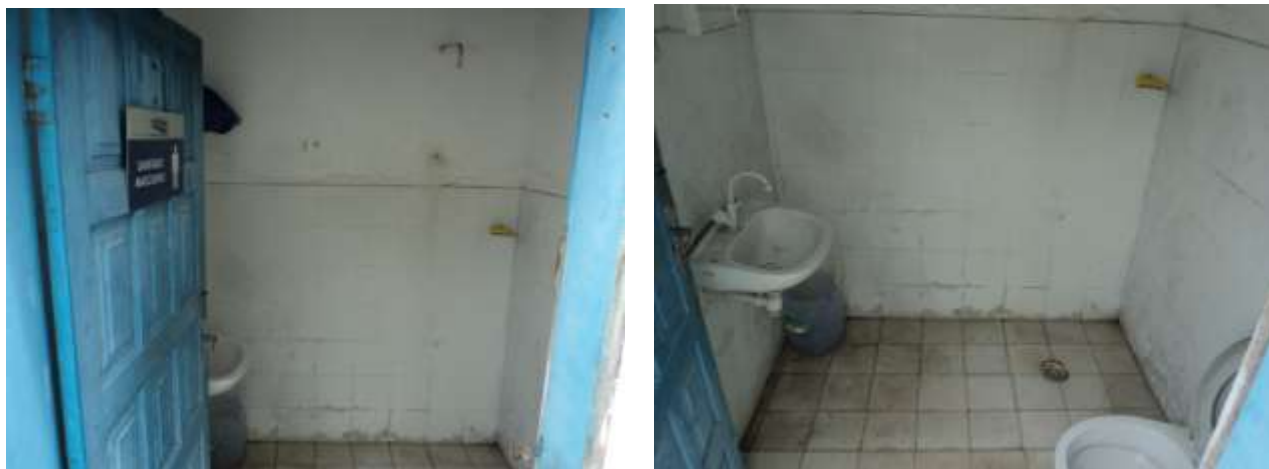
- Banheiro com instalações precárias e mau estado de conservação (ver figura 8.8) .

Figura 8.8 – Banheiro com instalações precárias

- Providenciar reformas de melhoria no referido banheiro.

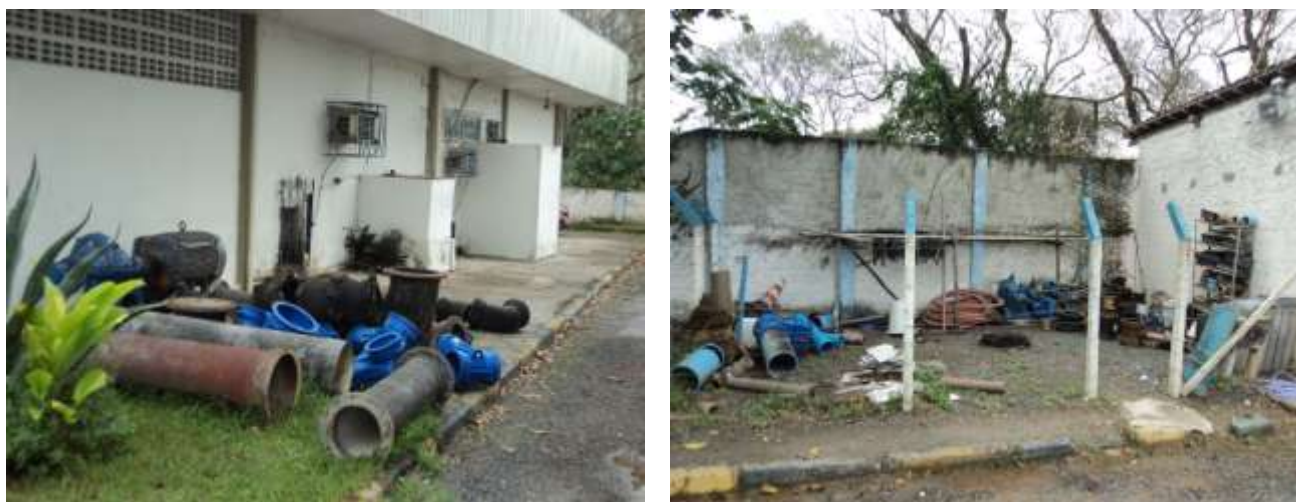
- Materiais diversos dispostos de maneira inadequada (ver figura 8.9).

Figura 8.9 – Materiais diversos dispostos em locais inadequados

- Providenciar armazenamento e disposição de materiais em locais adequados.
- Dispor as tinas em local coberto e com maior nível de organização.

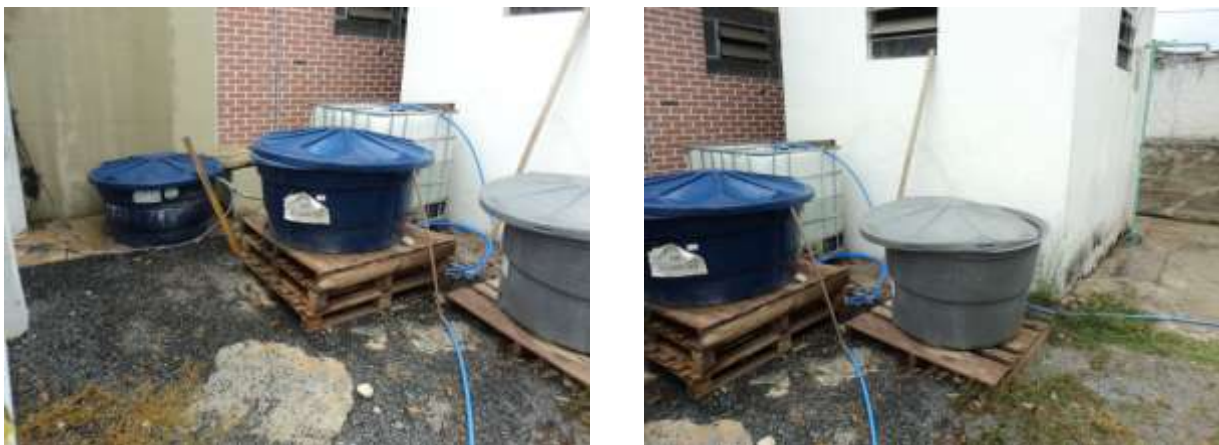
- Tinas utilizadas na dosagem dos produtos químicos localizadas à céu aberto, sem edificação que as abrigue (ver figura 8.10) .

Figura 8.10 – Tinas dispostas em local inadequado

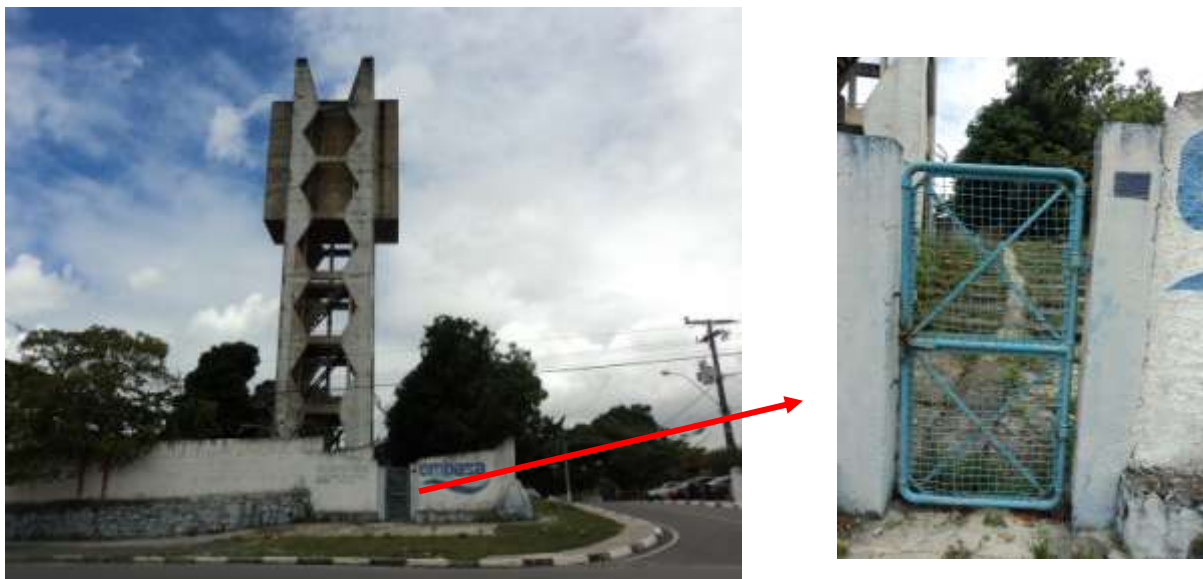
Figura 8.11 – Porta de Acesso do REL 400 m³

- Portão de Acesso do REL de 400 m³ em estado precário (ver figura 8.10).

- Providenciar reparos no portão de acesso do referido reservatório.

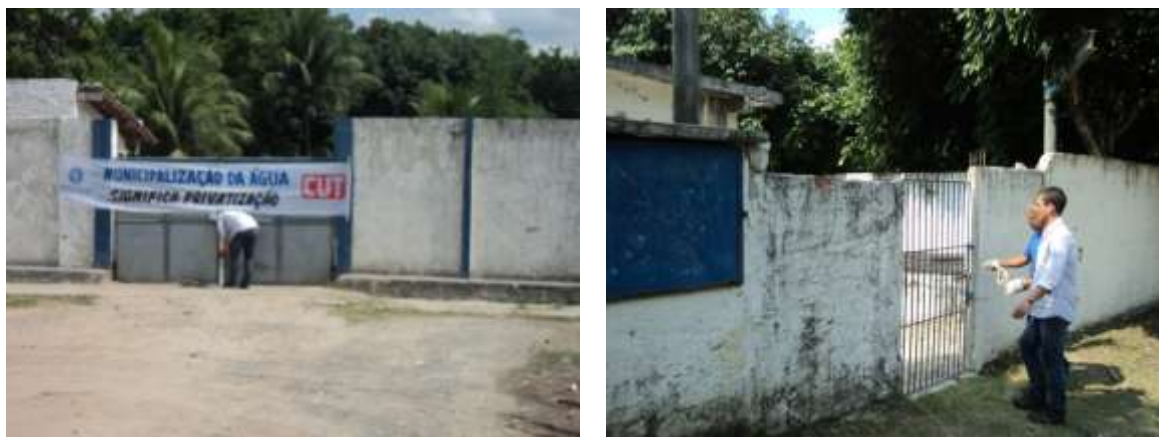
Figura 9.1 – Vista do portão de acesso da EEE-06 (à direita) e do portão de acesso da EEE-07 (à esquerda)

- Ausência de sinalização nas EEE-06, EEE-07 e EEE do Bosque, identificando-as e indicando acesso restrito (ver figuras 9.1 e 9.2);

- Providenciar placas de sinalização nas EEE-06, EEE-07 e EEE do Bosque;
- Providenciar cadeado nas tampas de proteção dos poços de visita das EEE-06 e EEE-01;
- Efetuar manutenção adequada na área externa da EEE-06;
- Promover melhorias no banheiro dos operadores da EEE-06;
- Efetuar reparos nas instalações físicas da EEE-07.

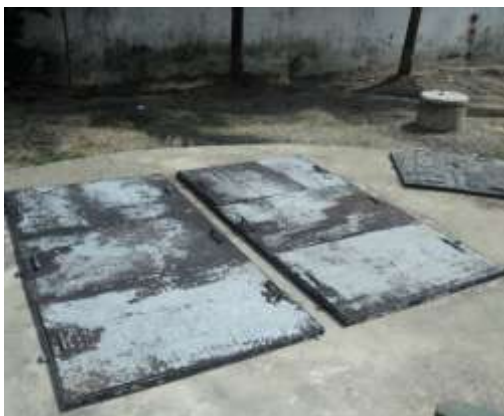
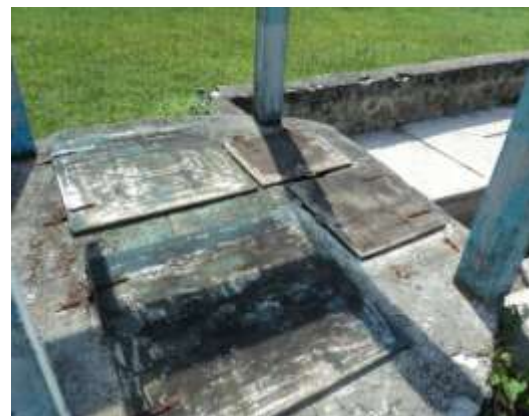
- Ausência de cadeado nas tampas de proteção dos poços de visita das EEE-06 e EEE-01 (ver figura 9.3);

Figura 9.3 – Poços de visita da EEE-06 (à direita) e da EEE-01 (à esquerda) sem cadeados

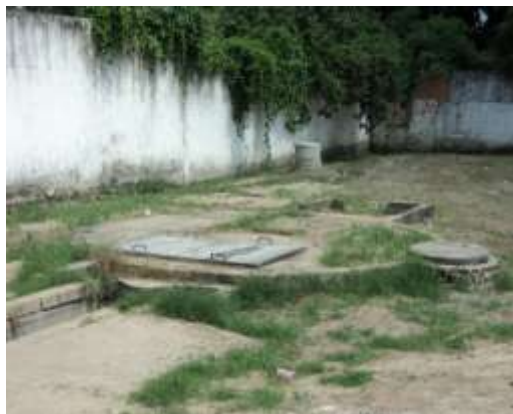
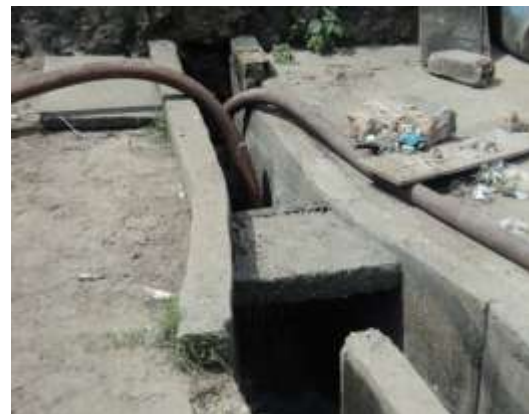
Figura 9.4 – Área externa da EEE-06

- Área na qual se localiza a EEE-06 em mau estado de conservação ver figura 9.4);

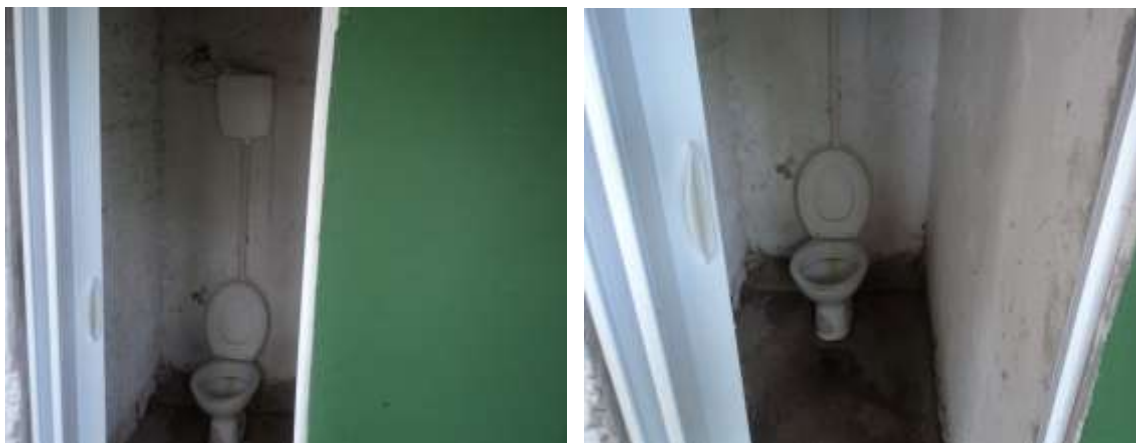
- Banheiro para uso dos operadores da EEE-06 em estado precário (ver figura 9.5);

Figura 9.5 – Banheiro em condições precárias

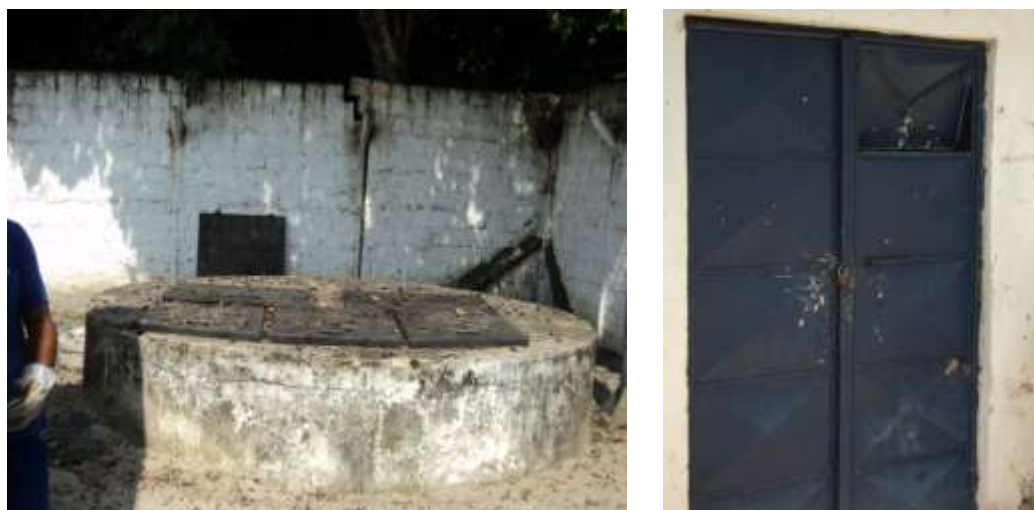
Figura 9.6 – Instalações físicas da EEE-07

- Instalações físicas da EEE-07 em estado precário (ver figura 9.6);
