RELATÓRIO DE FISCALIZAÇÃO

SISTEMAS DE ABASTECIMENTO DE ÁGUA E DE ESGOTAMENTO SANITÁRIO DO MUNICÍPIO DE MATA DE SÃO JOÃO

Maio de 2014

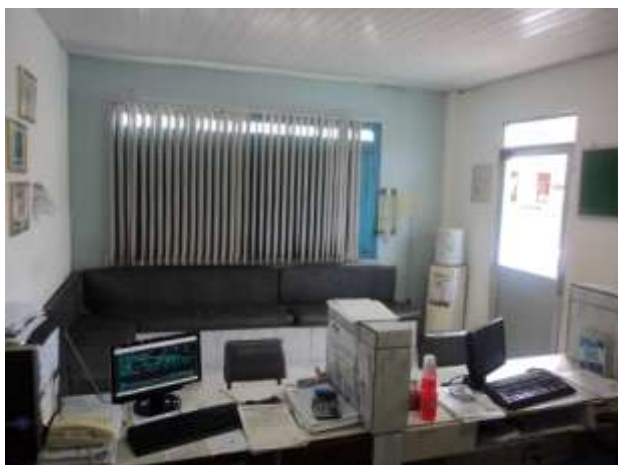
Figura 6.1 - Loja de Atendimento ao Usuário

A Loja de Atendimento ao Usuário situa-se dentro das instalações do Escritório Local (ver figura 6.1). As análises físico-químicas de qualidade da água são realizadas no laboratório (ver figura 6.2) situado dentro das instalações do referido Escritório, enquanto as análises bacteriológicas são realizadas na Unidade do Laboratório Central.

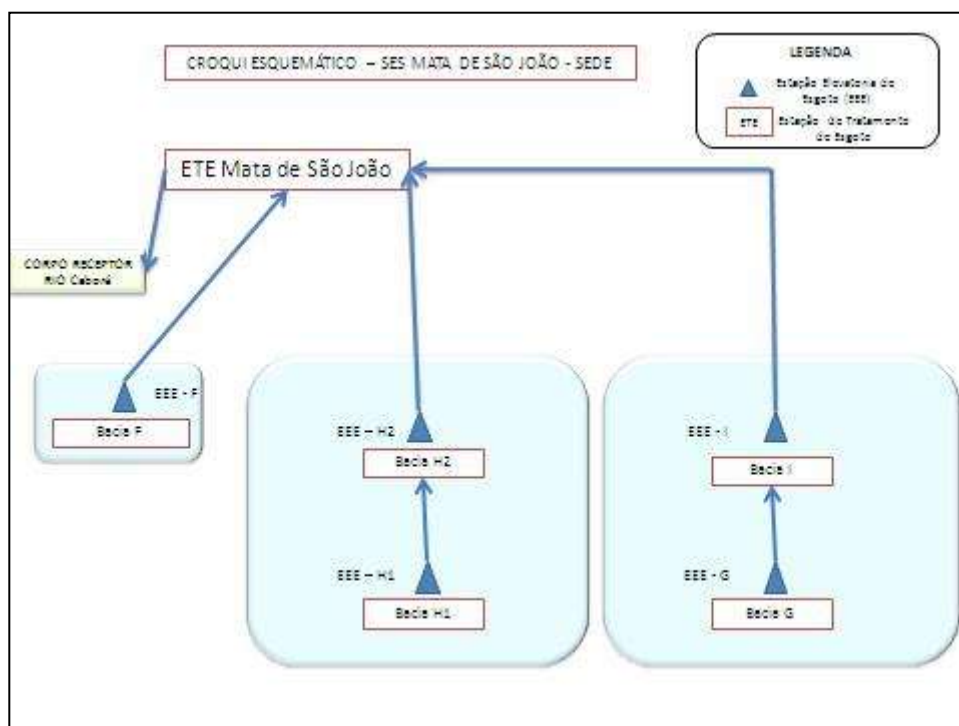
Figura 7.1 – Croqui esquemático do SES de Mata de São - Sede

Conforme croqui apresentado acima, observa-se que o referido sistema dispõe de 05 EEEs e 01 ETE, além da rede coletora. O corpo receptor do efluente da ETE é o Rio Caboré.

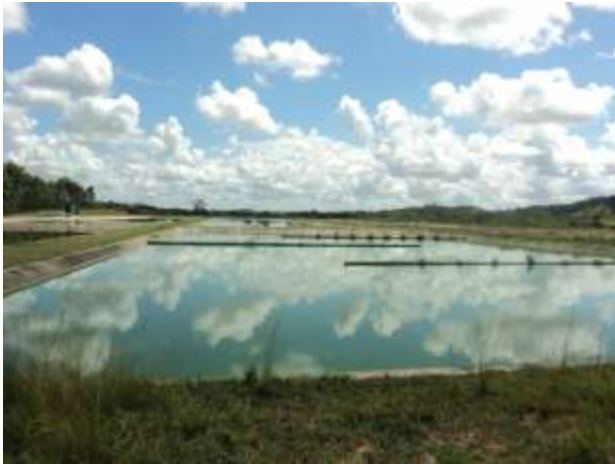
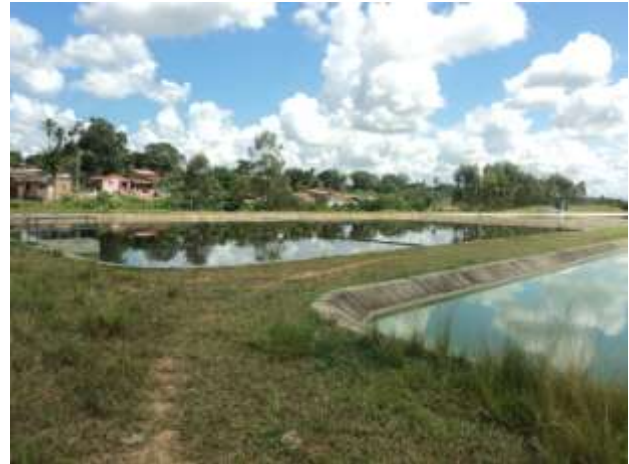
Figura 7.2 – Vista das Lagoas de Tratamento

A estação de tratamento que atende ao SES de Mata de São João – Sede possui capacidade de 43L/s (ver Quadro 7.2). O tratamento é realizado por meio de 03 Lagoas Facultativas e 03 Lagoas de maturação , em série (ver figuras 7.2).

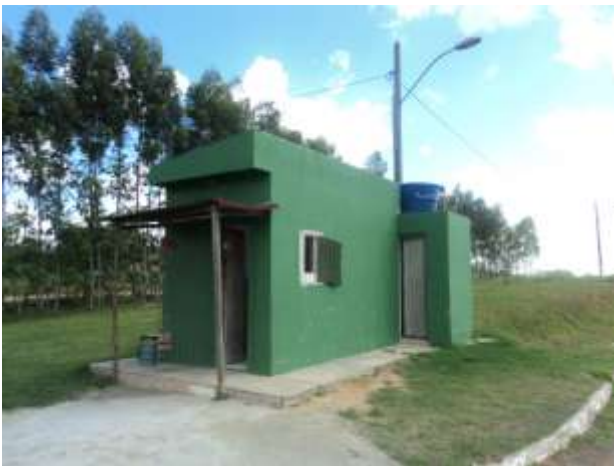
Figura 7.3 - Casa do Operador

Constatou-se, na área da ETE, presença de Casa do Operador (ver figura 7.3), bem como presença de Calha Parshall (ver figura 7.4), a qual não se encontra em operação.

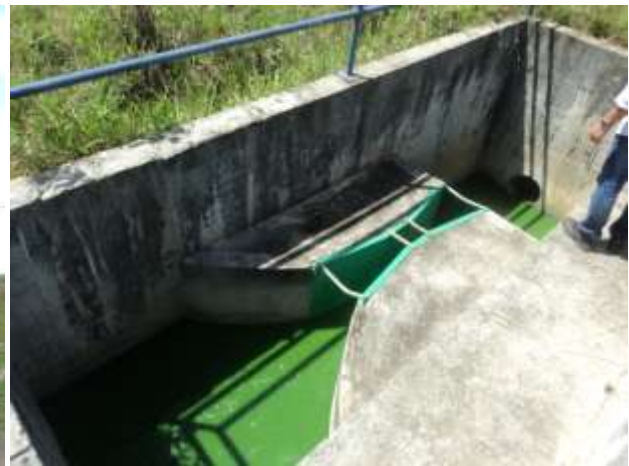
Figura 7.4 – Vista da Calha Parshall

- Não funcionamento da Calha Parshall da ETE de Mata de São João – Sede, impedindo dessa forma, a medição de vazão do esgoto tratado.

- Providenciar adequado funcionamento da Calha Parshall.

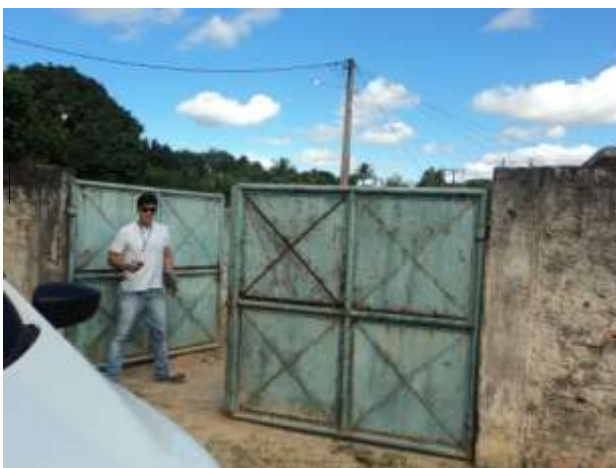
Figura 8.1 – Portão de acesso ao Poço 08

- Ausência de sinalização nos Poços 08, 06 e 09 identificando-os e indicando acesso restrito (ver figuras 8.1, 8.2 e 8.3, respectivamente);

- Providenciar placas de sinalização nos Poços 06, 08 e 09;
- Efetuar reparos e melhor conservação na Casa de Cloração do Poço 08 e na edificação que abriga as bombas dosadoras do Poço 06;

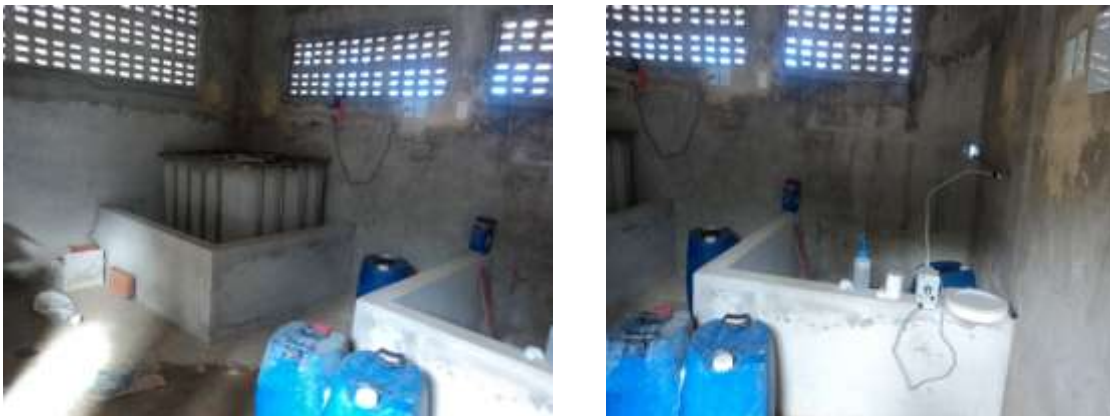
Figura 8.4 – Interior da Casa de Cloração do Poço 08

- Interior da Casa de Cloração do Poço 08 em estado precário e mau estado de conservação (ver figura 8.4);

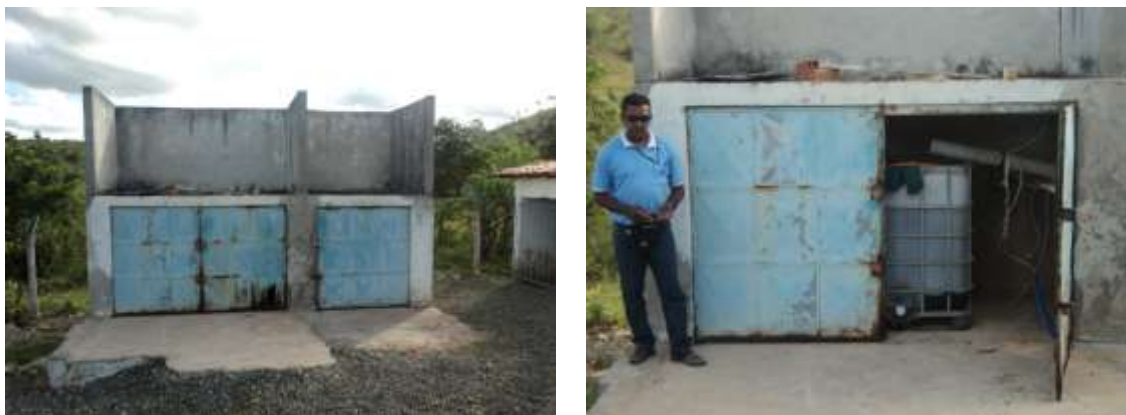
Figura 8.5 – Interior da Casa de Cloração do Poço 06

- Edificação que abriga as bombas dosadoras do Poço 06 em estado precário e mau estado de conservação (ver figura 8.5);

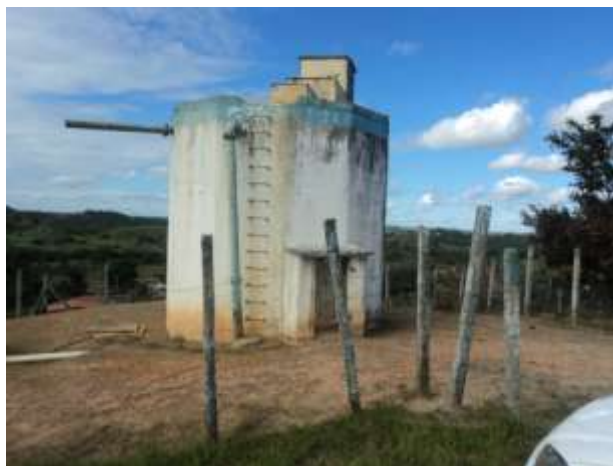
Figura 8.6 – Reservatório que atende a localidade de Monte Líbano

- Reservatório apoiado que atende a localidade de Monte Líbano (RAP 100m³) sem placa de sinalização e com cerca de proteção e isolamento em estado precário (ver figura 8.6).

- Providenciar placa de sinalização, bem como efetuar reparos na cerca de proteção do referido reservatório.

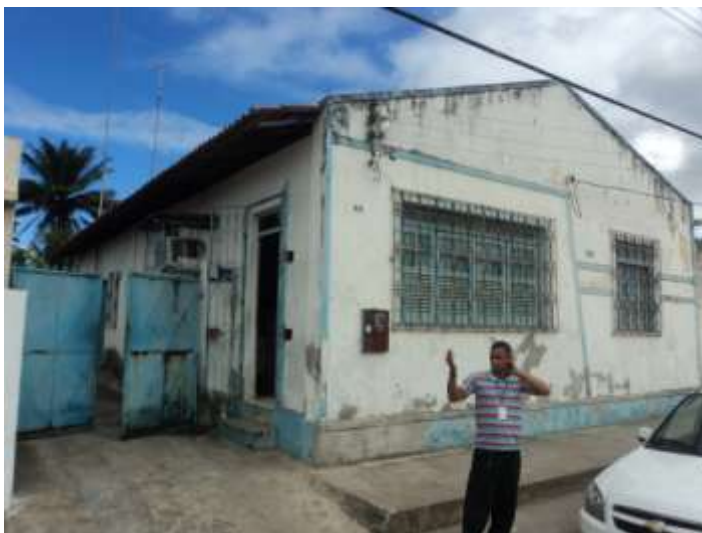
Figura 8.7 – Edificação que abriga o Escritório Local e Loja de Atendimento

- Escritório Local e Loja de Atendimento com ausência de sinalização que identifique-os e indique o horário de funcionamento (ver figura 8.7).

- Providenciar placa de identificação que identifique o Escritório Local e Loja de Atendimento, indicando o seu horário de funcionamento.

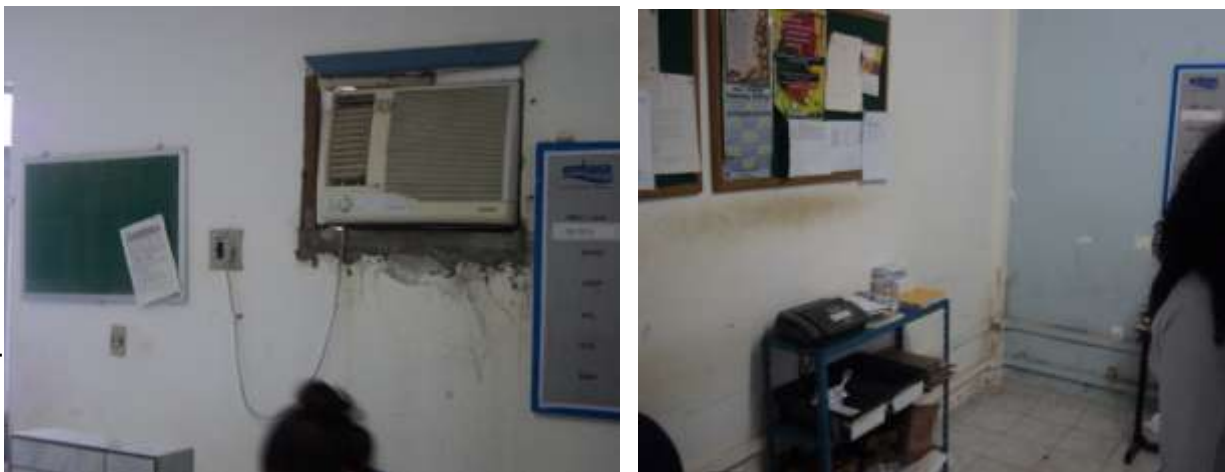
Figura 8.8 – Instalações obsoletas e necessitando de reparos

- Edificação que abriga o Escritório Local e Loja de Atendimento necessitando de reparos e pintura (ver figura 8.8).

- Efetuar reparos e melhor conservação nas instalações do Escritório Local, bem como na área destinada à Loja de Atendimento ao Usuário.
- Dispor os materiais de maneira e local apropriados, bem como efetuar descarte de peças e materiais já usados, de forma adequada.

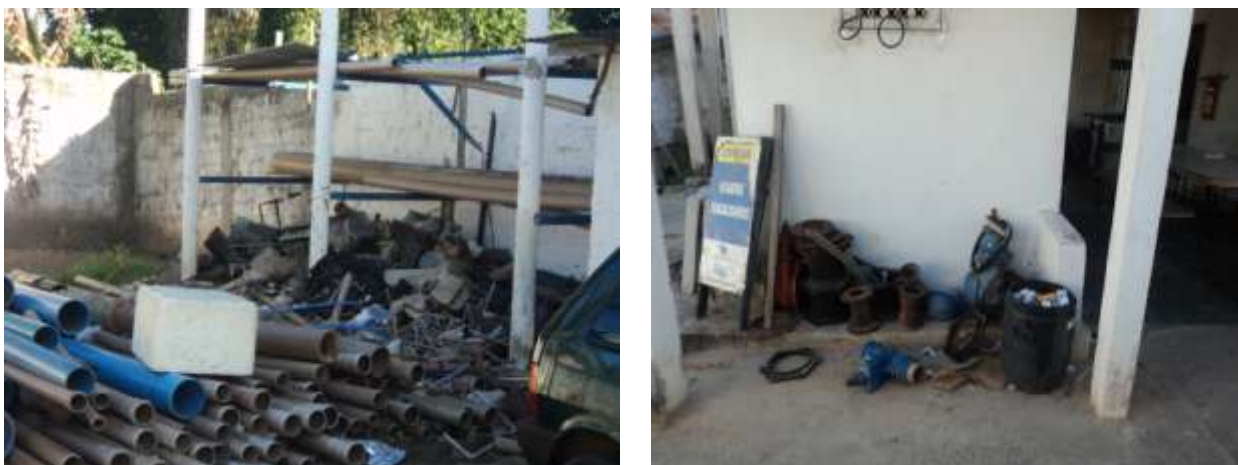
Figura 8.9 – Materiais dispostos de maneira inadequada

- Materiais dispostos de maneira inadequada (ver figura 8.9).

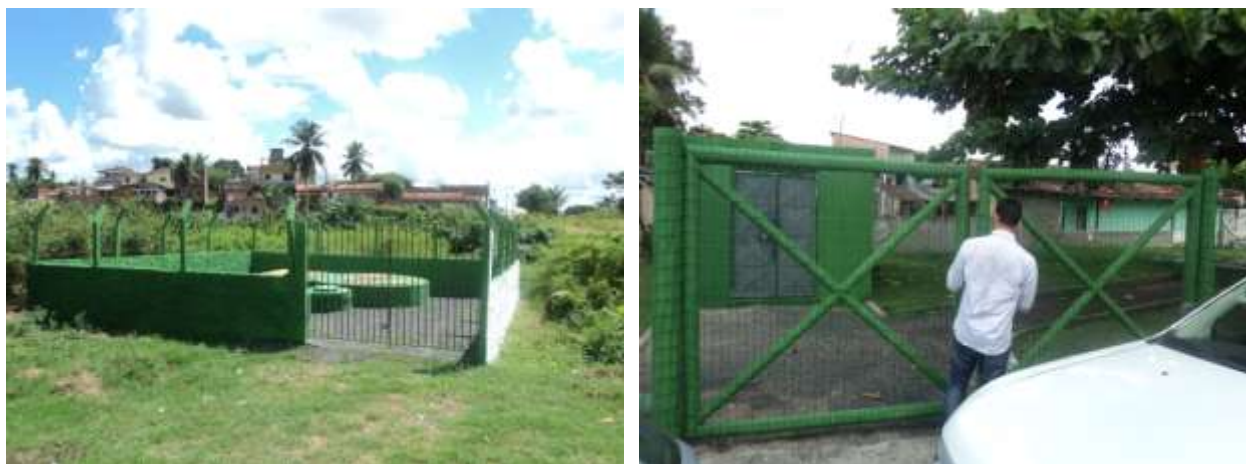
Figura 9.1 – Vista do portão de acesso da EEE- H₂(à direita) e do portão de acesso da EEE-H₁ (à esquerda)

- Ausência de sinalização nas EEE- H₂, EEE- H₁, EEE- G, EEE- F, e EEE- I, identificando-as e indicando acesso restrito (ver figuras 9.1, 9.2 e 9.3);

- Providenciar placas de sinalização nas referidas EEEs;
- Providenciar cadeado nas tampas de proteção dos poços de visita das EEE-H₂ e EEE-G;
- Providenciar a substituição da cerca de proteção da EEE-F.

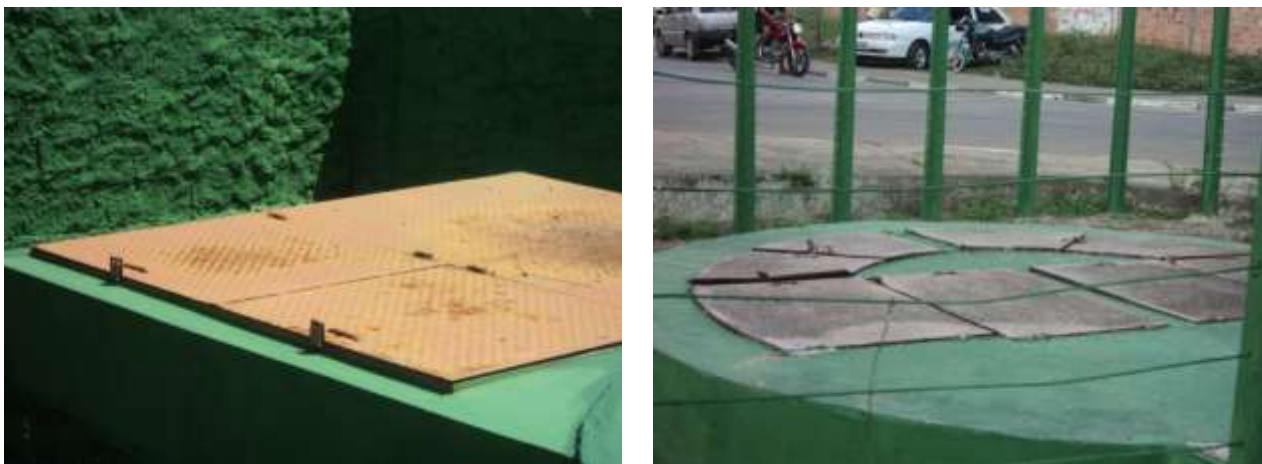
Figura 9.4 – Poços de visita da EEE-06 (à direita) e da EEE-01 (à esquerda) sem cadeados

- Ausência de cadeado nas tampas de proteção dos poços de visita das EEE – H₂ e EEE- G (ver figura 9.4);

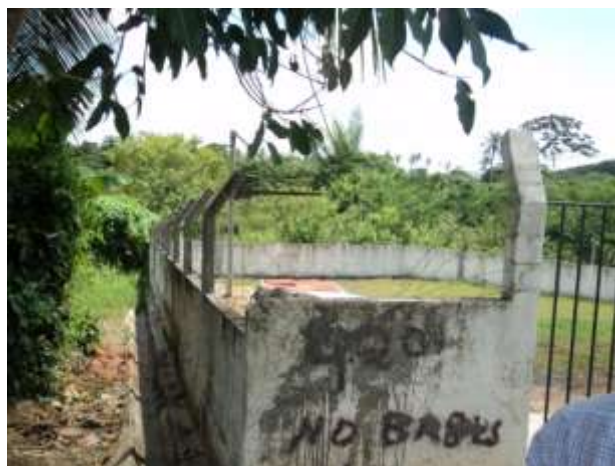
Figura 9.5 - Cerca de proteção e isolamento danificada

- EEE-F em mau estado de conservação e cerca de proteção danificada (ver figura 9.5);

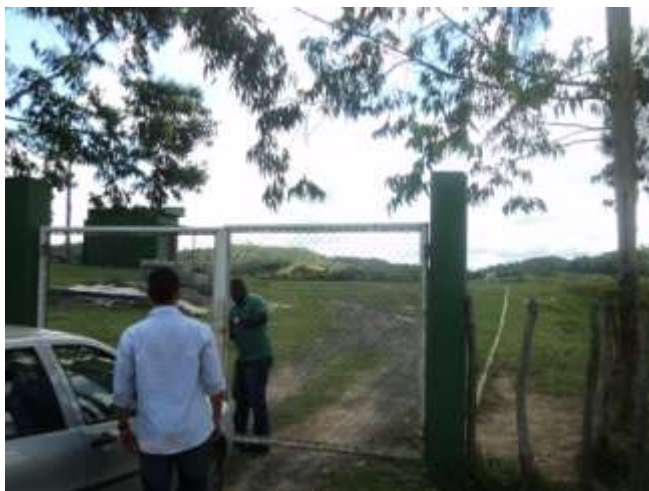
Figura 9.6 – Ausência de sinalização na ETE DE Mata de São João – Sede

- Ausência de sinalização, que identifique e indique acesso restrito, na ETE que atende Mata de São João – Sede;

- Providenciar sinalização da referida ETE.

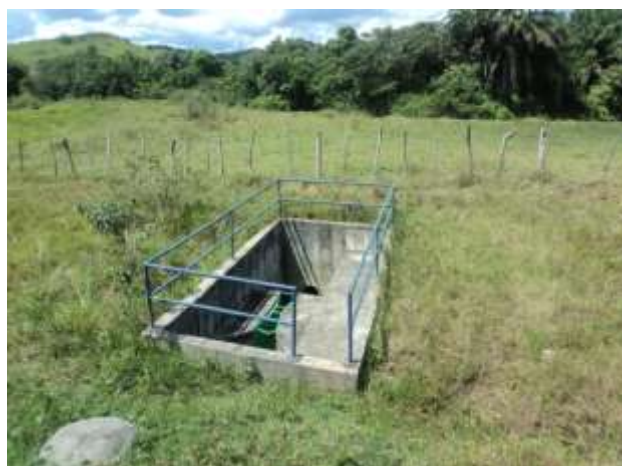
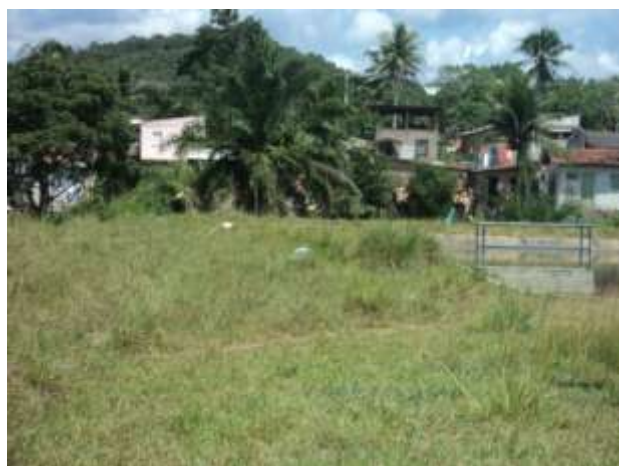
Figura 9.7 – Necessidade de roçagem na área da ETE

- Necessidade de roçagem na área do interior da ETE (ver figura 9.7).

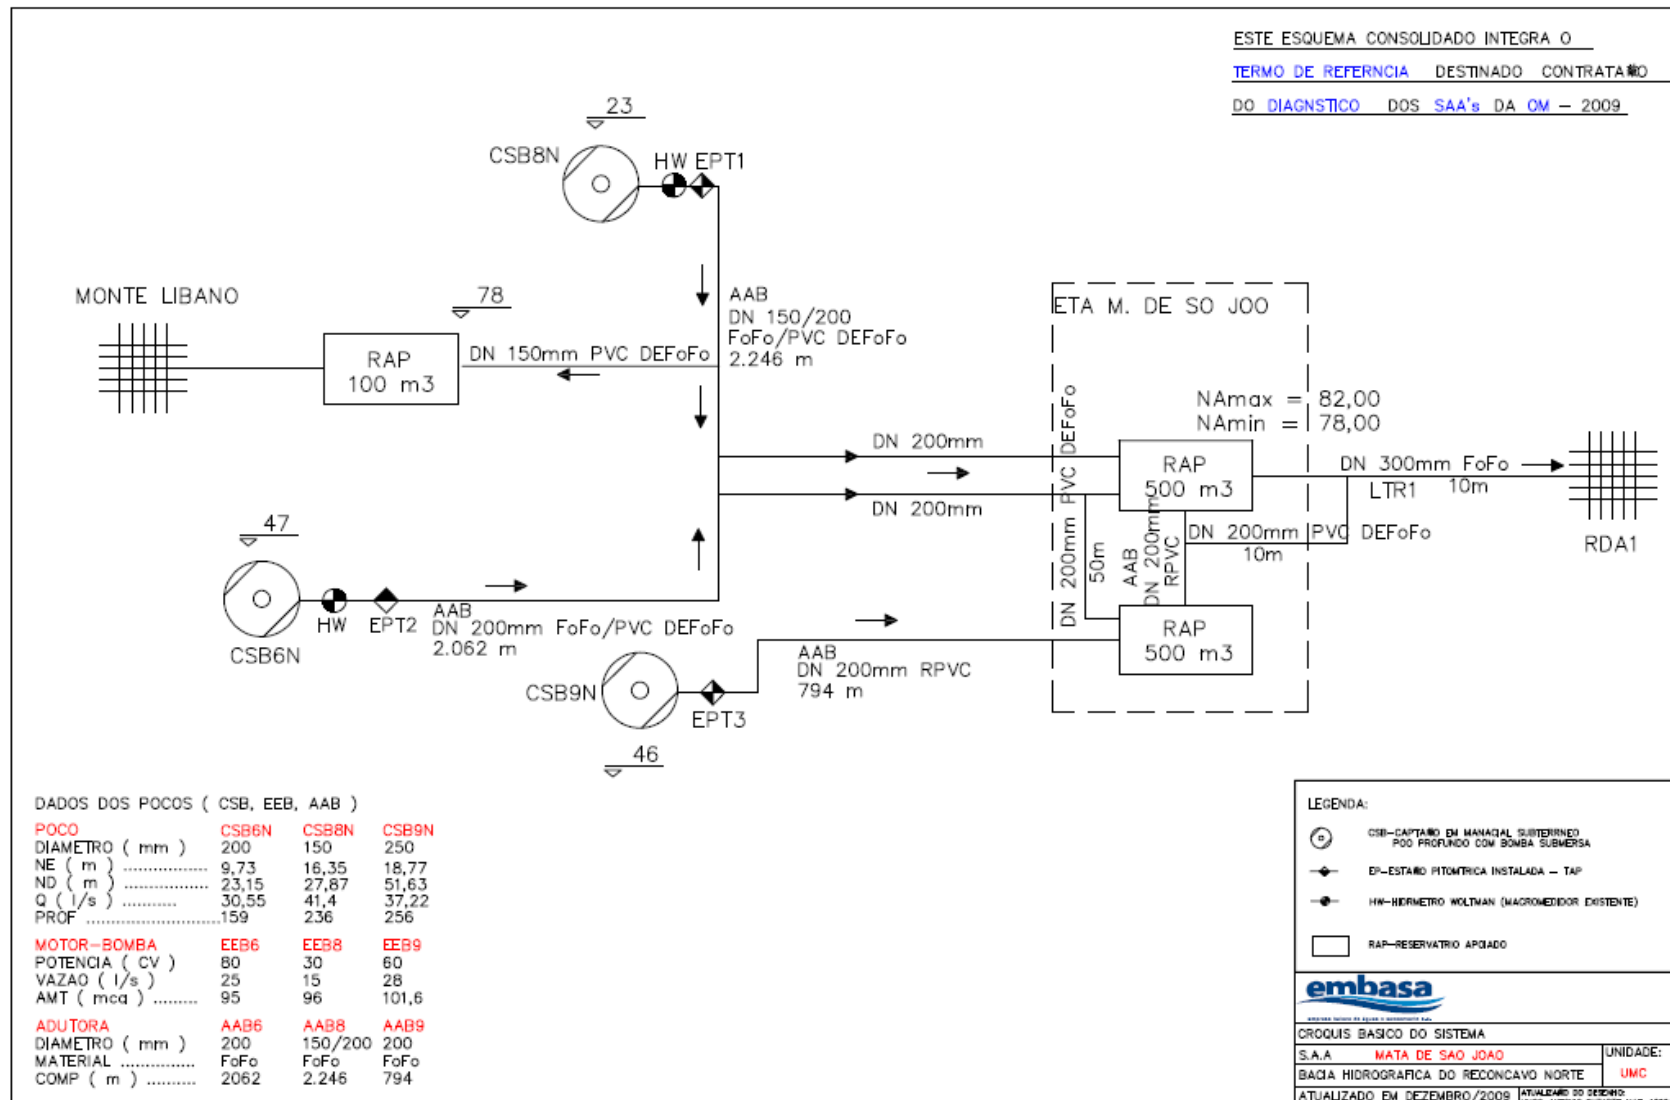
Croqui do SAA de Mata de São João

O SAA de Mata de São João é composto por 03 captações subterrâneas, 02 reservatórios apoiados, além da rede de distribuição. No croqui do sistema (anexo 1), observa-se a existência de 03 reservatórios, entretanto, apenas 02 deles encontram-se em operação: RAP (100m³) e o RAP (500m³). O tratamento da água bruta ocorre através da simples desinfecção, realizada na área dos próprios poços. O referido sistema não dispõe de EEAT (estação elevatória de água tratada), já que a distribuição da água ocorre por gravidade, conforme mostra o croqui do sistema.
