**RELATÓRIO DE FISCALIZAÇÃO DO
SISTEMA DE ABASTECIMENTO DE ÁGUA E DO
SISTEMA DE ESGOTAMENTO SANITÁRIO DO
MUNICÍPIO DE SIMÕES FILHO**

Maio - 2014

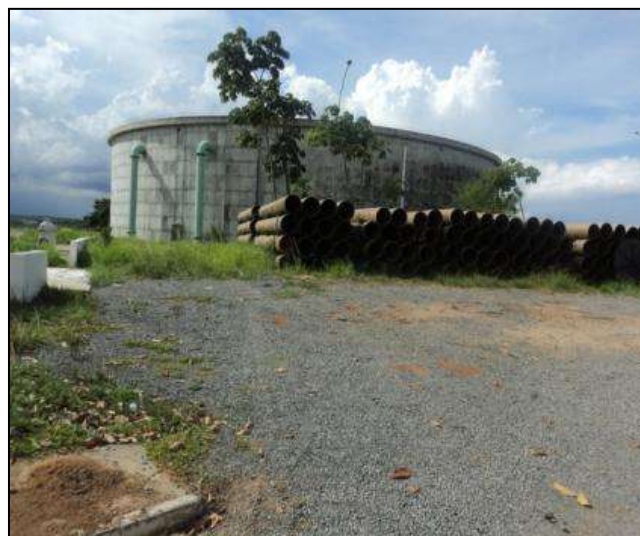
Figura 3 - Reservatório de Simões Filho

Segundo as informações da EMBASA e pela visita de campo, o SAA Simões Filho é composto por um único reservatório (figura 3) e a rede de distribuição, conforme anexo 1.

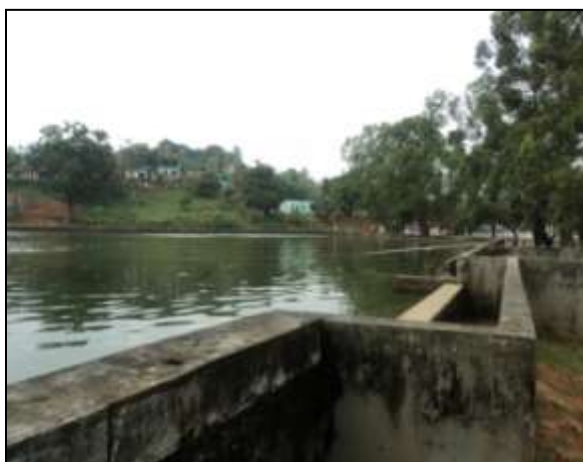
Figura 8 - Estação de Tratamento de Esgotos Km 30

O tratamento dos esgotos na ETE Km-30 é realizado através de lagoa aerada (Figura 8). A ETE Vila Serena opera com um DAFA - digestor anaeróbio de fluxo ascendente (Figura 9).
